# 29年度 管内事故事例

## <事例1> 低圧配線の接続作業時に発生した感電死亡事故

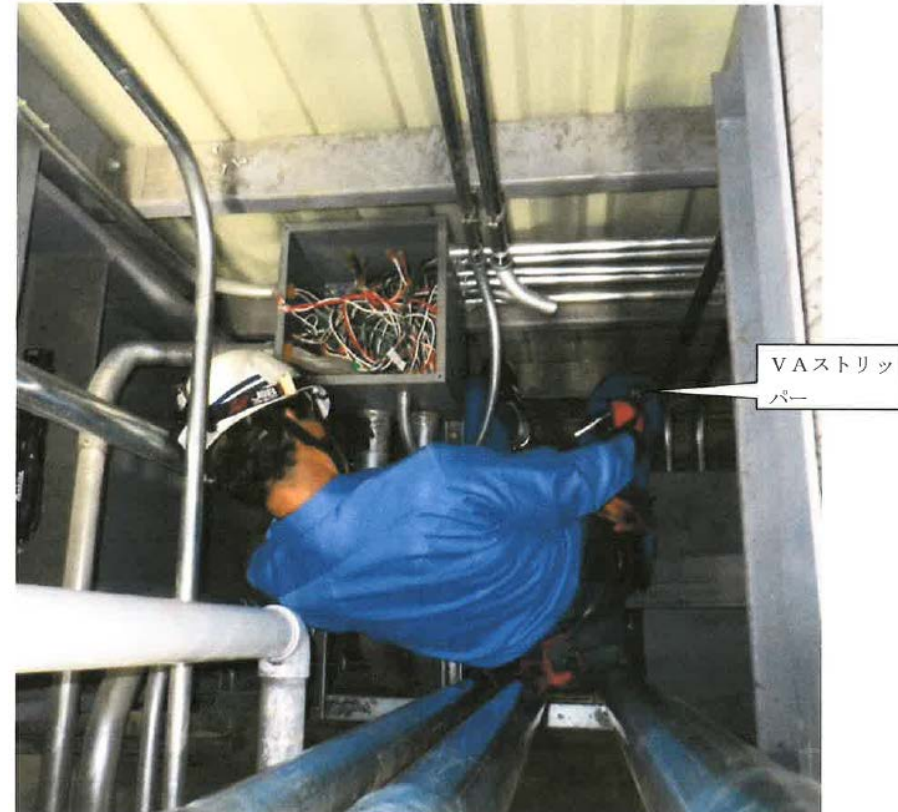
- 被災者は、電源を切らず、かつ、検電確認をせずに、通電中の電線の被覆はがし作業を行ったことにより感電したものと推定。
- 当該事業場では、入構し作業を行うための事前手続きのルールを定めておらず、作業内容や方法などを把握していなかった。

事故発見時の再現状況

- 電気作業に関する安全基本教育を繰り返し実施し、低圧回路の危険性、作業前の検電確認などの再徹底する。
- 絶対遵守項目を明記した「安全作業要領書」を作成し、安全基本教育において作業手順を繰り返し周知を徹底する。
- 作業に着手する場合は事前に手続きを行い、電気主任技術者の指導助言を受けるとともに、作業当日は許可を得てから行う。

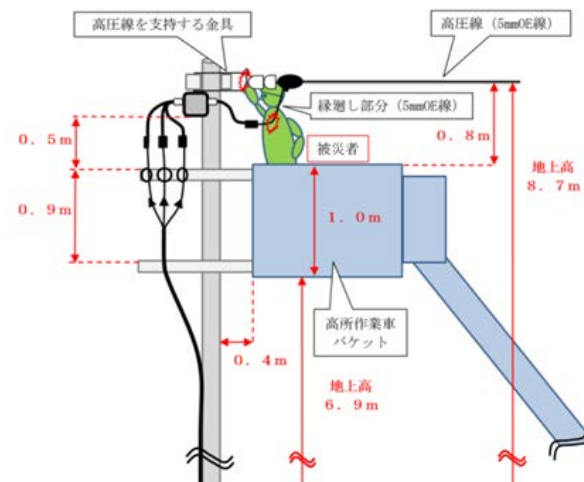
- 被災者は、高圧配電線の作業を請け負った電気工事会社の従業員であり、高圧線を支持する金具のナット緩みの改修作業を行っていた。
- 午後、2箇所目の作業を行っていた際、高圧線の縁廻し箇所の充電部が露出した箇所に背中が接触し、感電に至った。（推定）
- 他の作業員が高所作業車を操作してバケットを地上に降ろしたのち、救急隊員により、心肺蘇生法を施し病院に救急搬送されたが、被災者の死亡が確認された。
- なお、被災者の服装は、保安帽、上下作業着、絶縁上衣、手袋、絶縁ゴム長靴であった。

- 被災者は、高圧活線近接作業にもかかわらず、高圧充電部に絶縁用防具を取り付けないまま、金具に触れたため感電した。(推定)
- 高圧線の縁回し部分で、充電部が一部露出していた。

発生時の状況(概要図)

- 高圧活線及び高圧活線近接作業に関する知識・技能の確認及び再教育、危険に対する感受性の向上を図るなど、安全活動の再教育を徹底する。
- 充電部が露出しないようテープ巻きによる確な絶縁処理の再徹底する。

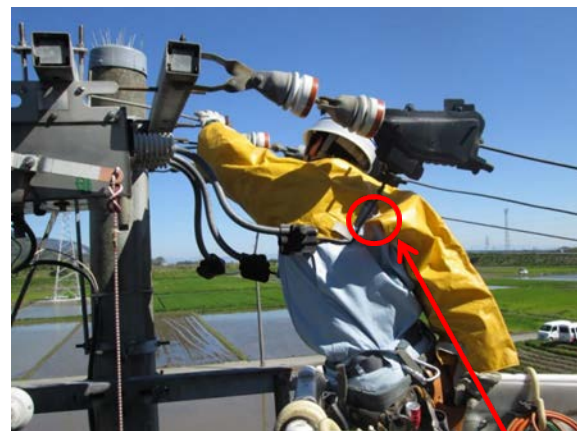
感電時の再現状況

※高圧線接触箇所

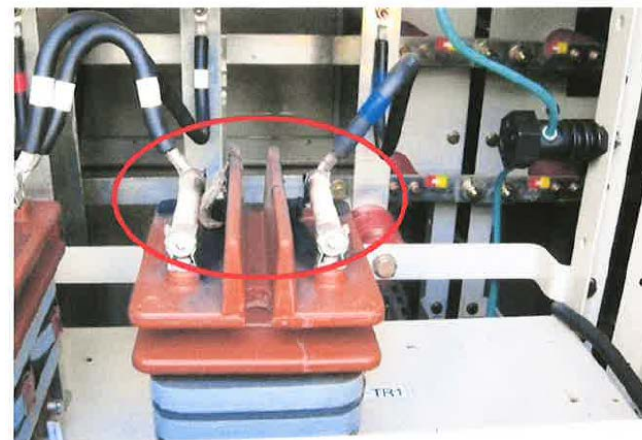
- 当該事業場は高圧需要家である。
- 被災者は、外部選任された電気主任技術者が所属するビル管理会社の従業員で、電気主任技術者から前日発生した停電事故の報告を受け、当事業場でこの原因調査を行っていた。本調査は被災者、電気主任技術者を含め5人で実施していた。
- 調査の結果、計器用変圧器(VT)に小動物が接触し線間短絡したことにより当該事業場が停電したものと判明した。
- 被災者は、復旧作業中に、単独で、停電原因であるVTの損傷状況を確認するために、露出した充電部に接近して、写真撮影をしようとしたところ、遮断器2次側青相の銅バーにカメラが接触し感電した。(流入箇所:右手、流出箇所:右手甲、左腕、後頭部、右胸部)、(服装:保安帽なし、上下作業着(長袖長ズボン)、手袋なし、革靴)
- 被災者は、一時意識不明となったが、救急隊員の呼びかけにより意識が回復し、その後、救急搬送され入院することとなった。

損傷した機器

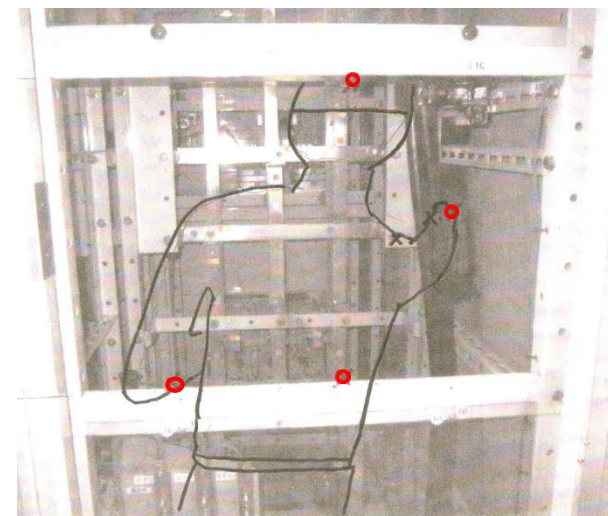
- 受電中に停電調査を実施するといった非定常作業にもかかわらず、高圧活線近接作業のルールを定めた作業標準がなかった。
- 写真撮影に意識が集中し過ぎるあまり、高圧充電部の危険性に対する意識が低下し、保安帽を脱帽するなど保護具の着用が不十分であった。

感電箇所の状況

- 原則、活線及び活線近接作業は行わないことを徹底させ、やむを得ず行う場合は新たに作成した作業標準を遵守するよう、保安教育を実施した。
- 写真撮影は、作業の一部であることを認識させ、充電部付近にやむを得ず接近する場合は、絶縁用保護具を着用するよう、保安教育を実施した。

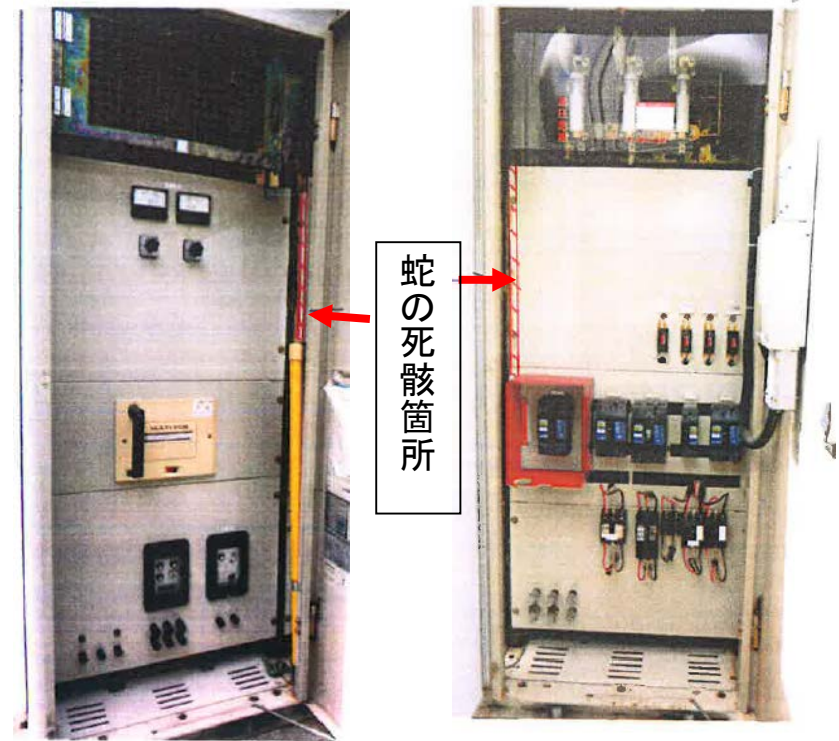
- 当該事業場は高圧需要家である。
- 電気管理技術者である被災者は、月次点検中にキュービクル内に蛇の死骸がパネルの隙間に挟まっているのを確認した。
- 当該死骸を除去するため、被災者は蛇をMCCB盤パネルの上部から引き出そうとして、蛇をパネル上部に引き上げたところ、高圧交流負荷開閉器の下部に蛇の頭部が接触し、蛇を掴んでいた右手を感電するとともに、当該事業場が地絡により停電した。
- 被災者は、自ら、連絡責任者へ救急車の手配、応援電気管理技術者へ出動要請の連絡を行い、病院へ救急搬送された。
- なお、当日の服装は、保安帽、軍手、上下作業着、運動靴であった。

- 作業手順書では、高圧活線近接作業となる場合は原則、停電して行うべきところ、年次点検時しか停電できないと思い込み、停電せずに作業を行った。
- やむを得ず高圧活線近接作業となる場合は、絶縁用保護具の着用をすべきところ、軍手で作業を行った。

- キュービクル内で作業を行う場合は、作業手順書どおり停電して行うよう、設置者と計画停電の協議を行う。
- やむを得ず高圧活線近接作業となる場合は、作業手順書に従い、ゴム手袋、ゴム長靴などの絶縁保護具の着用を徹底させる。

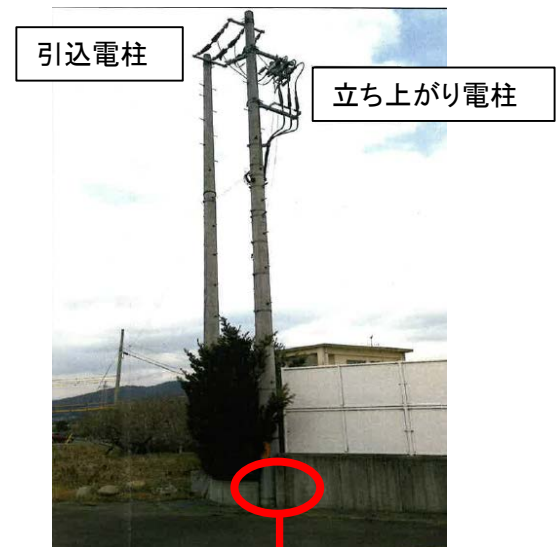
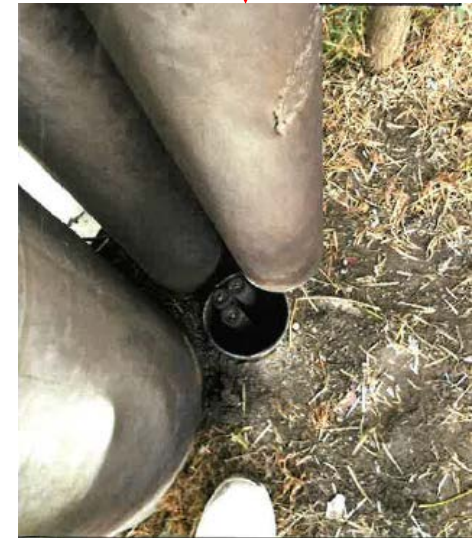
- 被災者は、解体業者の従業員で、解体現場で重機作業の補助業務に従事していた。
- 建物を解体するにあたり、需要家へ供給していた引込電柱は移設不要として、電力会社と解体業者を含む関係者と打ち合わせを数ヶ月前に行っていた。しかしながら、その内容は現場の作業者に周知されていなかった。
- 解体現場の敷地を重機で掘削したところ、管路が発見されたため、重機の操作者は管路を引き抜くと引込電柱が倒壊すると思い込み、同僚の被災者に対して、電力会社の引込電柱に固定された立ち上がり管路を切断するよう指示した。
- 被災者は、2本あった管路のうち、1本を切断し終え、2本目を切断しようと1本目の切断面に工具を当てたところ、アーク放電が発生し、熱傷を負った。
- 被災者は、皮膚移植のため入院することとなった。

- 解体業者の現場責任者から被災者へ具体的な指示がされないまま、解体対象範囲外であった管路を切断した。

- 配電線の巡視などのあらゆる機会を通じて、解体現場などの建設現場の把握に努め、土木・建築業者へ注意喚起を行う。
- 毎年、土木・建築業者団体へ感電防止のための広報活動を行う。

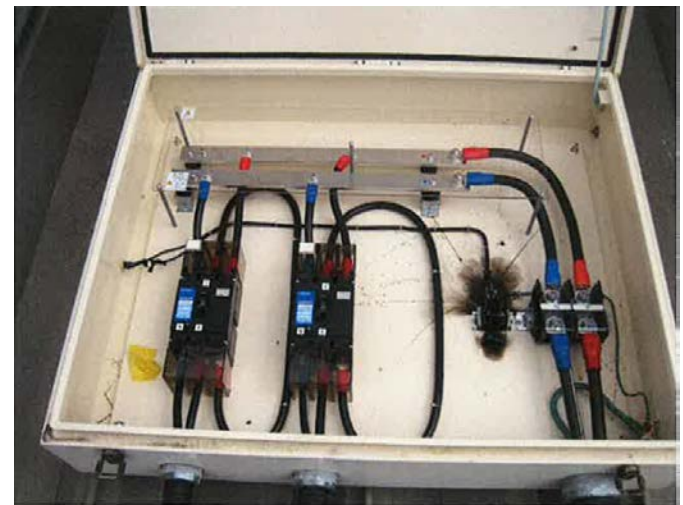
直流集電箱

- 当該事業場は高圧の太陽電池発電所である。
- 被災者は、設置者から太陽電池パネルの点検依頼を受けた電気工事業者の協力会社従業員である。
- 電気工事業者は、当該発電所の点検をすることを電気保安法人へ連絡することを失念していた。
- 被災者は、パワコンディショナーから直流集電箱間の絶縁抵抗測定する際に、サージアブソーバーを取り外さないと正常値が得られないと思い込み、検電をしないまま充電中であったサージアブソーバーを工具で取り外そうとした。
- 被災者は、取り外し作業中に誤って端子間を短絡させたことにより、アーク放電が発生し、左手に熱傷を負った。
- なお、被災者の服装は、保安帽、上下長袖作業服、安全靴を着用し、両手は素手であった。

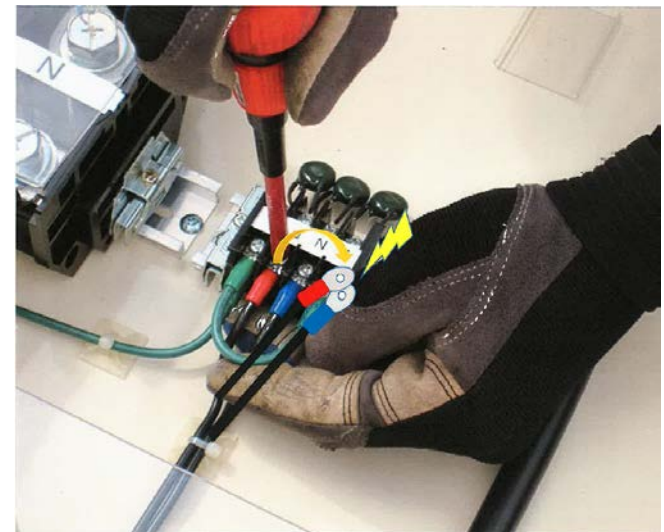
- 点検に関する作業標準が作成されておらず、取外作業の必要がないサージアブソーバーを充電中のまま取外作業を行った。
- 検電確認を行わず、素手のまま取外作業を行った。
- 点検作業を行うことを電気保安法人へ連絡していなかった。

短絡によりアーク放電発生

- 点検に関する手順・留意点などを含めた作業標準を作成し、周知徹底した。
- 保護手袋の着用、検電確認を徹底するよう保安教育を実施した。
- 保安管理体制を明確にし、電気保安法人への連絡を徹底した。
