30年度 管内事故事例

目 次

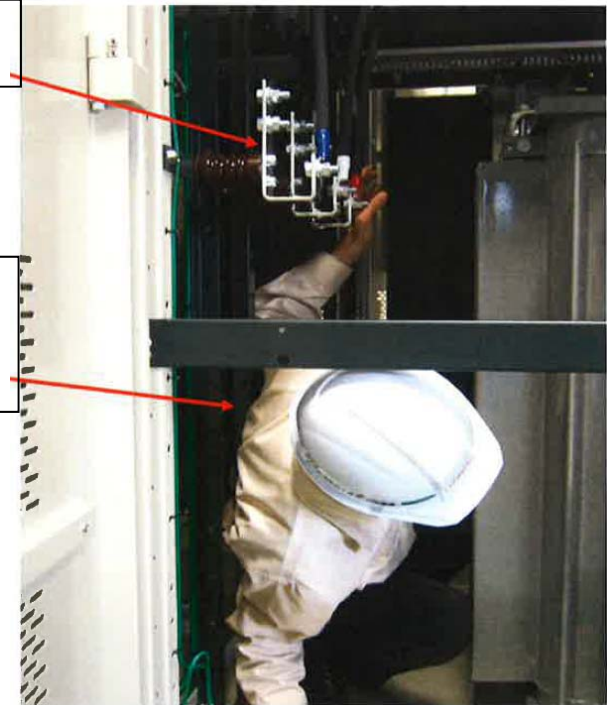
事故点(屋内キュービクル内高圧端子部)

- 作業前の現場でのKY(危険予知)が不十分であった。
- 充電部近接作業時の作業方法変更に係る判断基準が不明確であった。
- 被災者は作業責任者であり、作業を優先したため、触れなければ安全だと思い、安全意識が欠如した。
- 監視人がいない状況で作業を行った。

くぐり抜けようとした時に左手甲が充電部に触れたと思われる

- 充電部接近作業前の現場でのKY(危険予知)において、想定リスクを抽出した確認事項チェックリストを作成・使用し、作業チームにて確認を行う。
- 作業基本ルールに、作業方法を変更した場合の取り扱いを明記する。
- 被災者に対して安全教育を実施。また、安全会議(1回/半年)にて充電部接近作業をテーマにして、継続的な安全指導を実施。
- 充電部接近作業を行う場合は、必ず監視人を置き、やむを得ず監視人が現場を離れる場合は、一時作業を中断し、戻ってから作業を再開する旨を、安全教育にて徹底する。

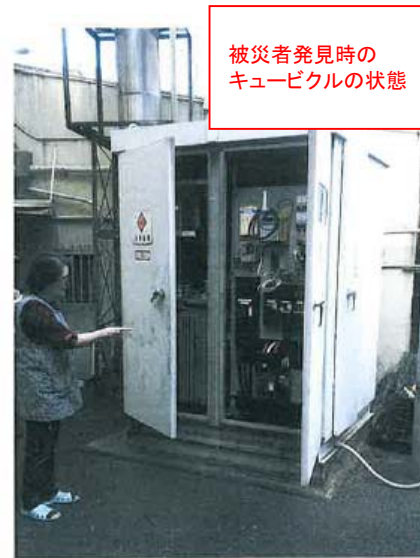
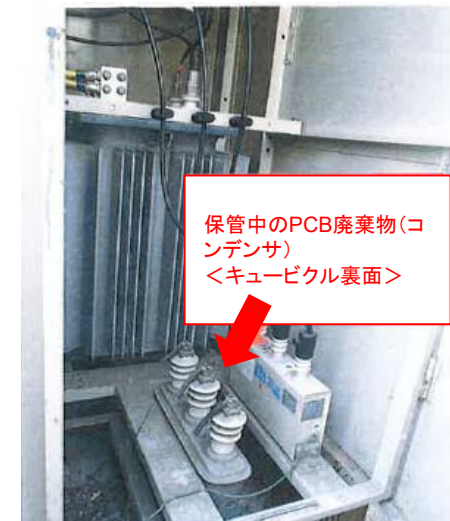
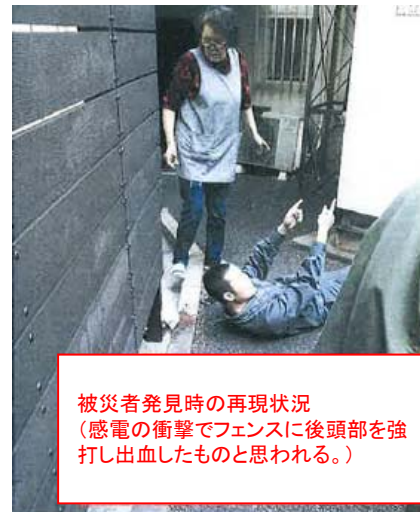
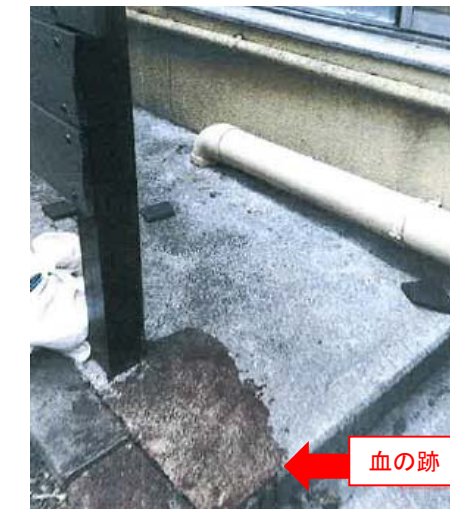
発生時の状況

- 被災者は、当該事業場（ホテル）の支配人である。
- 事故当日、高濃度PCB廃棄物処理施設（以下、「PCB処理施設」という。）の社員から電話があり、PCB機器の処分手続きのため、PCB機器の登録及びその資料としてPCB機器の外観寸法や型番、外観写真等の情報が必要であることの説明を受けた。
- 被災者は、受電キュービクルの危険性は一定程度認識していたが、目視が目的であった事と職務上必要であるとの判断から、上記の情報を自ら確認するため、携帯電話を持ち通話中状態でPCB機器が保管されている受電キュービクルへ移動した。なお、その際、PCB処理施設の社員からその行動に対する行動抑制、注意喚起はなかった。
- 被災者は、受電キュービクルの扉を開け、高圧負荷開閉器（LBS）付近から奥に保管されているPCB機器の目視を試みた。その際、頭部がLBS二次側に接触し感電（毛髪付着あり）した。（推定）
- PCB処理施設の社員は、被災者が突然電話応答しなくなったため、当該事業場へ連絡、駆けつけた従業員が被災者を発見し、病院に救急搬送された。（2日間入院加療）

- 被災者は、一定程度危険性を認識していたが、保安管理業務の委託先(電気保安法人)から直接指導は受けていなかった。
- 通話中状態にもかかわらず、PCB処理施設の社員から行動抑制、注意喚起はなかった。
- 受電キュービクルの開錠に金庫に収納してあるスペアキーを使用した。(当該委託先名記載のキーホルダーがなく、同委託先へ事前連絡する必要性についての気付きの機会がなかった)

- 当該委託先職員を講師とし、被害者を含め従業員に対し安全教育を実施。
- 受電キュービクル鍵の全数に当該委託先が用意する注意喚起キーホルダーを施す。
- 当該委託先は保安管理業務委託契約を締結している全設置者に対して、定期点検の際に今回の事故事例を踏まえて更新したリーフレットを用いて感電防止の注意喚起を実施する。

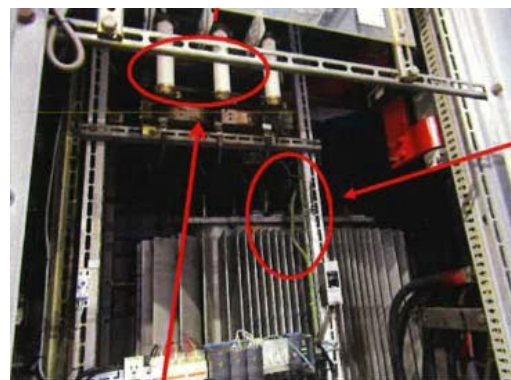
感電箇所
(LBS下部)

- 被災者は、当該事業場の保安管理業務を委託されている電気管理技術者であり、事故当日、月次点検中であった。
- 第2変電所のキュービクル内に設置された動力変圧器の漏れ電流をクランプメーター(Io)で測定したところ、基準値以上の測定結果であったため、別の方式のクランプメーター(Ior)で測定しようとして、体を屈み込みながらキュービクル内に入り込んだ。
- そして被災者がキュービクル内で立ち上がった時、上部にあった高圧負荷開閉器(LBS)2次側高圧ヒューズ下部に頭部が接触し、感電負傷を負った。事故直後、被災者の頭部からは炎が上がっており、駆けつけた当該事業場の従業員が作業帽等で炎をはたき消した。なお、被災者の服装は、作業服、布製帽子、手袋なし、スニーカーであった。
- 被災者は、一時意識喪失していたが、当該事業場の従業員の呼びかけにより意識が回復し、その後、救急搬送され入院(44日間)することとなった。

- 被災場所(LBS盤)に侵入抑制のための保護カバーがなかった。
- 被災者と設置者側とでヘルメット着用に関して取り決めがなかった。
- 月次点検で測定値が基準値を外れた場合の対応を決めていなかったため、被災者個人の判断で再測定しようと受変電設備内に体を入れた。
- 月次点検を被災者1人で行っていった。

- LBS盤部に入れないようアクリル板カバーを設置。
- 月次点検時にはヘルメット着用を必須とし、着用状況を設置者側もチェック表で確認する。
- 月次点検時には、いかなる場合も受変電設備内に体を入れて測定しないよう作業標準書を策定。
- 月次点検時には、点検者が危険な状態で点検しないように設置者側も点検に同行し監視するようにした。

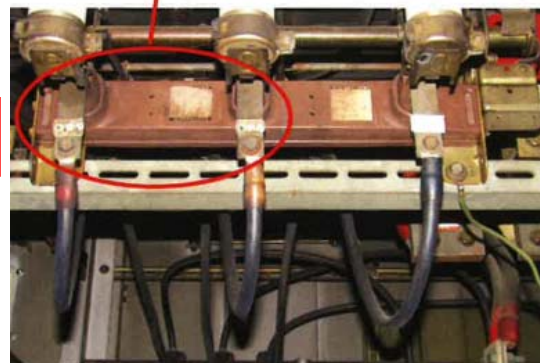
動力変圧器B種接地線にlor
クランプを架けようとした場所

【対策】測定しやすい位置に
接地線を改修

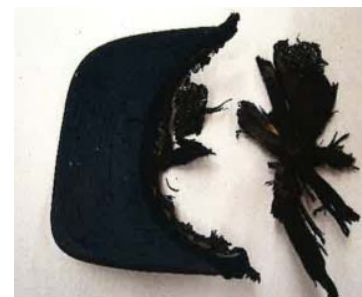
事故時、被災者が着用し
ていて感電により焼け焦
げた帽子

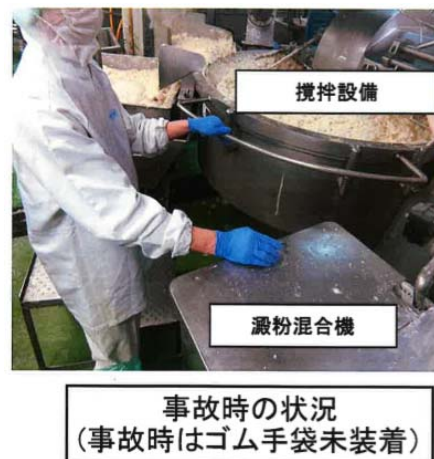
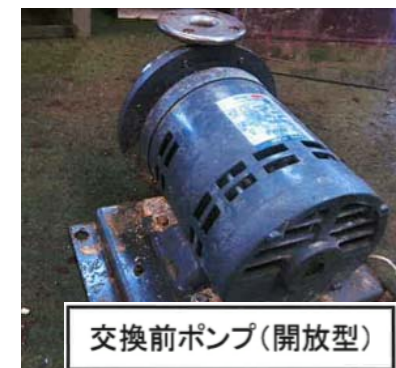
- 当該事業場は食品製造工場である。
- 被災者（攪拌作業員）が、原料の攪拌作業中に攪拌状態を確認するため、左手を攪拌装置本体に掛けた状態で、接地線が未施工で漏電していた澱粉混合機の蓋に右手を掛けた際に感電負傷した。
- 他の作業員が異常に気づき、工場責任者へ連絡、被災者は病院へ救急搬送され入院（約3ヶ月）することとなった。
- なお、本来は作業時にゴム手袋を着用する事になっていたが、手袋装着前に夜勤者からの引継ぎと攪拌状態確認を優先させたため、事故当時はゴム手袋未装着であった。
- また、事故後の調査の結果、当該混合機の制御盤本体側の接地線、ポンプ用モーター側の接地線とも未施工であること及びモーター内のリード線が短絡により断線しリード線が剥き出しの状態に澱粉溶液に漬けられて漏電状態になっていたことが判明した。

- ポンプ用モーターが開放型のため、モーター内が浸水したことで、絶縁破壊したリード線により漏電が発生した。
- 澱粉混合機の接地線が未接続であったため、漏電ブレーカーが作動しなかった。
- 工場の設備保全担当者に電気の保安教育が行われておらず、保安知識が不足していた。
- 「電源配線手順」と「接地線の確認手順」が決められていなかった。

- ポンプ用モーターを開放型から全閉型に取替え、同種のものについても取替えを行った。
- 未接続であった接地線の接続を行うとともに、接地抵抗測定を行った。
- 設備保全担当者を対象に、保安教育を行うとともに、外注業者が行う電気設備入替工事時に、接地線の接続・導通確認を行うようにした。
- 電源配線作業時の接地線の確認手順を含めた作業手順を作成し、設備保全担当者へ教育を行った。
- 類似災害発生防止のため、全生産設備について漏電・絶縁状態などの点検を行うとともに、異常箇所の修正を行った。今後は6ヶ月毎に点検を行う。

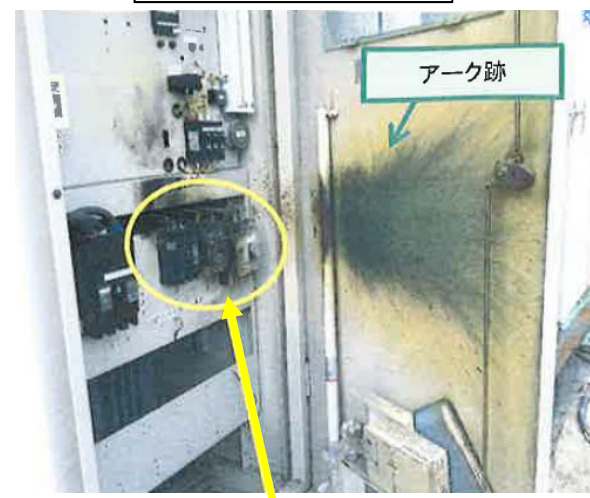
短絡アーク発生の状態

- ・ 被災者は、当該事業場の保安管理業務委託先（電気保安法人）の職員である。
- ・ 事故当日、同委託先の職員5名で竣工検査を実施していた。作業責任者は変圧器二次側の絶縁抵抗測定のため、接地端子台から一時的に離線したB種接地線が確実に復帰されていることの確認について、同委託先の社内ルールに反しダブルチェックを行わずに実施した。
- ・ このことから、作業責任者は、竣工検査後の受電準備において、上記確認を再度確認しようと考え、同委託先の社内ルールに定められていない作業方法（検電器を用いてMCCB二次側の中相の無電圧を確認する方法）にて行うことを作業員に指示した。
- ・ 作業員は、キュービクル扉が不十分な開閉状態のまま、利き手でない手で素手で検電器を持って作業を行った際、誤ってMCCB一次側の銅バー相間の短絡を発生させ、短絡により左手背にアーク熱傷を負った。
- ・ 被災者は、駆けつけた救急隊により病院に救急搬送され、入院することとなった。
- ・ なお、被災者の服装は、ヘルメット、上下作業着、手袋なし、安全靴であった。

- 社内ルールを逸脱した作業の実施(ダブルチェックの未実施および皮手袋の未着用、キュービクル扉の未固定)
- 社内ルールにない作業の実施(B種接地線の復帰確認を検電器により実施)
- 作業責任者および作業者の危険リスクに対する認識不足

- 接地線を離線後の復帰確認について、通知文書「竣工検査等における活線での検電器による無電位確認の禁止について(通知)」を発信、職員に周知徹底。
- 配線の離線後の復帰確認は必ずダブルチェックを実施。
- キュービクル扉を開閉する場合は、ストッパーを使用し固定。
- 当該委託先の全営業所は再発防止検討会を開催し、社内ルール順守のため、上記の対策の周知と安全教育を実施。
- MCCB一次側の銅バーを絶縁電線に取替実施。

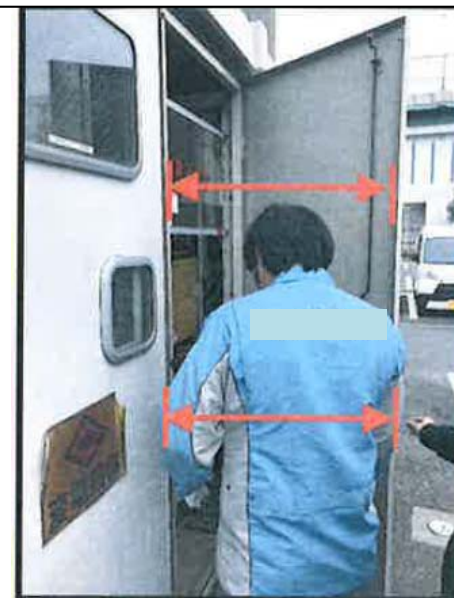
発生時の被害者状況
左手に検電器を持ち、右手で扉を持っていた。

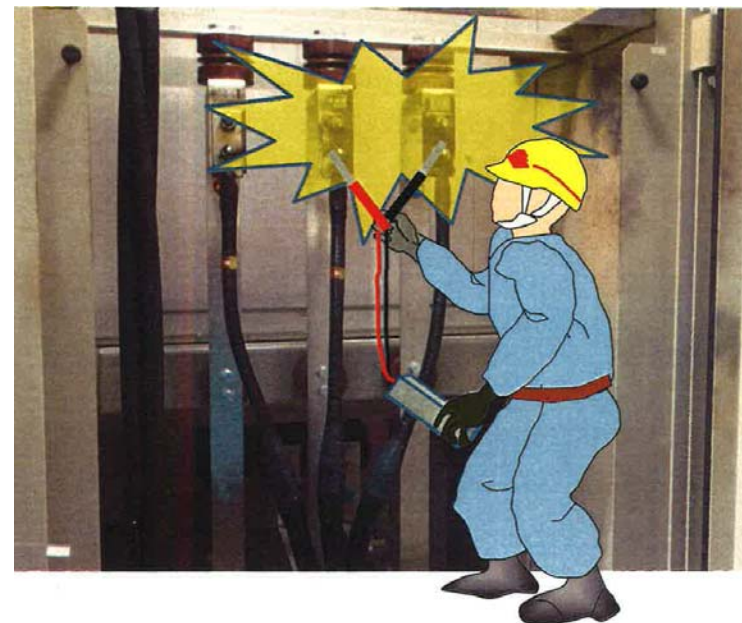
事故状況概略図
(動力変圧器一次盤)

- 当該事業場は特別高圧需要家である。
- 事故当日、サブ変電所（電気室）にて変電設備の更新工事が行われていた。
- 引込ケーブル・バスダクトの切替作業が終了し、順次復電。試験責任者は盤の裏側にいる試験担当者（被災者）に動力変圧器二次側（220V）にて電圧測定・検相確認を行うよう指示した。
- 被災者は、これを動力変圧器一次盤で測定するものと誤認識し、3.3kV回路をテスターで測定した結果、短絡事故が発生し、そのアークにより右前腕手部、顔面、前頸部等に熱傷等を負った。
- 被災者は、その後、救急搬送され入院（3日間、退院後14日通院）することとなった。
- なお、被災者の服装は、ヘルメット、上下長袖作業服、ゴム製手袋、絶縁作業靴を着用していた。

- 試験責任者による測定箇所への指示が不明確で、具体的な盤名称・測定箇所を告げなかった。また、測定時に復唱も求めなかった。
- 作業手順書には測定箇所(文字で記載)が現物のどこの場所にあたるのかが明確になっていなかった。
- 試験責任者は事前に作業手順書の周知を実施したが、被災者に対して理解度の確認が不十分であった。
- 被災者は作業手順書をよく理解せずに試験責任者の指示を誤認識した。また、被災者は電気設備教育の習熟度が不十分であった。

- 作業手順書に測定箇所を明記した単線結線図・組立図又は写真を添付する。また、試験責任者は手順書の項目番号で指示し、試験担当者は盤名称・器具番号を復唱する。(試験責任者と試験担当者とで相互確認を行う。)
- 工事中の電気室内においてマグネットシールにて高・低圧盤を色で識別する。また、現物による盤名称・器具番号の確認は試験前日に行う。
- 試験責任者は、経験の浅い作業員が試験責任者から目の届かない範囲で作業を行う場合は、熟練作業員の監督下で作業を行うように指示する。
- 上記の再発防止策及び電気設備の危険性について、年1回繰り返し教育する。

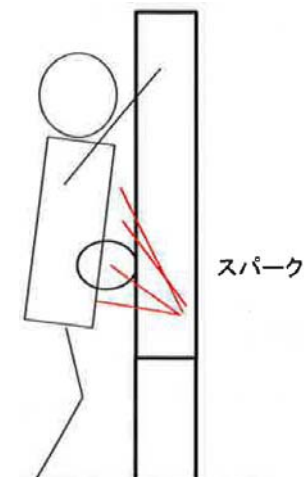
事故状況概略図

- 当該事業場は高圧需要家である。
- 事故当日、工場内の電力使用量を監視するため、電力監視システムの導入工事（分電盤内での変流器（CT）取り付け工事）を実施中であった。
- 工事業者は事前に工事届出書を作成し、設置者も確認したが、保護具、絶縁方法等の確認項目はなかった。また、作業前に電気主任技術者及び作業者3名でミーティングを行ったが、段取り、分担、実施内容等が中心でKY等の活動はなかった。
- 被災者は工事対象となる分電盤の中ふたを上下とも取り外し、低圧ケーブルに変流器（CT）を取り付けようと手を伸ばした際に、体に身につけていた何らかのもの（腰道具と思われる）が分電盤内の充電部に接触しアークが発生したことにより、被災者の作業着、作業手袋に燃え移り火傷を負った。
- 被災者は、その後、救急搬送され入院（25日間、退院後6日通院）することとなった。
- なお、被災者の服装は、ヘルメット、上下長袖作業服、手袋、腰道具を着用していた。

- 通電時の作業となることは分かっていたが、事前に工事業者の安全対策等の確認がされていなかった。
- 作業員への作業開始前の具体的な安全確認項目の指示がされていなかった。
- KY等、安全に対する打ち合わせは行われていなかった。
- 活線作業ではなく、これまで事故もないため、絶縁対策をしなくても問題ないと思っていた。
- 作業員は絶縁処置の手順、指示を受けていなかった。また、体に付けていた何かが接触しており、作業の服装に対しての基準もなかった。

- 作業の安全が確認できるよう工事業者が提出する工事届出書の様式の見直し。
- 始業前ミーティングにて安全対策の確認やチェックシートを使用したパトロールを実施し、工事の安全確認の方法を変更。
- 工事業者が作成する作業指示書に、現地KY活動の進め方、低圧活線近接作業における服装・低圧保護シートの取付について新たに追加。

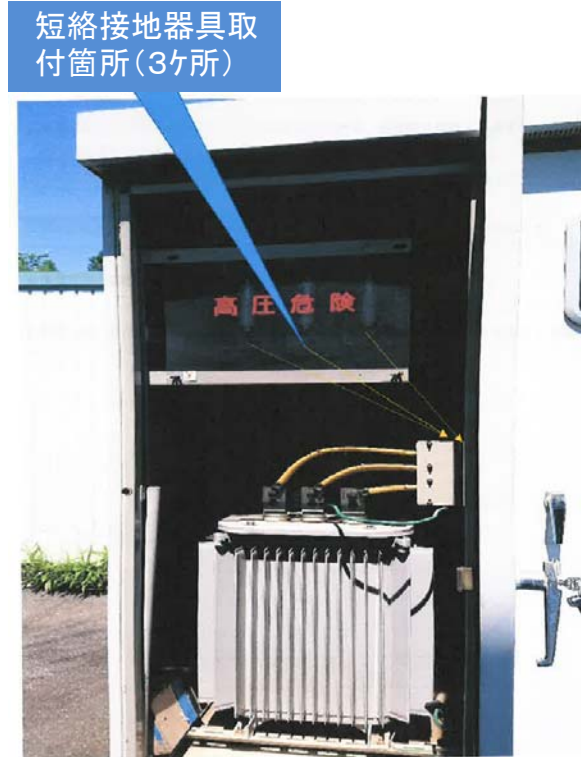
- 当該事業場は高圧需要家である。
- 事故当日は、当該事業場の保安管理業務を委託されている電気管理技術者による年次点検が行われていた。
- 電気管理技術者が1人で機器準備を開始。高圧気中開閉器(SOG)をテストボタンにて開放し停電操作を実施。キュービクル内高圧回路を検電後、高圧負荷開閉器(LBS)負荷側に短絡接地器具を取り付け、順次点検を行った。
- 全ての作業が終了した後、短絡接地器具を取り外すべきところ、取り付けたまま、高圧気中開閉器(SOG)の復電操作したため、短絡及び地絡が発生。保護継電器の電源が喪失していたため、保護できず波及事故に至った。

- 短絡接地器具の取り外し忘れにより、SOGの制御用電源が喪失していたため、保護できなかった。
- 本来2名以上で年次点検を行うことになっていたが、事業場が小規模で毎年行っていたことから、電気管理技術者の自己判断により1名で行った。(今回のミス指摘する人がいなかった。)
- 短絡接地器具取付中の表示板がなく、ミスに気付くことがなかった。
- 停電作業の綿密なチェックリストを作成しておらず、確認が曖昧になった。

- 一人作業をしないよう、電気管理技術者所属の協会作成の作業規則を遵守するよう再徹底した。
- 短絡接地器具取付け中の表示札を作成配布し、年次点検等で使用するよう周知した。
- 操作漏れをなくすためのチェックリストを作成配布した。

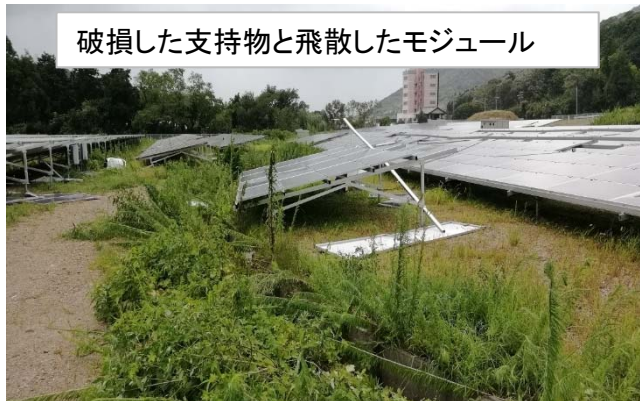
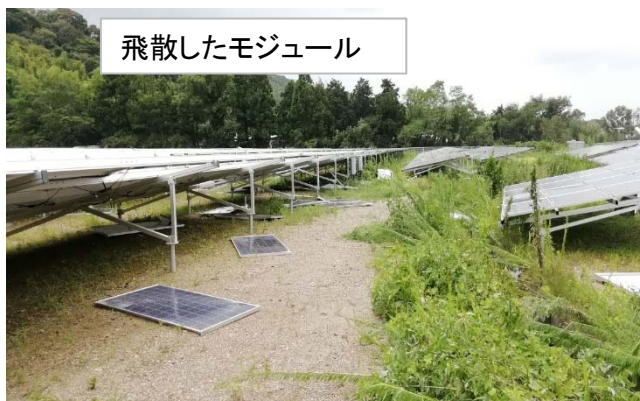
- 当該事業場は高圧の太陽電池発電所である。
- 台風12号通過後の現地調査の結果、飛散した太陽電池モジュールが173枚(=出力換算合計で53.63kW分、うち1枚は構外へ飛散)、変形した太陽電池モジュールが60枚(=出力換算合計で18.6kW分)、また、飛散したモジュールの直撃により支持物(1箇所)が破損していることを確認した。
- 事故後、損壊箇所の現状復帰工事に着手。太陽電池モジュール押さえ金具の締め付けトルクは、メーカー指定値で実施し、同トルクについては、保安管理業務の委託先にて発電所全体の中から無作為に50箇所を確認。パワーコンディショナーを順次運転させ復旧した。

- 太陽電池モジュールの押さえ金具等について、設計上、JIS C 8955(2011)に規定される強度を満足していたが、突風が繰り返し発生したことにより、接続部に緩みが生じ、押さえ金具が同時に外れ、モジュールが飛散したものと推定。

- 太陽電池モジュールの固定金具の箇所数を増設。(現状、モジュール1枚につき4箇所留めを6箇所留めへ変更)

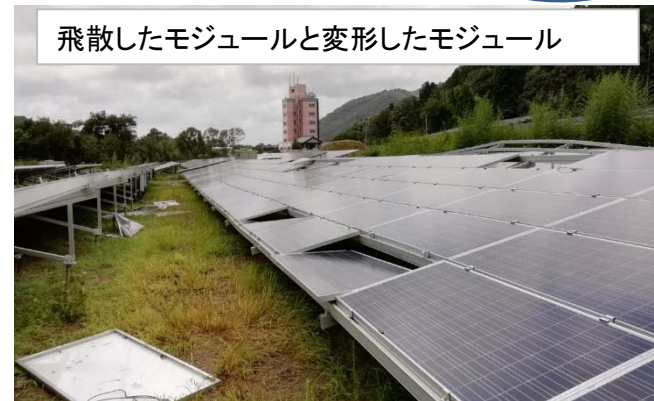
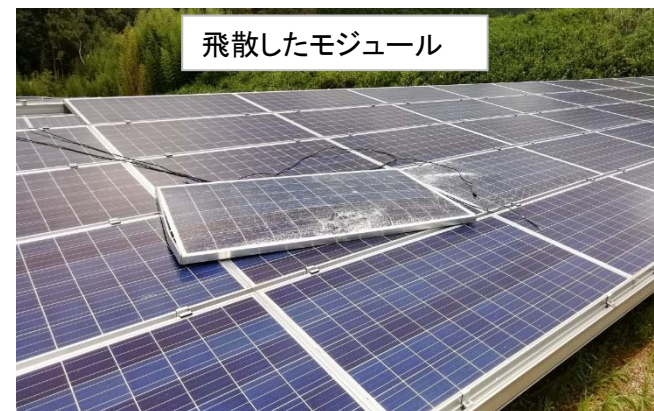
上記対策に加え、部材のねじり剛性不足によるモジュールの瞬間飛散への対策検討も必要と思われます。
