# 令和元年度 管内事故事例

# 目 次

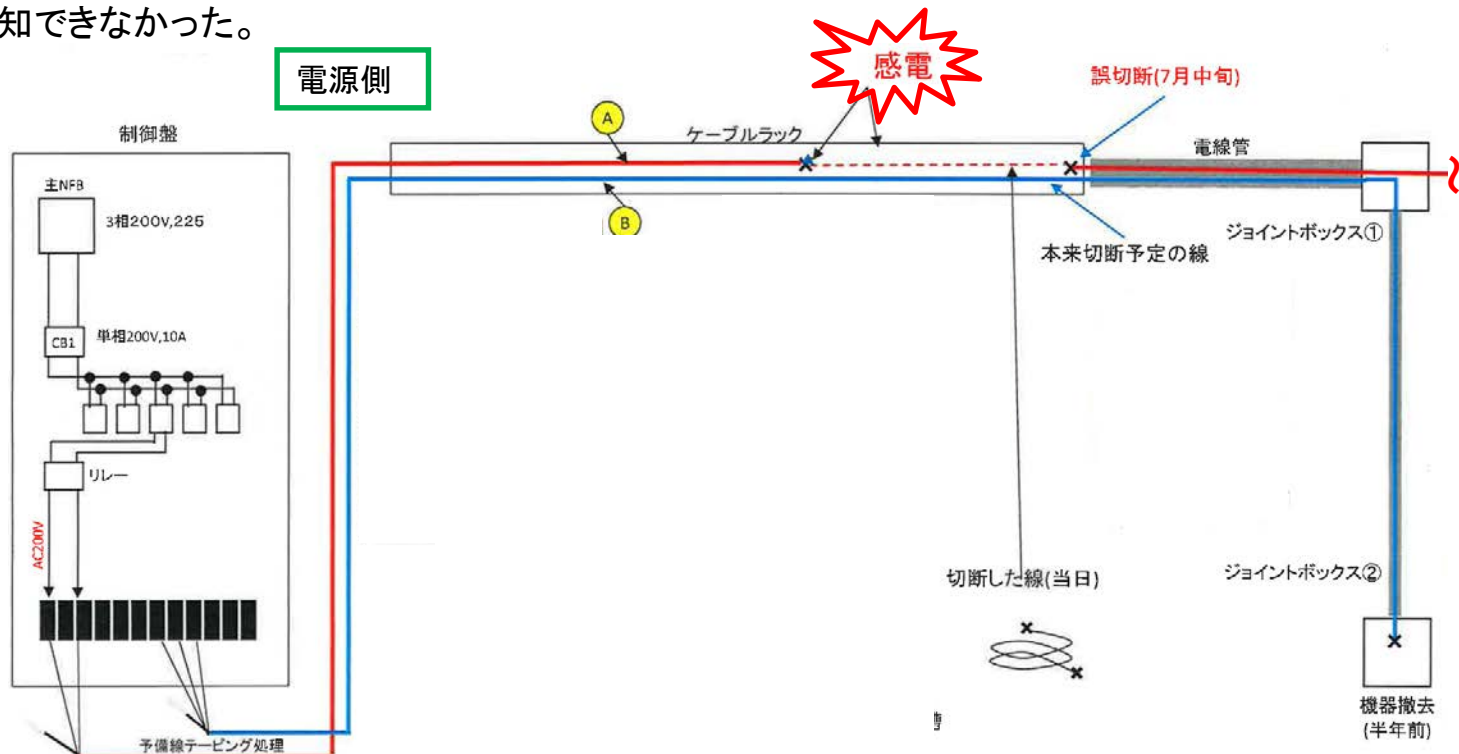
- 被災者は当該事業場の設備保守担当課の社員である。
- 事故発生2週間前、ケーブルラック内の不要な制御線ケーブルの整理作業中、充電中の制御線ケーブルA(200V)を誤切断していた。
- 事故当日、被災者は、同ケーブルラック内にて設備改造工事に伴う新規の制御線ケーブルとの接続のため、先日誤切断した充電中の制御線ケーブルA(※被災者は、誤切断に気付いておらず、無充電の不要配線と勘違いしている。)をさらにニツパにて切断した。
- その後、切断した箇所の電源側先端部に左手首が接触したことから、感電負傷した。
- 被災者は感電のショックで脚立から落下し一瞬気絶したが、気付くと同時に無線器で上司に助けを求めた。上司が社有車で病院に搬送、3週間以上の通院を経て、手術のため入院(4日間)することとなった。
- なお、事故当時の被災者の服装等は、絶縁安全帽、作業服、安全靴、ヘルメット着用、保護手袋なし(素手)であった。

- 作業計画書・作業手順書がなく、作業前のKYも実施していない等、作業準備段階での作業安全を組織としてチェックする仕組みがなかった。
- 作業心得には、高圧以上の電源切断時に検電することを定めているが、低圧に関しては定めがなく、検電をしなかった。
- 被災者は電気工事士の資格を有し経験豊富なベテランであったが、それであるが故に、作業慣れして、安全意識が欠如した。
- 事故発生の制御用配線回路のブレーカーは、過電流遮断器で、漏電遮断器でなかったため、誤切断に伴う地絡事故を検知できなかった。

- ケーブルの配線処理作業においては必ず作業手順書(KY、検電を含む)を作成し、組織として作業安全のチェックを徹底する。
- 作業心得を改定し、特別高圧・高圧に加え、低圧電源切断時の作業についても検電器で確認する旨を明記する。
- 慣れや低圧回路の作業であることの危険軽視が今回の感電事故の要因になったことを踏まえ、安全教育のテーマ設定を工夫するなど安全教育を見直す。
- 排水処理制御盤の制御回路用ブレーカーを全て漏電ブレーカーに取り替える。

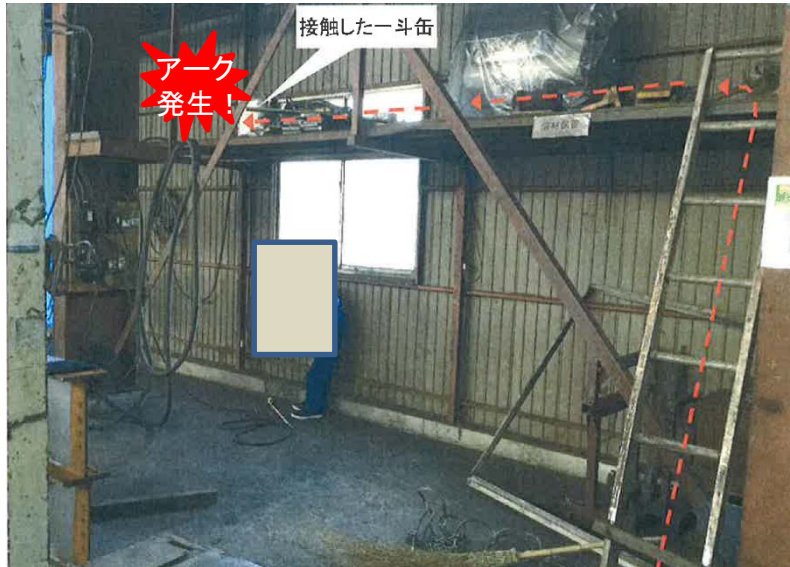
被災場所への歩行経路

- 被災者は、当該事業場の従業員Aである。
- 事故発生の4日前、当該事業場の従業員Bが溶接機の移動に伴い配線用遮断器を開放し、溶接機に接続されていた低圧配線を離線した。その際、当該低圧配線の末端部の絶縁処理を怠りそのまま放置した。
- 事故当日、別現場にいる従業員Cより電話にて「低圧配線が必要であり手配してほしい」旨の連絡が入り、被災者が工場内不要配線の有無確認のため、低圧配線の末端部付近をのぞきこんでいたところ、直近にあった金属缶がなんらかの振動で動き、充電されていた上記低圧配線の末端部と、この金属缶とが接触・短絡したためアークが発生し熱傷を負った。
- 上記低圧配線に接続されていた配線用遮断器が投入状態となっていた原因は不明。
- 被災者は、駆けつけた救急隊により病院に救急搬送され、入院（12日間）することとなった。
- なお、事故当時の被災者の服装等は、半袖Tシャツ、半ズボン、ゴム製草履、軍手着用、帽子なしであった。

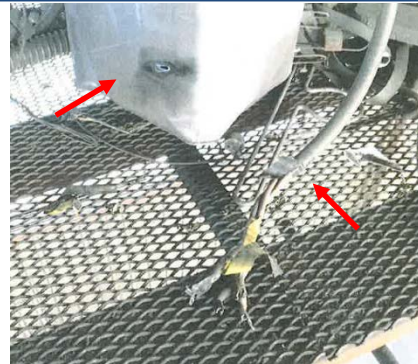
- 配線用遮断器が投入状態であり、露出した充電部が放置されていた。
- 不要配線が配線用遮断器の負荷側に接続されたまま残置されていた。

アークの原因となった金属缶と未使用配線(充電状態)

- 電気保安法人職員を講師として、従業員に対して以下の内容を重点に安全教育を実施。
- 不要配線の処理を行う場合は、配線用遮断器から離線し電気回路に不要な配線を残置しないこと。
- 不要配線の処理を行う場合は、有資格者が実施すること。
- 一時休止のため配線用遮断器を開放した際は、開放者以外の者が再投入しないように、配線用遮断器に送電禁止表示を施すこと。
- 設置者と電気保安法人との間で、日頃からコミュニケーションを密にし、電気関係の作業を行う場合は、事前に電気保安法人へ連絡・相談し、指導を受けること。

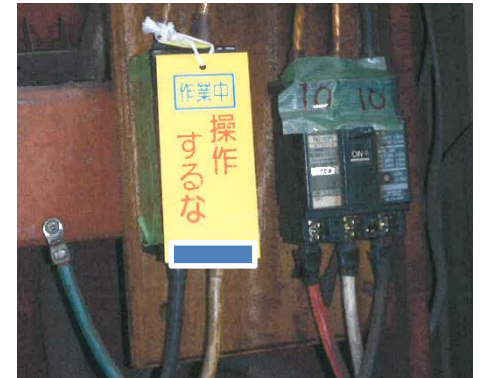
対策後: 操作禁止表示

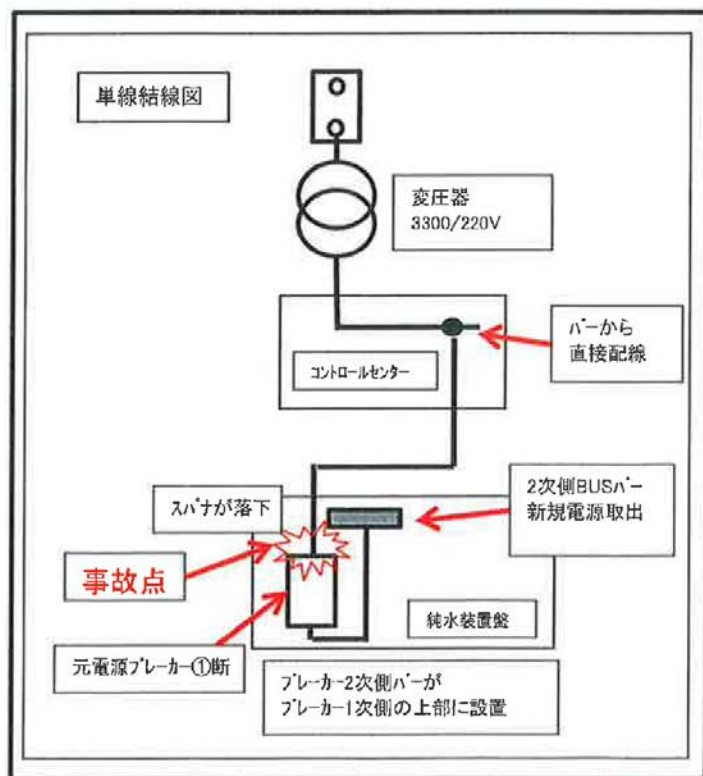
- 被災者は、外注先(電気工事業者)の作業者である。
- 事故当日、被災者は、当該事業場内にて設備新設に伴う制御盤内での電源取出し配線作業を一人で行っていた。
- スパナでナットの締め込み作業をしていたところ、誤ってスパナを落下させ、スパナが下部の充電部分に接触・地絡によりアークが発生、手袋が燃え両手に火傷を負った。
- 当該制御盤が設置されていた監視室内でアーク音を聞き駆けつけた当該事業場の従業員が消防へ連絡、病院に救急搬送され、入院(15日間)することとなった。
- 事故当時の被災者の服装等は、上下作業服、ヘルメット、作業用手袋着用であった。

- ブレーカー充電部の表面には防護カバーが取り付けられていたが、上部にはカバーがなく養生が不足していた。
- 被災者は、元電源ブレーカーの1次側が充電されていたことは知っていたが、過去にも同様な活線近接作業の経験があり、安全意識が不足していた。
- 作業箇所が狭く、スパナを把持しづらい状態であった。
- 作業前のTBMでは、充電部への接触・感電防止を確認していたが、工具の落下に対するKYが不足していた。

- 元電源ブレーカーを切った場合でも同一盤内に充電部が残る場合は、接触感電に加え工具落下による地絡受傷も想定して、更に上位電源を切る又は絶縁物による養生を行う旨を安全守則及び工事届に明記する。また、上記措置の実施について、作業前の打合せ時に設置者と工事業者とで相互確認を行う。
- 工事中に想定外・やり難い作業が発生した場合は、一旦工事を中止し工事責任者と再度打ち合わせを行う旨を工事届に明記する。
- 活線近接作業の危険性について再教育を実施。

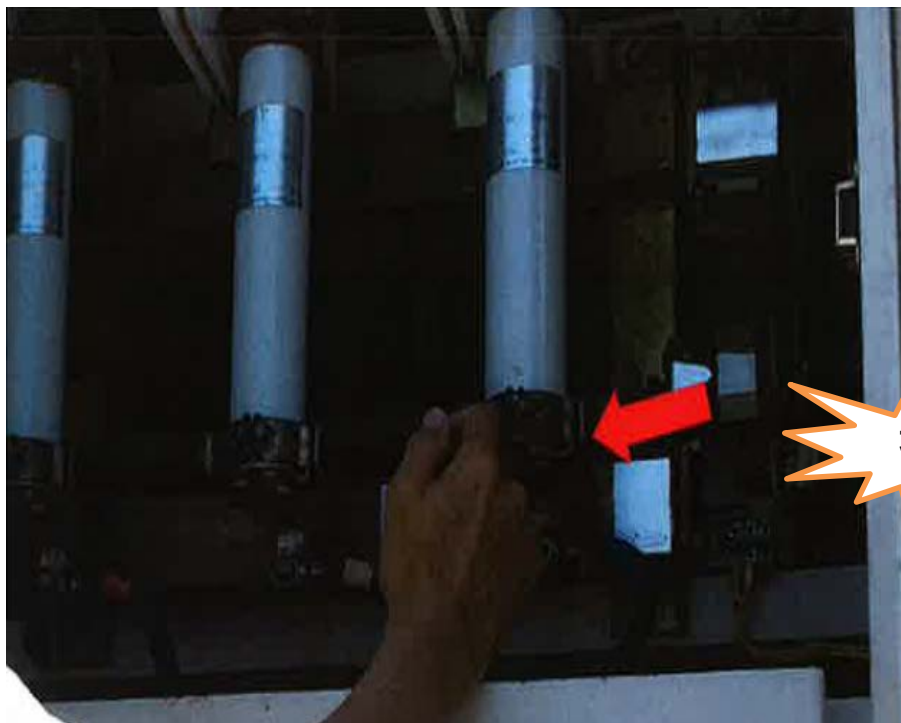
- 被災者は学校関係職員である。当日は被災者の他1名（合計2名）で作業を行った。
- 当該事業所ではキュービクルの更新を予定しており、被災者は、その銘板をカメラで撮影しようとしていた。
- 高圧負荷開閉器（LBS）の前にはアクリル板が設置してあったが、アクリル板が日焼けしており、被災者は正面からでは撮影ができないと判断し、アクリル板の下から手を入れて撮影を開始した。また、カメラがぶれるといけないと思い両手でカメラを持ち、できるだけ銘板の近くで撮影しようとした。
- 充電部に接触しないよう注意していたが、誤ってLBS2次側に接触して感電負傷した。
- 感電により、被災者は両手に熱傷を負った。
- なお、事故当時の被災者の服装等は、長袖長ズボン作業着、革製安全靴、ヘルメットであったが、保護手袋なし（素手）であった。

- 被災者は以前にも同様な撮影をして問題が無かったこと、また同行者が設備について豊富な知識があると思ったことにより、電気保安法人への連絡は不要と思い込んだ。
- アクリルカバーが経年劣化により、日焼けしており、内部が確認しにくい状況であった。

アクリル板が日焼けしており、内部が確認しにくい状況であった。

接触

- キュービクルを確認する際は電気保安法人へ連絡することを再徹底するとともに、電気に関する危険性の教育を行う。
- アクリル板を交換する。

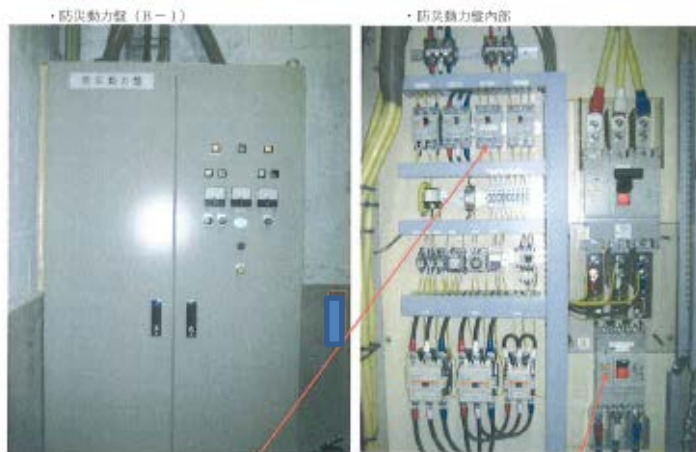
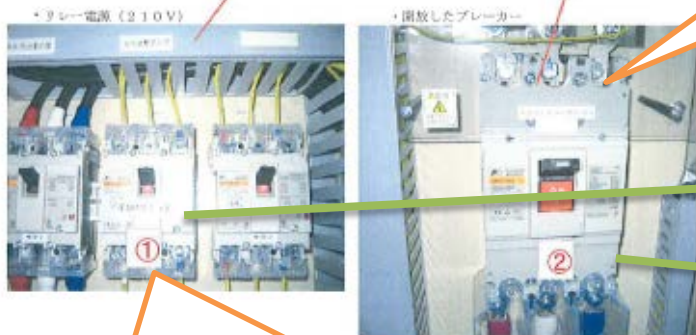
- 被災者は消防設備会社の従業員である。
- 事故当日、スプリンクラーの圧力ポンプの不具合が発生したため、消防設備業者（被災者）が原因調査を行っていた。同業者は当該ポンプの異常検出用リレー（2箇所）の動作状況を停電して確認するため、図面等を確認することなくスプリンクラー回路と表示されているブレーカーを開放した。
- 実際には、上記用リレー電源はそれぞれ別回路であり、2箇所の内1箇所は充電されたままの状態であったが、同業者はスプリンクラー設備全体の電源が切れたと思い込んだ。その後、上記リレーが収納されている金属箱のカバーを開けた際、右手が充電部へ接触し感電した。
- 事故当時の被災者の服装は、長袖Tシャツ、ズボン、作業靴、手袋なし（素手）、帽子なしであった。

- 被災者は図面等で確認することなく、当該回路の電源が切れていると思い込んだ。
- 被災者には感電に対する危険性の認識が薄かった。
- 電気保安法人への事前連絡が無かった。

ブレーカの名称(圧力調整ポンプ)  
この電源は切られていなかった。

- 電気保安法人職員を講師として、従業員、消防設備業者に対して以下の内容を重点に安全教育を実施。
- 消防設備など負荷設備の確認作業を行う場合は、図面等で確認し、必要な電源を確実に開放した上で作業を行う。
- 電気関係の作業を行う場合は、事前に電気保安法人へ連絡・相談し、コミュニケーションを密に取り合い、指導を受け必要な措置を行う。
- 分電盤内の異常検出用リレー回路(2箇所)と圧力ポンプの異常検出用リレー本体(2箇所)にブレーカー回路名を表示。

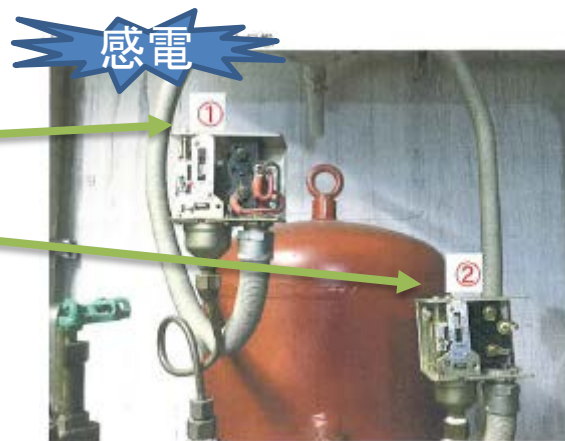
ブレーカの名称(スプリンクラーポンプへ)  
このブレーカーを開放すればスプリンクラー全体が停電になると思い込んだが、別電源回路があり、充電されていた。

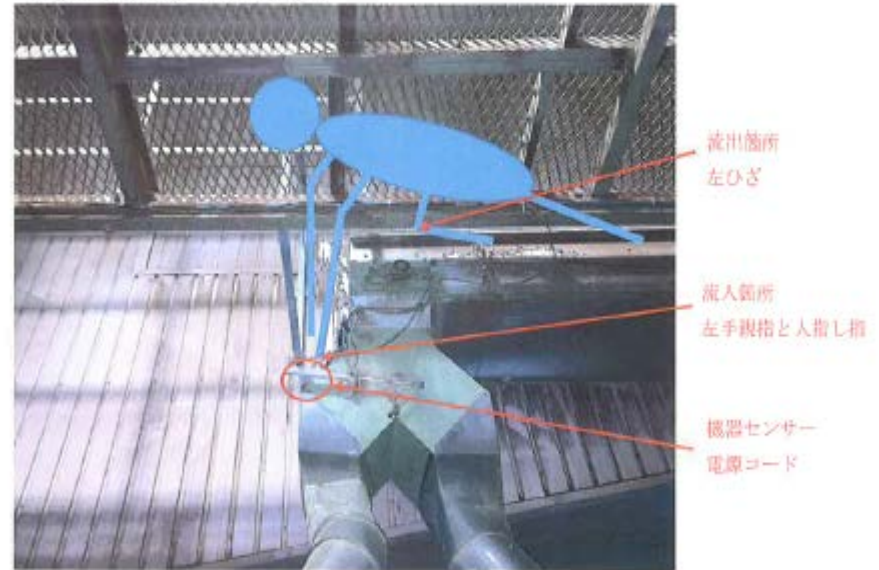
【事故発生時の再現 コンベアの上】

- 被災者は当該事業場の従業員。
- 事故当日、工場内の機器センサー部が不調であったため、コンベア（高さ4m程度）を足場にして、故障箇所の修理（センサーの取替）を開始した。当該機器の電源ブレーカーを開放しないまま、センサー部の電源コードの被覆をワイヤーストリッパーにて剥ぎ、電線を束ねている際に、誤って左手の指先が充電部に触れ、感電した。
- そのショックで体勢が崩れ、コンベアから床面まで落下し怪我をしたもの。なお、被災者は電気工事士の資格は有していない。
- 事故当時の被災者の服装は、作業服、安全靴、作業帽子、作業手袋未着用（素手）、安全带未着用であった。

- 被災者が感電に対する危険リスクを失念していた。
- 被災者は操業に影響することを心配したため、停電せずに修理を行った。
- 電気配線にかかる作業を無資格者が実施した。

- 電気保安法人職員を講師として、従業員に対して以下の内容を重点に安全教育を実施。
- 感電に対する危険リスク。
- 電気配線に係る作業は有資格者が実施する。
- 電気関係の作業を行う場合は、事前に電気保安法人へ連絡・相談し、コミュニケーションを密に取り合い、指導を受け必要な措置を行う。

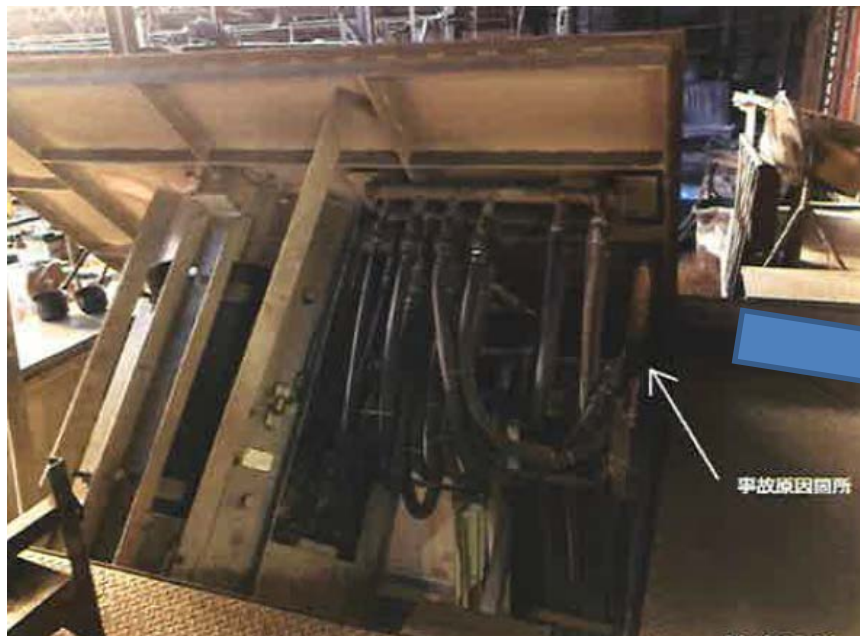
- 被災者は当該事業所の事業所総括者である。
- 当該事業所では電気炉の冷却配管の詰まり等を確認するため、年に数回、電気炉の冷却水配管の清掃作業の前工程として、電気炉を止めて冷却水量測定を実施している。
- 被災者は電気炉溶解中（運転中）に一人でパネルを外して電気炉室内に入り、冷却水量測定のための調査・準備を行おうとした際、充電部に触れ感電死亡したものと推定。
- なお、この冷却水量測定は主に被災者が担当しており、過去に10回程度実施。付近の充電部があるとは認識していたと推定されている。なお、被災者が当日、冷却水量測定を実施することは他の従業員には共有されていなかった。
- なお、事故当時の被災者の服装等は、作業服、安全靴、ヘルメット着用、作業手袋であった。

- 被災者は電気炉溶解中に一人でパネルを外し、電気炉室に入り、単独で作業しようとしていた。
- 冷却水量の測定は、主に被災者1人で考えており、他の担当者に水平展開されていなかった。
- 絶縁テープについては冷却水が流れ、結露しやすくなっていた。また当日、被災者は汗をかいていたと推定され、このような条件が重なって感電した。(推定)

- ①電気炉溶解前の安全確認及び電気炉溶解作業中の電気炉室への立入禁止を明記した「電気炉溶解作業手順書」「電気炉保守作業手順書」を作成し、周知徹底を図る。
- ②電気炉室のパネルをチェーンで囲み、電気炉溶解作業責任者による施錠管理を行う。(③対策完了後、廃止)
- ③電気炉室内への入室検知(リミットスイッチ)を設置し、入室時は電気炉を稼働できないようにシステムを構築する。
- ④電気に関する危険性を再認識すべく、安全教育を実施。
- ⑤毎日の電気炉溶解作業の開始時刻及び月間の電気炉の保守作業工程について、作業員全員で情報共有を行う仕組みを構築する。
- ⑥電気炉室内の導体焼損部を絶縁テープを補修するとともに、他に充電部露出箇所がないか点検を実施。

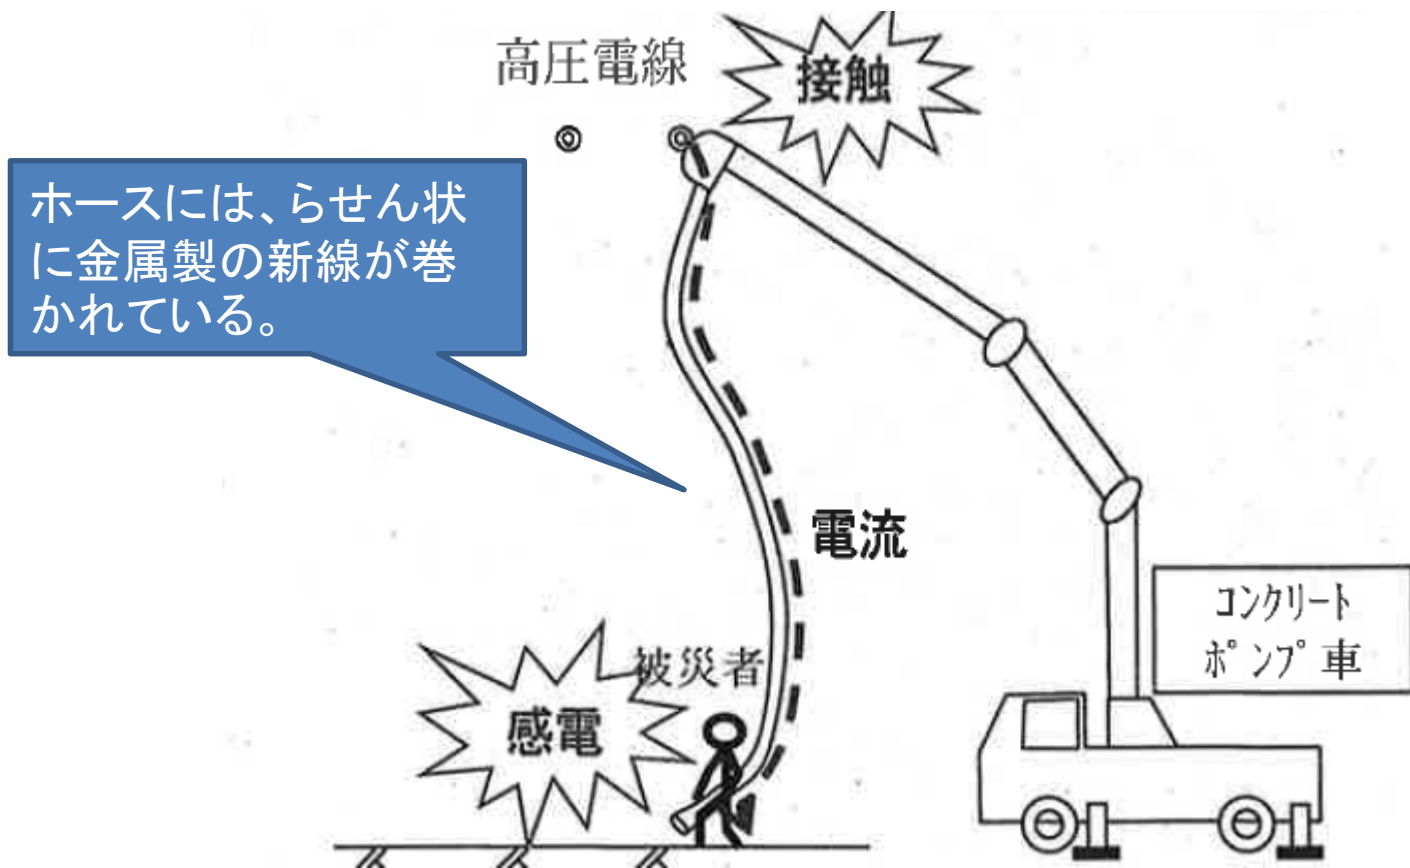
- 被災者は現場付近で土地造成のための擁壁工事作業を行っていた。
- 土地造成に伴う擁壁工事のため、被災者Aは、コンクリートポンプ車のブームをリモコン操作しながら、ホースを持ち、コンクリートの流し込み作業中、同ブーム先端のホースが高圧電線に接触し、感電した。
- 被災者Bは、倒れている被災者Aの様子を確認するため、近寄ったところ、被災者Bも感電した。なお、電力会社へ当該高圧線に防護管の取付は無く、取付の事前依頼もなかった。被災者2名は救急車で病院へ搬送された。（被災者Aは入院(1日)後、通院治療を行った。被災者Bは治療行為なし）

- 電力会社に対して、高圧電線保護のための防護管取り付けの事前依頼が無かった。

- 今回の工事に関わった関係者を訪問し、高圧線付近で工事を行う際に電気保安上必要な措置(防護管取付の事前依頼等)について直接説明。
- 全社的な取り組みとして保安強調月間(6月)における保安PRとして、建築・土木業者に電気事故防止PR資料を郵送
- 防護管取付の申し込みのインターネット受付の開始(試行)

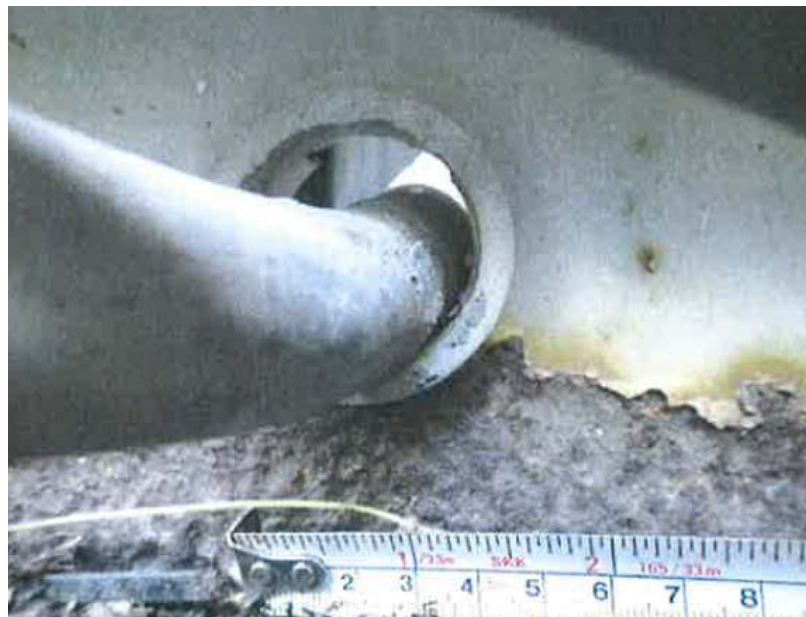
対策前

- 受電キュービクル内の高圧充電部にネズミが触れたことにより地絡が発生。
- ケーブル引き込み口に僅かな隙間があり、そこからねずみが侵入したものと推測。
- 構内第1柱の区分開閉器(SOG)が開放するも、中部電力の線路用GABも同時開放したため波及に至った。

- ケーブル引き込み口の僅かな隙間からねずみが入り、高圧充電部に接触した。
- 自社の遮断器が動作したが、中部電力(株)の遮断器も同時に動作してしまい、波及事故となった。
