# 令和2年度 管内事故事例

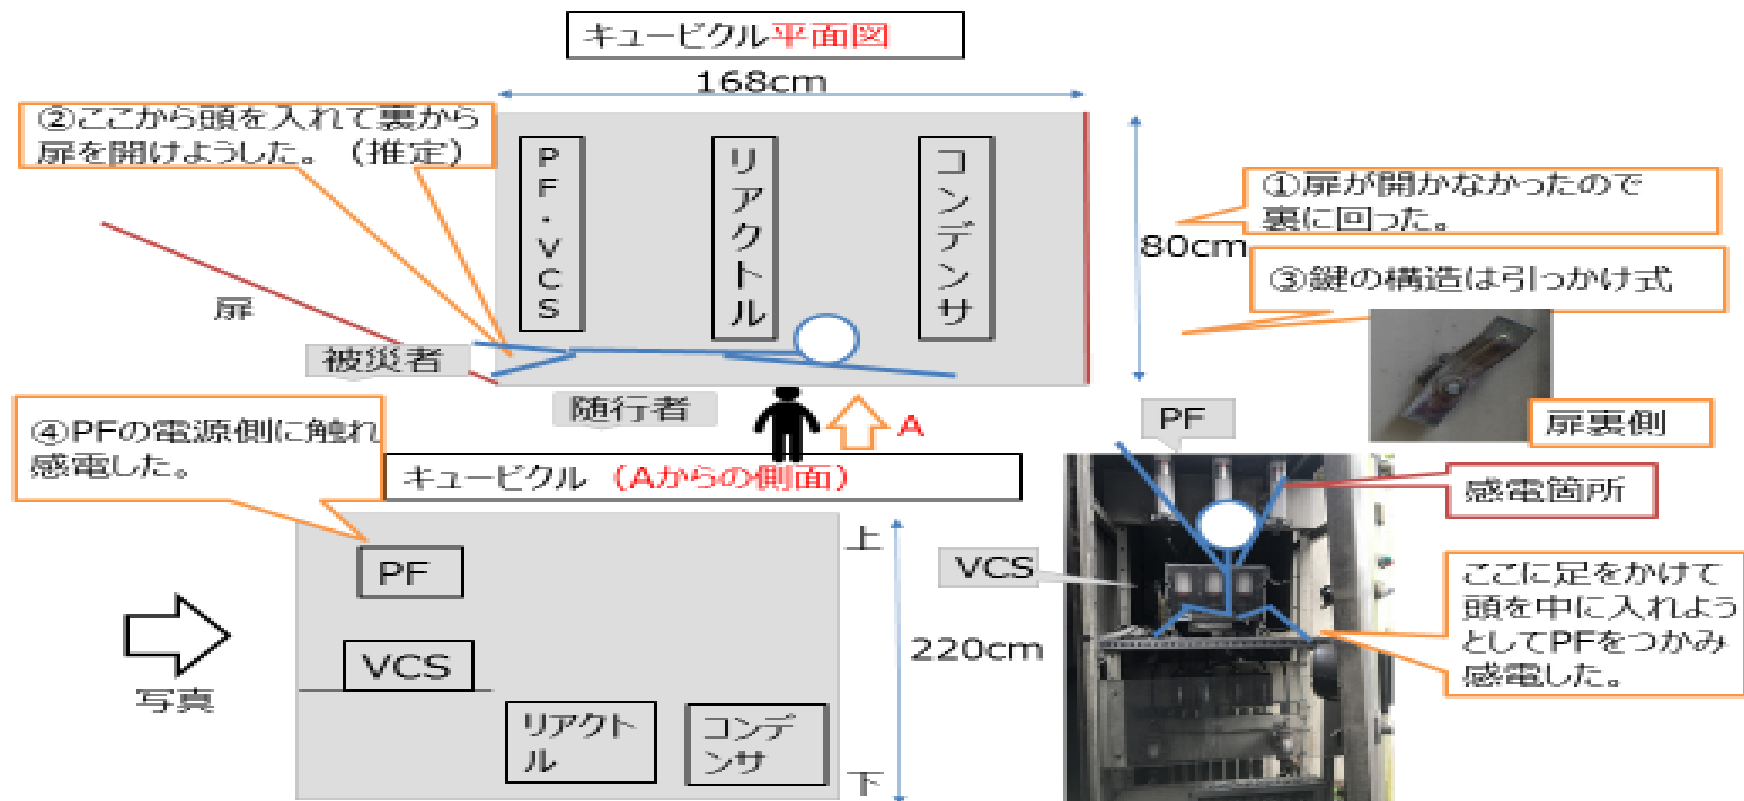
- ・ 被災者は当該事業場の外部委託会社の社員である。
- ・ 当該事業所には、電気炉用の高圧設備とその高調波フィルターが設置されているが、平成27年から未使用となっており、設置者は、この設備を撤去することにし、コンデンサーのPCB含有の有無を確認することになった。
- ・ コンデンサーの銘板近くのキュービクルの扉が開かなかったことから、反対側にまわり、反対側の扉を開けて裏（キュービクル内）から扉を開けようとした。
- ・ 検電を実施し、キュービクル内に入るときに、PF電源側の充電部に触れ、感電した。
- ・ キュービクルに入る前に検電を実施した別の作業者Aはゴム手袋をしていなかったため感電の恐怖から直接、検電器を充電部に近づけず、少し離れたところで検電したため、結果的に検電が十分ではなかったと推定。

- 銘板を確認するだけの予定が、作業工程が変更になったにもかかわらず、適切な措置がなされていなかった。
- 未使用である機器が充電されていた。電圧計がPF2次側に設置されていたが、単線結線図に適切に記載されていなかったため、無電圧と思った。
- 素手で検電を行っており、安全意识が欠如していた。
- 外部委託事業者の本社と各現場とのコミュニケーションが不十分であった。

- 銘板等の調査の場合でも、扉を開ける場合には、充電部の有無を検電器で確認するよう手順書を改訂。
- 未使用機器は設置者と相談のうえ、電源を切ることにした。また、単線結線図が適切に更新できるよう手順書を作成。
- 検電、防護具等について、定期的に教育を行うことにより、安全意识の向上を行う。
- 本社と現場でコミュニケーションを取り、お互いに安全意识を向上できる体制を構築する

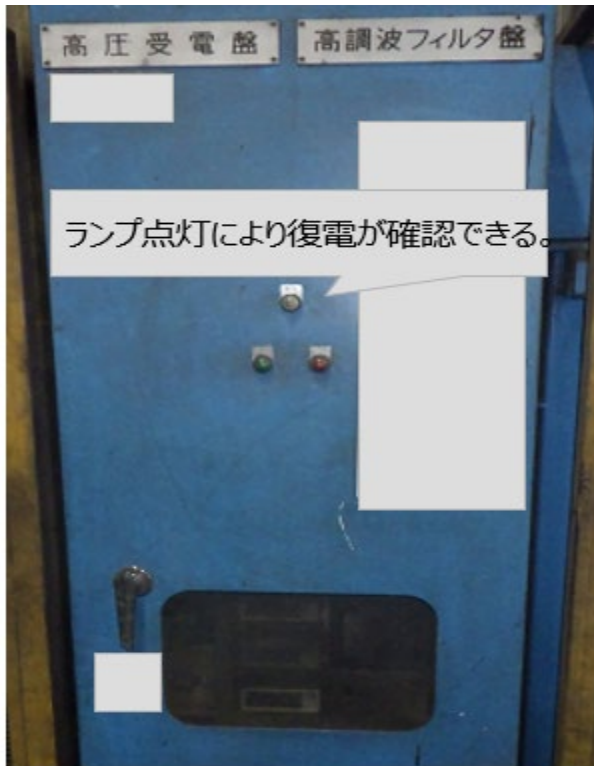
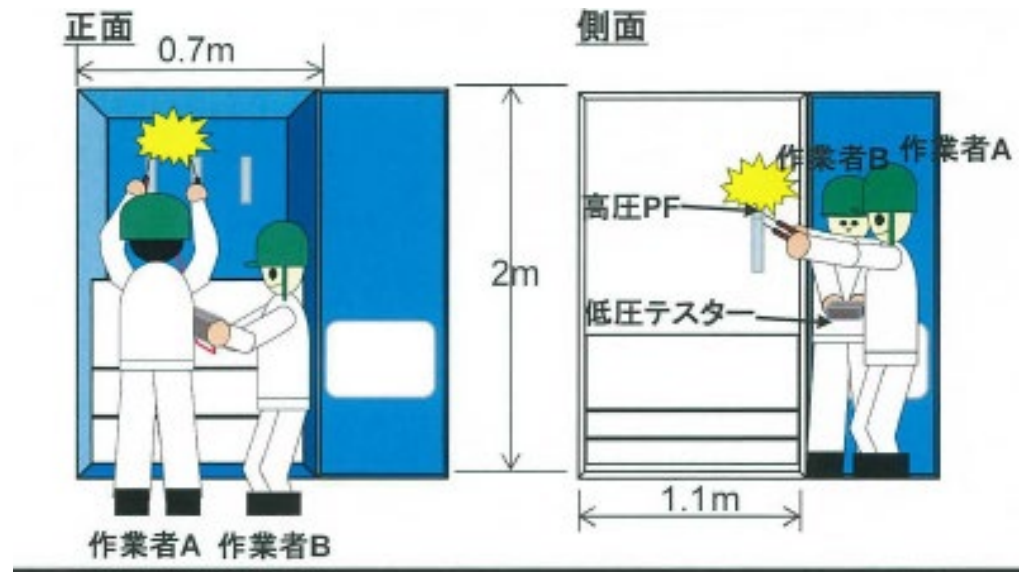
- 被災者の作業員Aは、当該事業場の従業員、作業員Bは派遣社員である。
- 当該事業所では、鋳造炉の改修作業が終了したため、関連する電気設備への送電作業をこの2名で行っていた。
- 2名は電気主任技術者の承認を得た手順書を遵守し、当該炉に電気を供給する受電盤(6600V)へ送電を行った。
- 現場付近で作業していた別の作業員が大きな爆発音を聞いて現場に駆けつけると、2名がすすをかぶった状態で立っていた。意識はあったが、火傷を負っていたことから、直ちに救急車により病院へ搬送された。
- 手順書には、「電圧確認」と記載されていた。手順書作成者は「高圧盤表示灯(ランプ)にて確認するもの」と認識していたが、被災者は「電圧を測定して確認するもの」と思い、高圧ヒューズ電源側の電圧を、低圧用テスターで測定したことにより短絡させ、そのアークにより被災した。

- 手順書において電圧計のない機器の電圧確認方法が不明確であった。
- 作業者のデジタルテスターの知識が不足していた。
- 作業者が事前に現場を確認しなかった。

- 操作手順書作成ルールとして「電気操作手順書作成共通項目」を作成し、電圧計又は電源ランプによる受電確認を行う旨、作業内容を明確にした。
- 操作手順書において、使用機器を事前に明確にし、チェックができるようにした。
- 上記手順書の他、テスターの使用方法について教育を行った。
- 操作手順書について、手順書作成者から現場作業員への引継を、現場にて行うようにした。

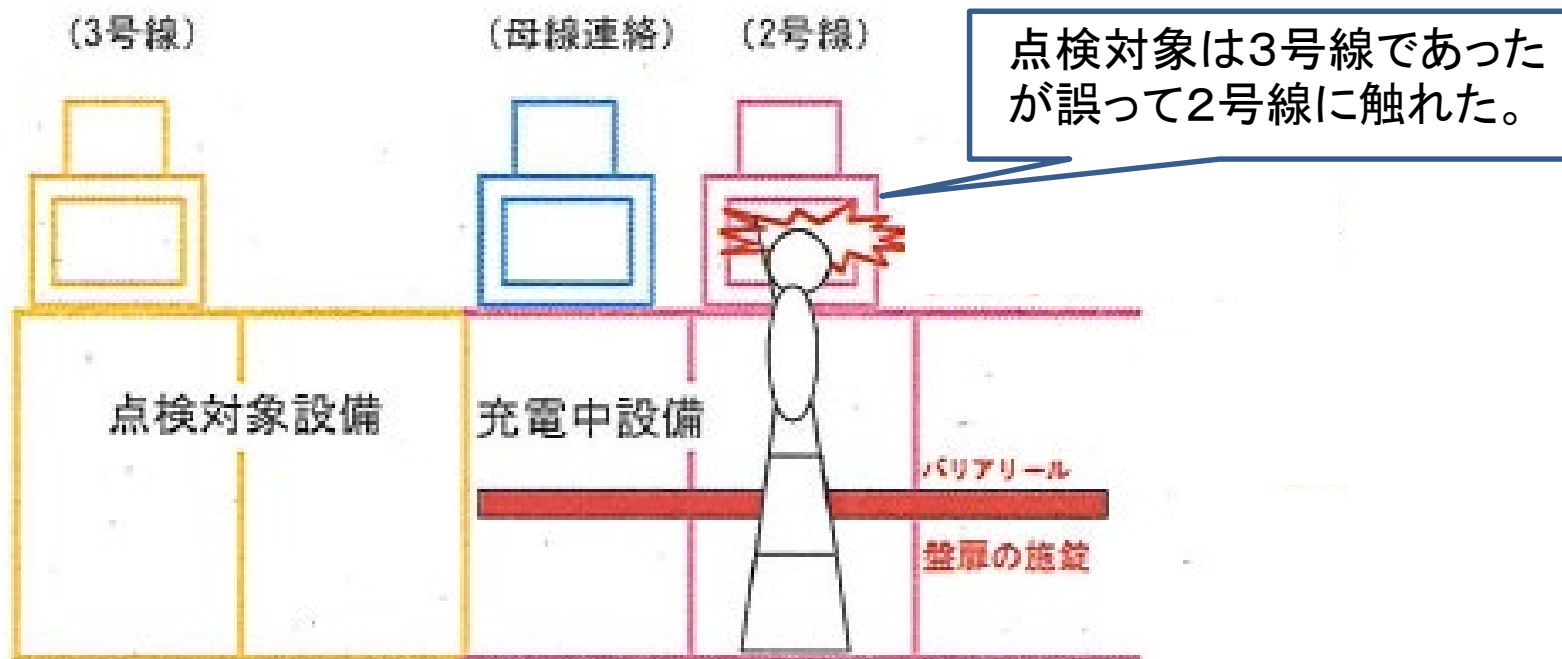
- ・ 被災者は、年次点検を行うための外注先作業員であり、3号線の点検を行う予定であった。作業前のミーティングにて作業員全員で作業範囲(充電部・非充電部)の確認を実施した。
- ・ 事故当日、被災者は、本来の位置である点検対象設備前に置いてあった脚立を安全帯を使用するための場所を探すため、点検対象外(2号配電盤)前に誤って移動した。
- ・ 2号線配電盤には、バリアリールによる注意喚起及び施錠が行われていた。
- ・ しかし、配電盤上部にあるバスダクト点検口には、注意喚起やバリアリールが行われていなかった。
- ・ 被災者は、誤って充電中の2号線のバスダクト点検口を開け、充電部に触れ感電した。
- ・ 作業区域は作業責任者が2名いたが、別業務を行っており、被災者の監視ができていなかった。
- ・ 事故当時の被災者の服装等は、上下作業服、ヘルメット、作業用手袋着用であった。

- 当日は別の部屋でも作業が行われており、被災者を監視できる体制が取られていなかった。
- 作業前に検電することが徹底されていなかった。また、バスダクト点検口の開放を作業員が行うことになっていた。
- バスダクト点検口に注意喚起表示が行われていなかった。

- 平行作業でも各部屋毎に監視者をおき、監視体制を強化する。
- 現場責任者がパネルを外し、現場責任者立ち会いのもと、検電・接地・放電を行ったあとで作業を行う。
- バスダクト点検口にも、注意喚起表示を行う。
- 事前に作業手順書の確認を行い、上記対策が講じられているか確認する。

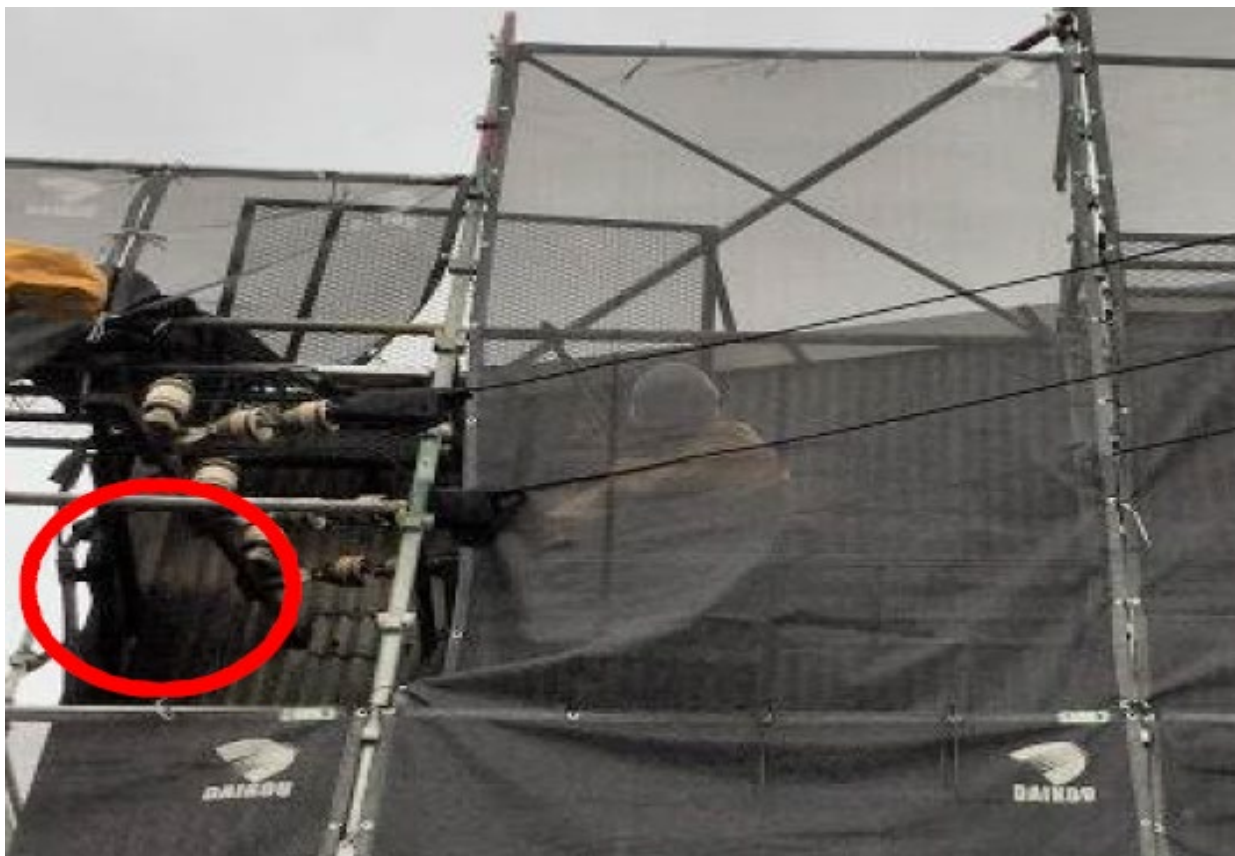
- 被災者は当該事業所の外壁修繕のための足場組立作業員である。
- 被災者は引込点付近で作業を開始したが、特に危険であるとの認識を持っていなかった。
- 被災者は何かに触れ、座り込んだ。（このとき、被災者の左手が高圧引込線に触れ感電負傷したものと推測される。）
- 電力会社の開閉器が開放。
- 被災者は自ら地上まで移動し、病院へ救急搬送された。（入院2日間）
- なお、事故当時の被災者の服装等は、作業着、作業ズボン、作業靴であった。

- 高圧充電部に対する危険リスクを認識しておらず、充電部付近の作業にもかかわらず、外部委託業者に連絡していなかった。
- 充電部近接作業にもかかわらず、防護シート等感電防止措置を実施していなかった。

- 外部委託事業者が講師となり、安全教育を実施。
- 高圧部付近で土木工事や建設工事を行う場合は外部委託事業者へ連絡し、その指示を仰ぐ。

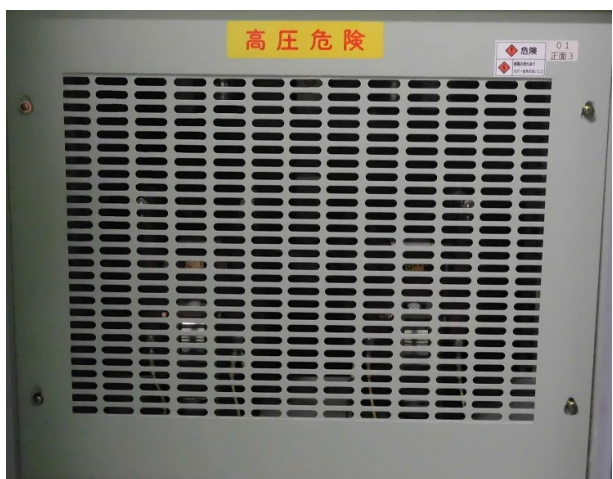
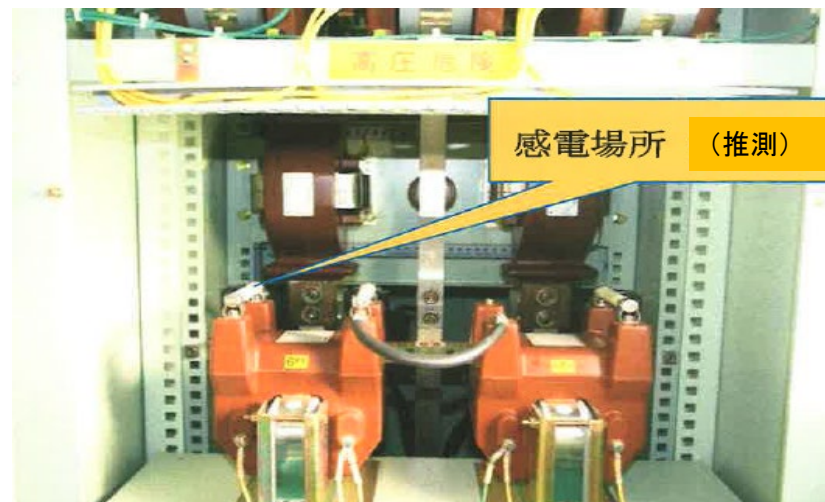
- 被災者は当該事業所の整備員である。
- 事故当日、1年点検実施手順に関する資料を作成するため、現地で調査を行っていた。
- 充電中であったが、受電設備にある保護板を外し、内部を確認中に左肘がVT充電部端子に接触し、感電した。(接触場所は推測)
- 事故当時の被災者は、作業服は着用していたが、絶縁保護具は装着していなかった。

- 高圧充電部に近接する作業であったが、停電して作業を行わなかった。
- 被災者は、絶縁保護具の装備がなかった。

保護板を外して作業を行った。

- 高圧充電部への接近が必要な場合には、停電して作業を実施する。
- 作業員には絶縁保護具を着用させ、作業場所での検電、アースのフックの取り付けを行い、安全を確保する。

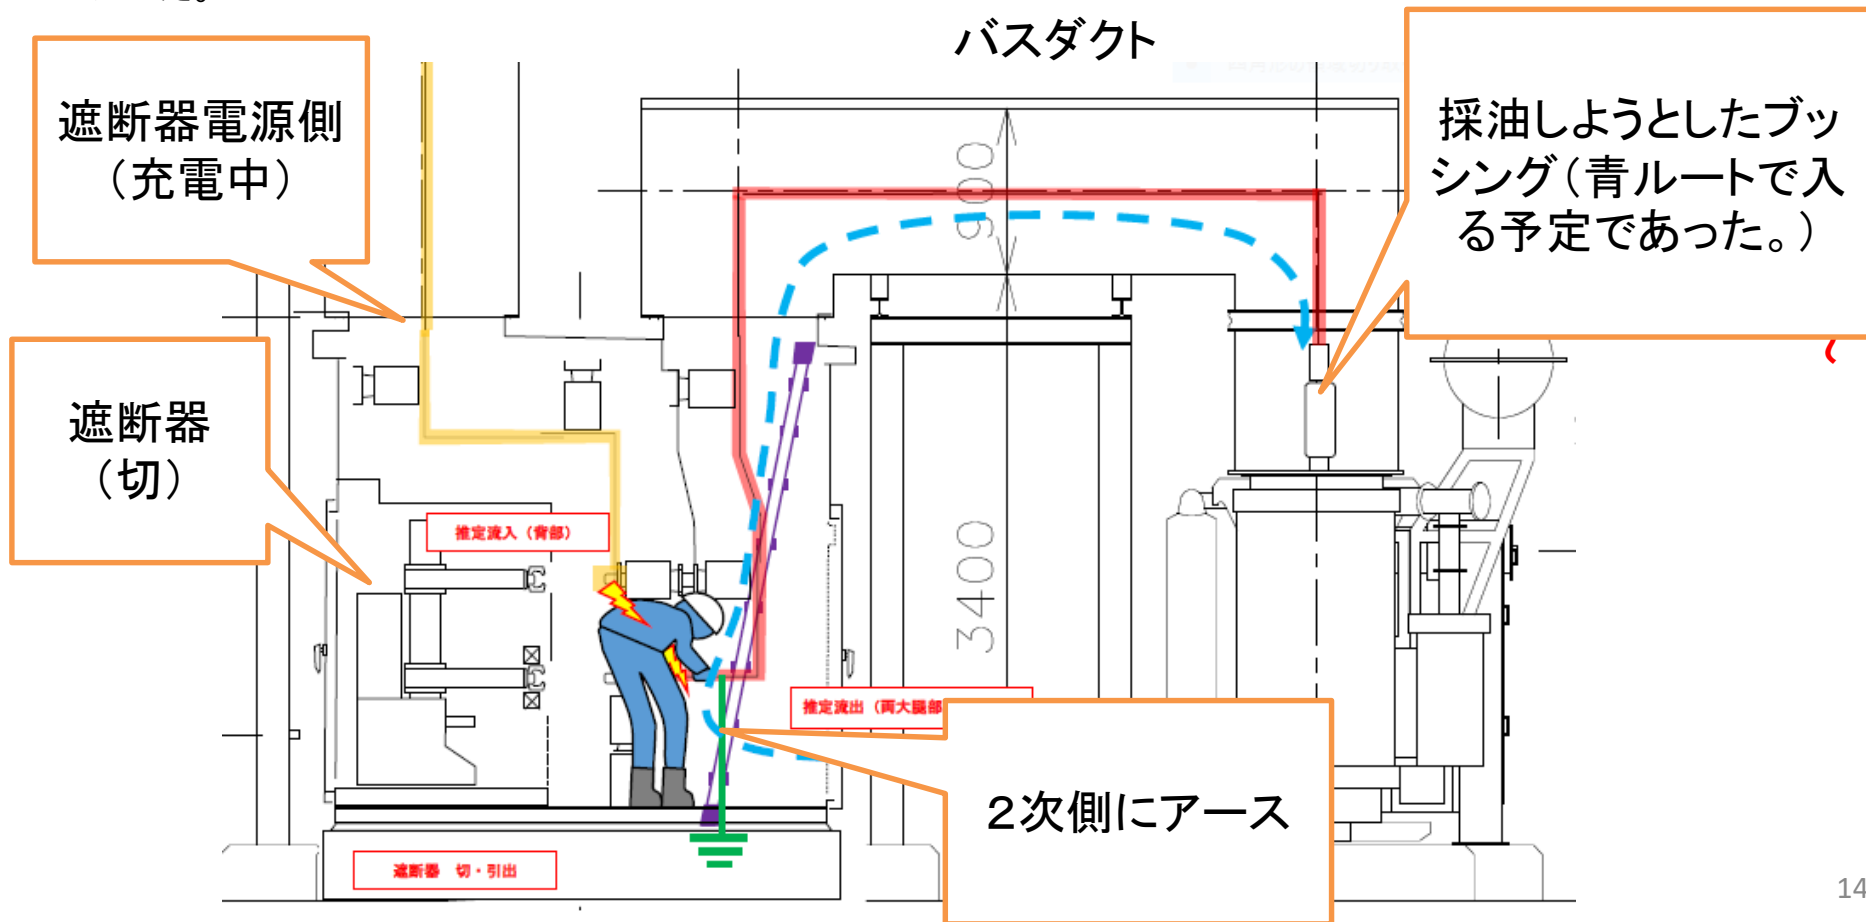
- ・ 被災者は当該事業場の協力会社社員である。
- ・ 事故当日、被災者は変圧器1次ブッシングのPCB分析を行う予定であった。しかし、当該ブッシングがバスダクト内にあることを、現地へ到着して初めて認識した。
- ・ 現地で採油方法を検討した結果、当初は作業区画に入っていなかった隣接するキュービクル内からバスダクト内に入り、採油することになった。
- ・ 隣接するキュービクルの遮断器は開放されており、2次側は無電圧で現場アースも取り付けられていたが、電源側は充電されたままであった。
- ・ 現場責任者はキュービクル内はすべて停止しているとの認識であった。また、手前側の導体に現場アースが取り付けられていたことから、被災者に検電を指示しなかった。
- ・ 被災者は無電圧と思い込み、キュービクル内に入ったところ、33kV遮断器の電源側に触れ感電した。
- ・ 被災者の服装はヘルメット、作業着、絶縁帽、安全靴であった。

- 保守責任者は現場責任者及び作業員へ充電箇所の共有をしなかった。
- 保守責任者や現場責任者は、事前に設備や危険ポイントを確認していなかった。
- 現場アースが取り付けられているのが見えたため、そのキュービクル全部が無電圧と思い、検電をしなかった。

- 保守責任者は、停止範囲、充電範囲、作業対象を作業区画図、停止範囲図、検電器を活用して、作業員全員に理解させる。
- 現場責任者等は、現地現物を確認してから詳細な作業計画を立てる。
- 作業前検電の目的等について再教育を行う。

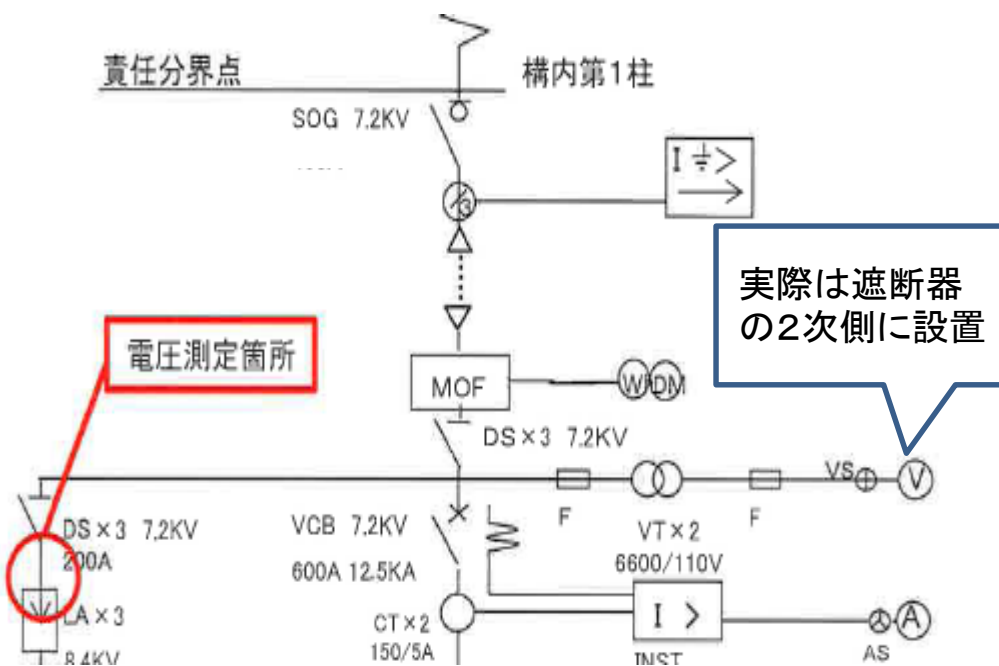
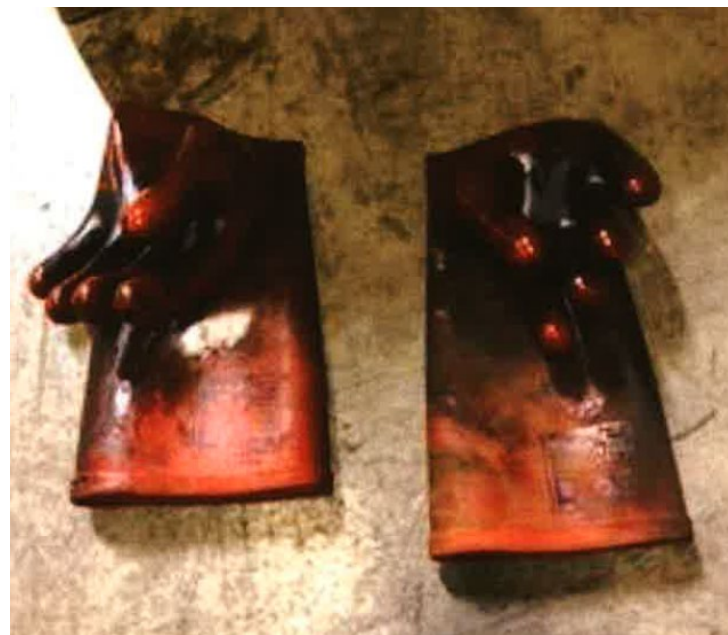
- 作業者A、Bは当該事業所のメンテナンス会社従業員である。
- 作業者A、Bは当該事業所で、SOGがトリップし停電が発生したため、原因を究明していた。
- SOGを投入しても復電しなかったため、検電器にて検電を行った。なお、後日の調査でこの検電器本体に亀裂があったことが確認された。
- 検電器が反応しなかったため、被災者らは低圧用テスターにて電圧の有無を確認しようとしたところ、テスターが破裂した。
- なお、SOGを投入した際に、高圧盤に設置された電圧計にて復電を確認していたが、この電圧計は開放されていた遮断器の2次側に設置されていた。
- 被災者の服装は安全靴、保護手袋を着用していた。

- 電圧計測装置が遮断器の負荷側にあり、それが単線結線図に正しく記載されていなかった。
- 検電器に亀裂が発生しており、正確に検電ができなかった。(推定)
- 高圧に対して低圧テスターでも測定できると思った。

- 電圧測定装置の位置変更を行う。
- 検電器は使用前に外観目視点検と検電チェッカーによる確認を行うことにする。
- テスターの使用方法や注意事項について再教育を実施する。
- 異常時発生時の手順を明確化する。

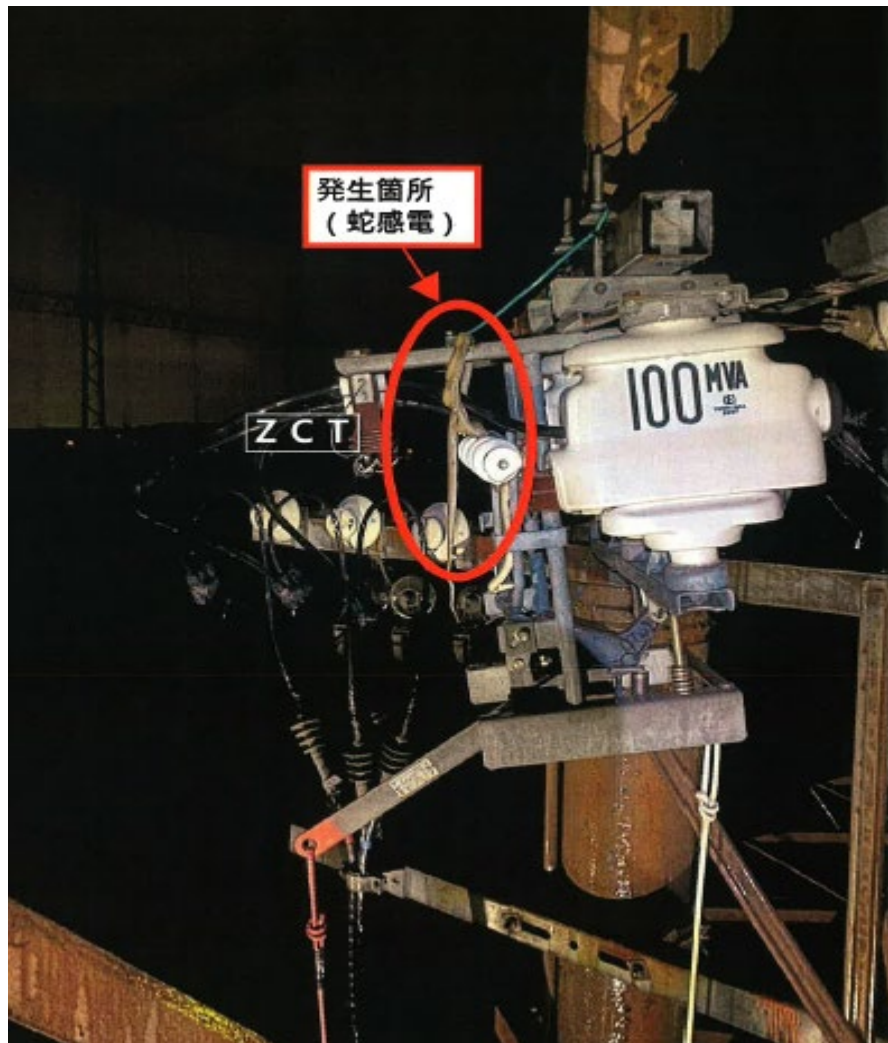
- 発生時の天候は雨であった。
- 蛇が第1柱を昇り、AOG支持物金具とAOG負荷側電線に接触し地絡。
- 蛇の接触部がZCTの電源側であったため、地絡継電器が作動せず、波及事故となった。

- 第1柱が鉄骨のアンクルで構成されており、これを経由して蛇が昇ってきたと推定。

- 機器まで蛇が昇れないように、昇柱防止用の傘を取り付ける。
- AOGからSOGに変更する。

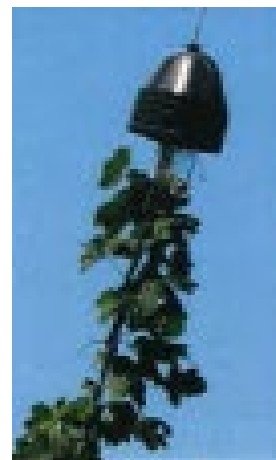
防止用傘の例
