令和3年度 管内事故事例

<事例1> 非常用発電設備の点検中に発生した感電死亡事故

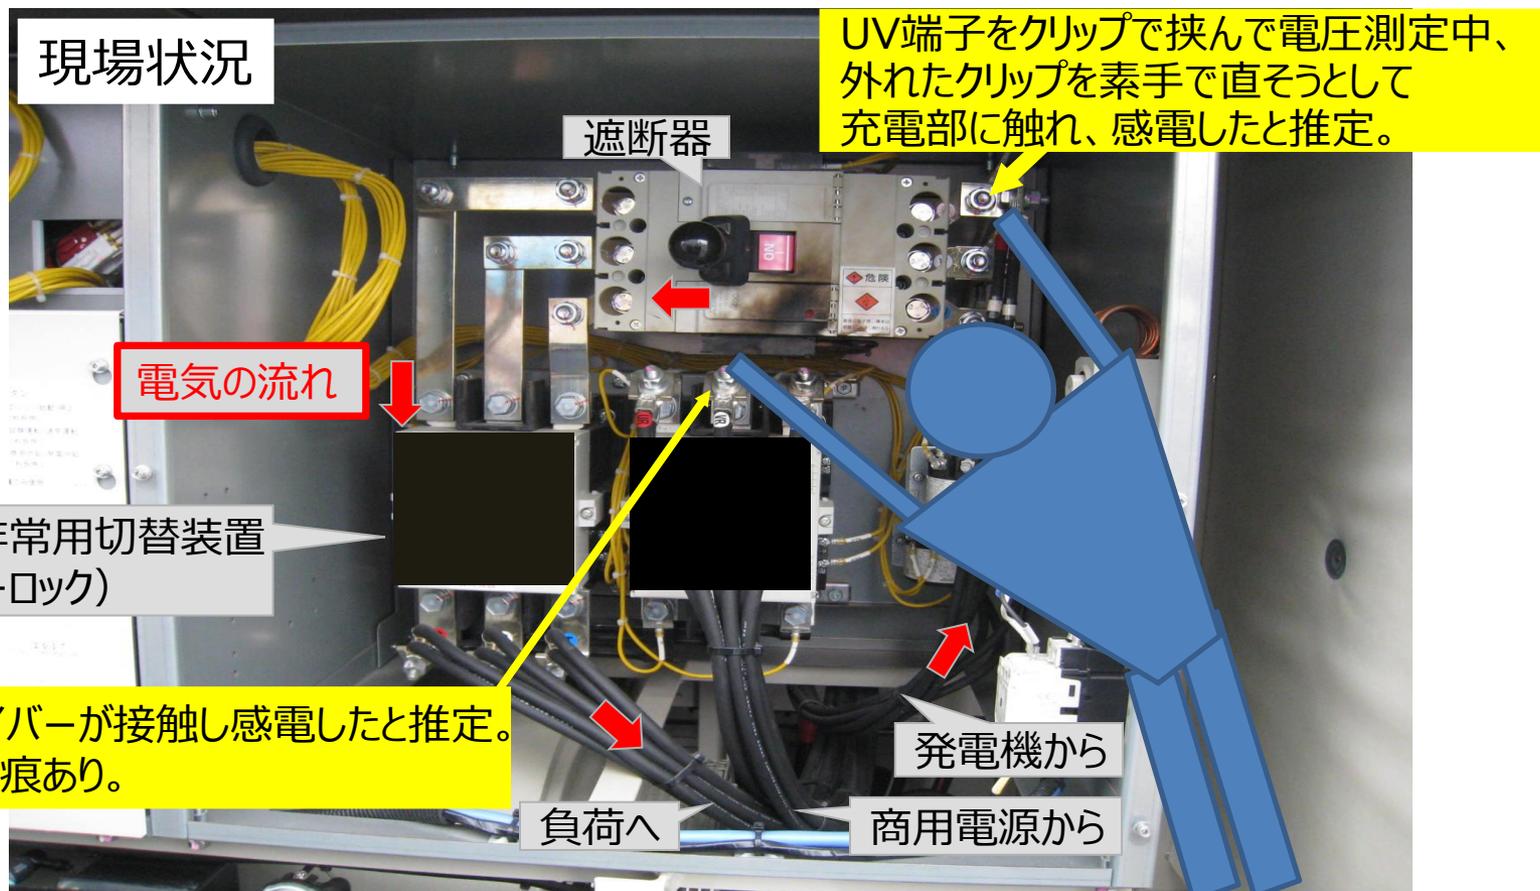
- ・被災者は当該事業場の消防点検を受託した協力会社の社員である。
- ・被災者は他の作業員Aとともに当該事業所の屋上に設置してある非常用予備発電装置の点検を実施していた。
- ・被災者は起動後に電圧を測定するため、測定装置を接続してから発電装置を起動した。
- ・作業員Aは現場付近で別の作業を行っていたが、現場に戻ると被災者が盤に寄りかかっていたため、感電していると判断して発電機非常停止ボタンを押した。
- ・その後、被災者は後ろに倒れたため、直ちに救急車で病院に搬送されたが死亡した。
- ・電圧測定の際に接続したクリップが外れ、発電機運転中に接続しようとして、充電部に触れ感電したものと推定される。
- ・被災者は絶縁手袋などの絶縁用保護具を着けておらず、素手で作業を行っていた。

- ・被災者は絶縁用保護具を使用していなかった。
- ・被災者は1人で作業しており、監視など施工体制が不十分だった。

- ・充電部近接場所では絶縁用保護具を確実に使用する。
- ・作業は2人以上で行い、監視に配慮した施工体制を構築する。
- ・設置者と受託者(2次請・3次請含む)の間で作業に関する情報共有を確実に行う。
- ・作業計画時点で主任技術者へ連絡し指示を仰ぐ。

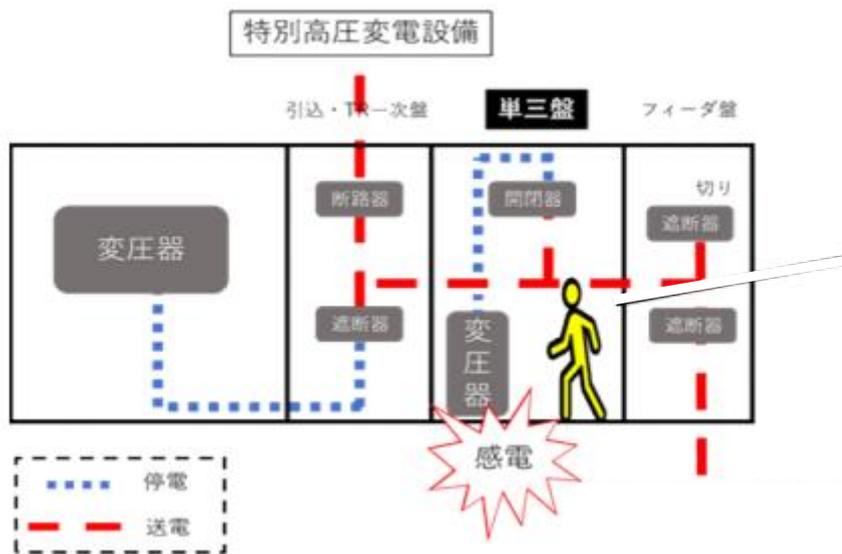
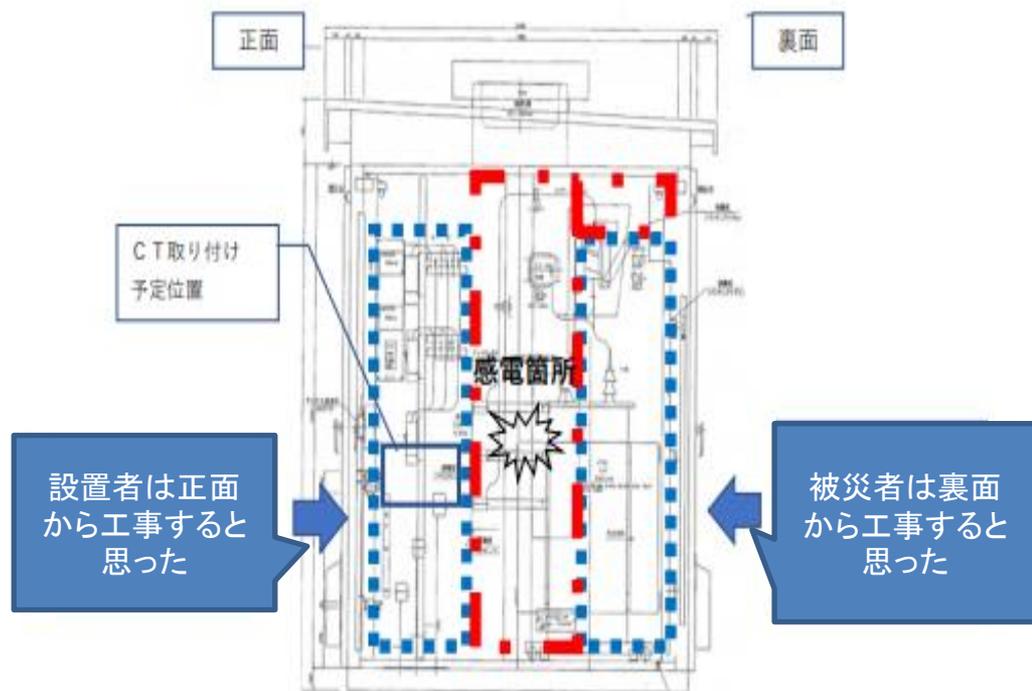
- ・ 被災者は元請会社から当該作業を受託した協力会社の社員である。
- ・ 当該作業は、当初は当該工場を全停電して行う予定であったが、計画が変更になり、急遽電気を使用する必要が生じたため、当該作業は充電部と停電部が混在している状況になった。
- ・ 主任技術者は、充電部と停電部にはアクリル盤があり、停電部から作業すれば感電の恐れがないと判断し、作業を許可した。しかし、計画が変更になったことは、元請会社までは連絡があったものの、被災者の所属する協力会社までは周知されておらず、さらに作業上、必要のない扉の鍵が開錠されたままになっていた。
- ・ 被災者は、充電部があると認識しておらず、作業を開始したため感電した。
- ・ なお、被災者はヘルメット、安全靴を着用していた。

- 停電範囲、充電範囲が変更になり、元受会社までは周知されていたが、さらにその2次、3次協力会社(被災者は3次協力会社の所属)までは周知されていなかった。
- 充電部への表示がなく、また、作業に関係ない扉が開錠したままになっていた。

- 停電、送電産業前にすべての作業者を現場に集めて、作業内容、停電範囲、送電範囲等注意事項を説明する。
- 作業に関係ない扉は施錠するとともに、「扉開閉禁止」札をつける。
- 改正した手順書について、その理由、内容等について対象職員に説明会を行う。

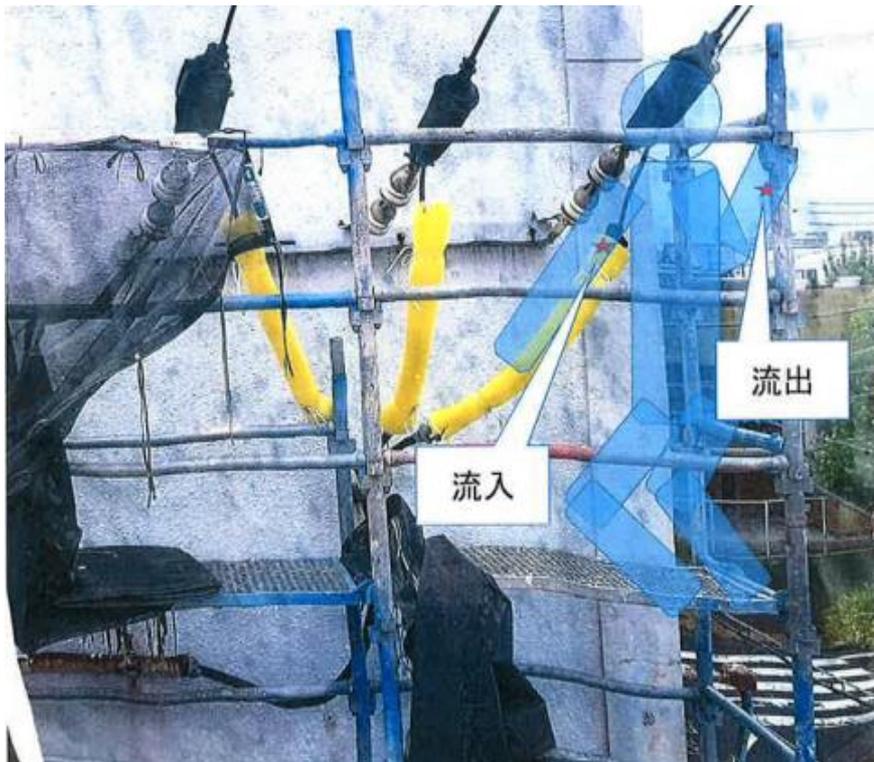
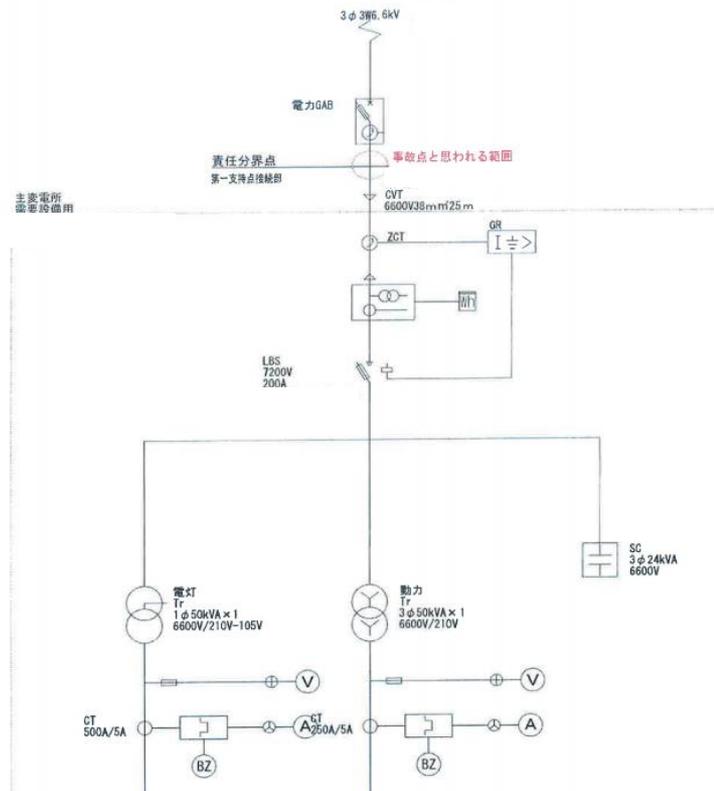
- ・ 被災者は設置者から高圧ケーブルを張替するために必要な足場を設置する作業を受託した会社の作業員Aである。
- ・ 足場作業を受託した会社及びその作業員Aは、高圧充電部近接作業を行ったことはなく、また、電氣的知識も豊富でなかったため、電線の芯線(金属部)に触れると感電すると認識していたが、充電された電線であっても、被覆の上からであれば、接触しても安全であると考えていた。
- ・ 設置者も同様に気を付ければ大丈夫と考え、保安管理業務委託先に連絡することなく、作業開始を指示した。
- ・ 作業員らは高圧ケーブルを傷つけないよう通信線に用いていた養生材でケーブルを保護した。(この際は偶然にも感電事故に至っていない)
- ・ 足場作業中に感電、被災者の右わき付近がケーブルに触れたものと推定。
- ・ 被災者の服装はヘルメット、作業服、作業ズボン、作業靴であった。

- 高圧充電部近接作業を認識していたが感電リスクに関する認識が不足しており、安全措置(危険である旨の明示や絶縁用防具の装着等)を実施していなかった。
- 主任技術者(外部委託業者)へ連絡をしていなかった。

- 高圧充電部近接作業を行う場合には事前に主任技術者(外部委託業者)に連絡するとともに、必要な安全措置(危険である旨の明示や絶縁用防具の装着等)を施す。
- 外部委託事業者を講師にして、従業員へ感電事故防止に係る保安教育を行う。

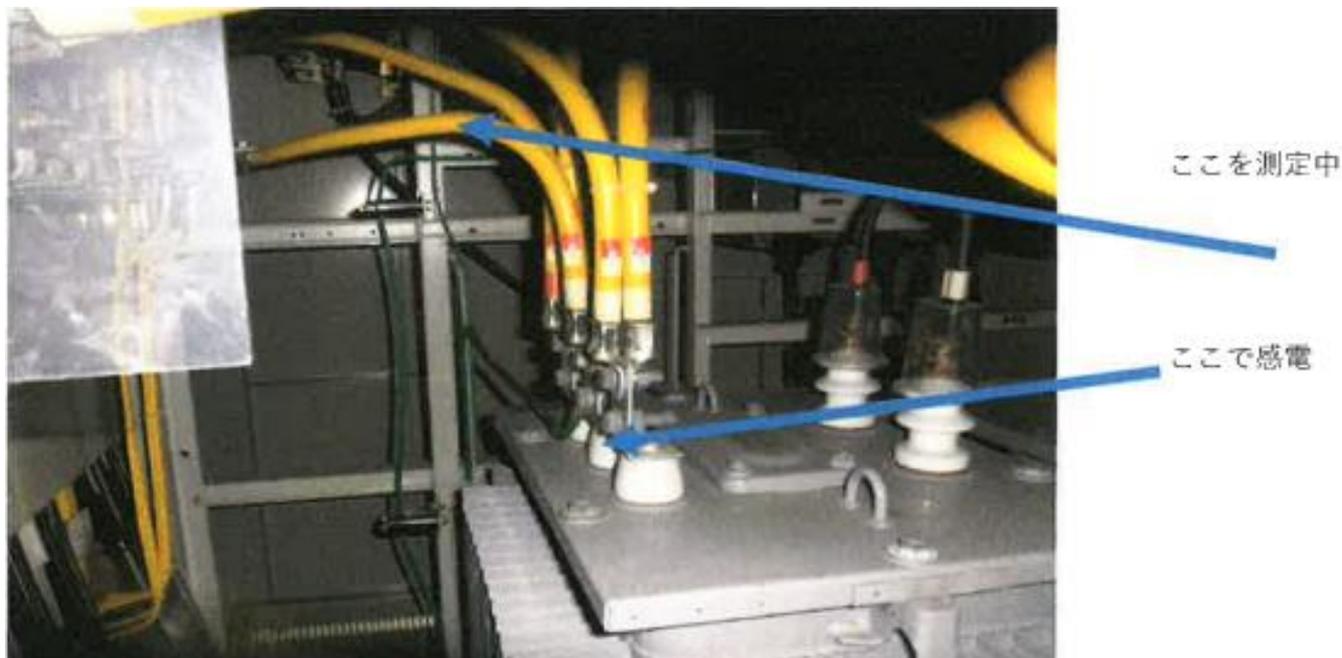
- 被災者は当該事業所の電気保安管理業務を受託した管理技術者である。
- 被災者は、月次点検を実施するため、当該キュービクルの扉を開けた。
- アクリル板越しに、共用相の電流を右手でクランプメーターで負荷電流測定中に、雨で濡れていた上腕右肘部の上着が共用相端子部(200V)部分が接触して感電した。
- 感電した際に転倒、一時的に意識を失ったが、すぐに意識が戻った。
- 感電した際には、絶縁手袋をせず、素手で作業を行っていた。

- 管理技術者が所属する団体のルールでは、絶縁手袋を着用することになっていたが、前の作業で濡れてしまったので、使用しなかった。また、作業服も濡れた状態で点検を行っていた。
- クランプメータの電流値を保留機能を使用せず身を乗り出して直読しようとした。

- 濡れた装備での作業とならないよう、予備の作業服、絶縁手袋を用意しておく。
- 充電中のキュービクルでは、絶縁手袋を使用する。
- クランプメータの保留機能を使用するなど、充電部への近接をなるべく減らすようにする。

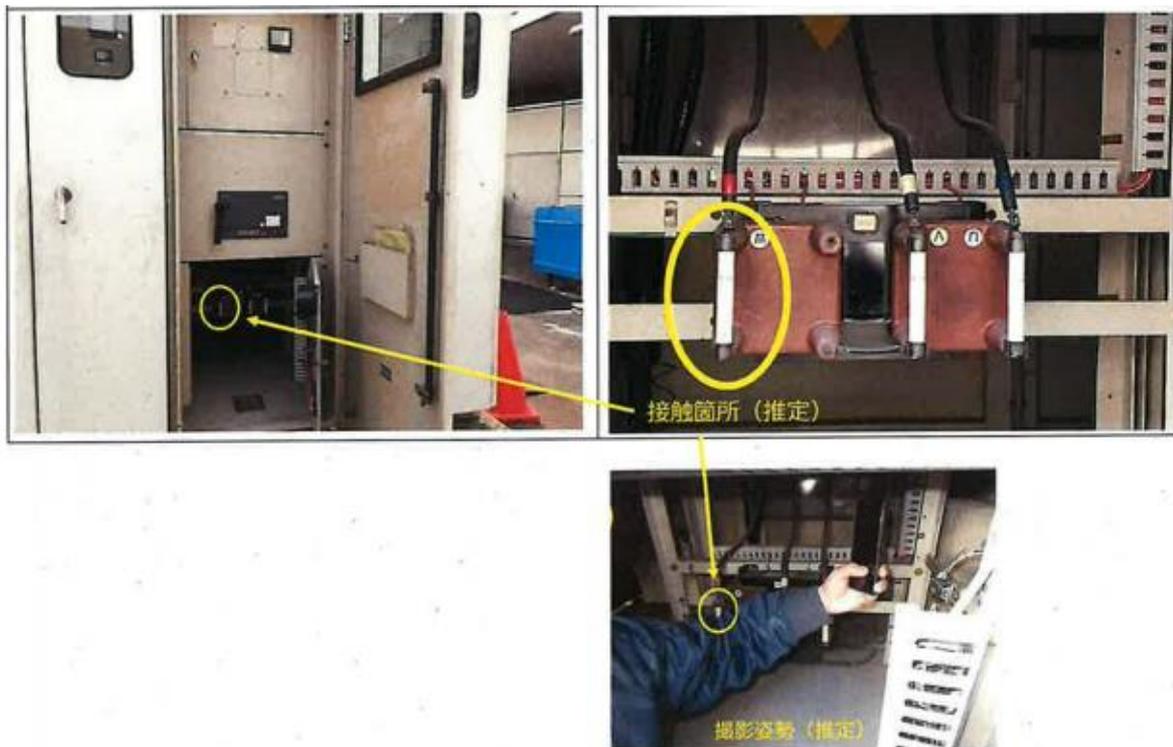
- ・ 被災者は当該事業所の変圧器から絶縁油を回収する業者の従業員である。
- ・ 被災者は、現場に到着して作業を行おうとしたが、現場責任者から1時間程度、作業できない旨の連絡を受けた。
- ・ 被災者は銘板を確認するため、現場責任者へキュービクル扉の開錠を依頼した。責任者は扉開錠後、その場を立ち去った。その際に責任者は被災者にキュービクル内の通電状況等を伝えなかった。
- ・ 被災者は当該キュービクルは停電していると思い込んでいた。
- ・ 被災者は、変圧器銘板を目視で確認しようとしたが、狭くて体が入らなかったため、スマートホンで写真撮影をすることとしたが、その際に左腕が計器用変成器のヒューズ部に触れ、感電した。
- ・ 作業員は、ヘルメットや安全靴は着用していたが、絶縁手袋は着用していなかった。

- 現場責任者がキュービクル扉を開錠したまま、その場を立ち去った。
- 作業にあたり、危険箇所への立入禁止等の注意喚起表示がなかった。
- 設置者が外注業者の行う作業内容を把握できていなかった。

右側にある変圧器の銘板を写真撮影しようとして、
左腕がPTヒューズに触れた

- 作業現場を離れる際は扉を確実に施錠する。
- 注意喚起表示は作業開始前に実施する。
- 絶縁油回収業者等の外注業者に対しても、設置者から直接指示を行う。また、外注業者から作業計画書を提出させ、作業の管理を行う。

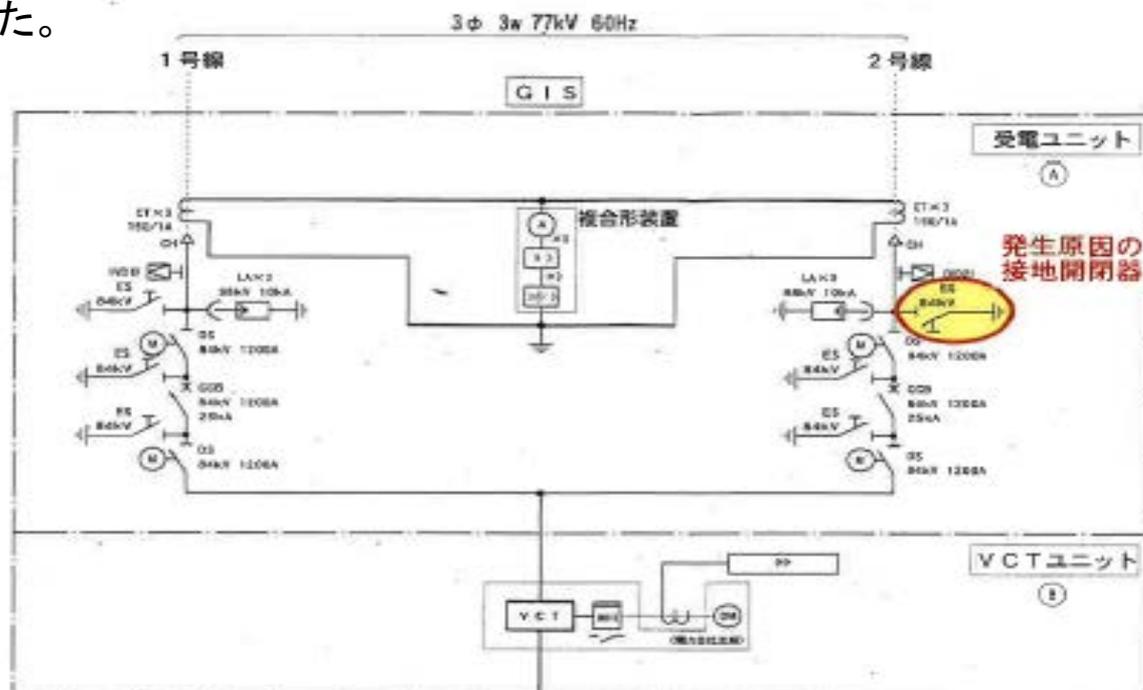
- 当日、当該事業所は受変電設備の12ヶ月点検を実施していた。
- 点検に先立ち、停電作業を行うため、給電アースを取り付けたが、電力会社の送電線停止前に、給電アースを取り付けたため、波及事故となった。
- その後、受電機器健全性及び送電線等の健全性を確認して、復旧した。

- 給電アースの取り付けについて、制御員は作業指揮者に手順の確認を行ったが、制御員から連絡を受けた作業指揮者はそれを、操作指示と思い込み、操作者に操作指示を行った。
- 送電線停止の時間が遅れており、作業時間が短くなるため、時間的焦りが生じた。送電中であったため、インターロックがかかり、操作できなかったが、過去にもインターロックの不具合があり、今回も同様であると誤認して、インターロックを外して操作してしまった。

- 指示する場合は、「これは手順書〇〇番の指示です。」と指示であることを明確にして発言することを手順書に明記する。
- 手順書に記載された以外の作業が発生したときは、「一旦作業を中断し、監督員等と協議する」旨を手順書に明記する。
- 従来の手順書は制御員や作業指揮者の手順がバラバラに作成されていたため、手順書の項目を時系列化し、わかりやすくする。

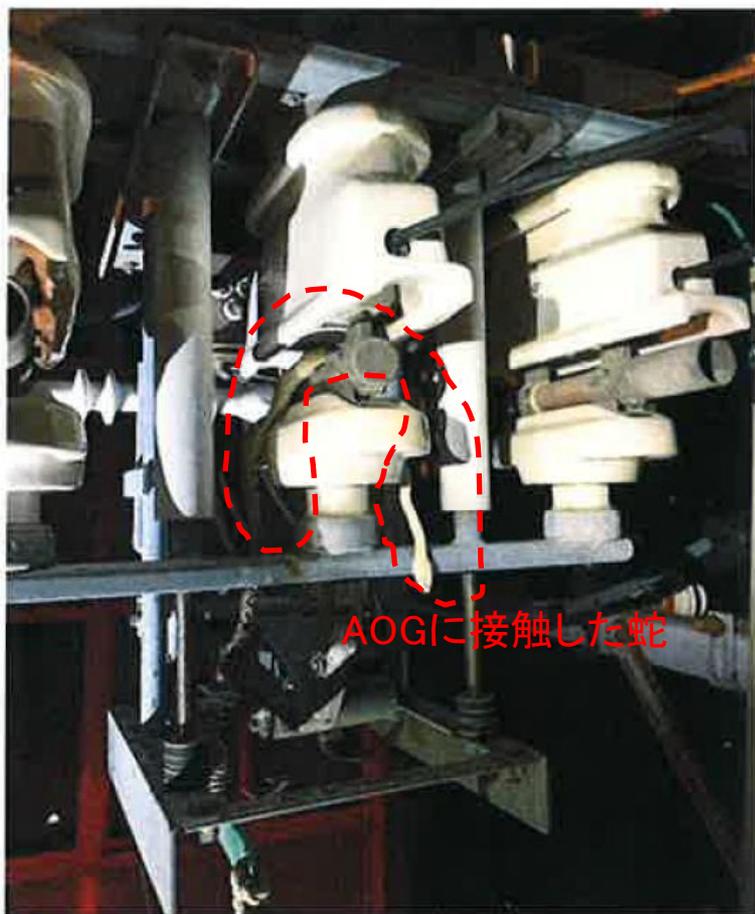
【事故時の状況】

- 当日、当該事業所を含む供給配電線がDGトリップした。
- 電力会社による事故探査が行われ、当該事業所の構内第1柱に設置されたAOGへの蛇の接触を確認し、当該事業所を除き復旧した。
- 構内第1柱のAOGに接触していた蛇を除去し、保安管理業務委託先がAOGの外観点検及び絶縁抵抗測定を実施し、異常のないことを確認し、送電した。
- 地絡事故点がZCTの電源側であったことから、地絡継電器で検出できずに波及事故に至った。

- 構内第1柱に蛇が登ってAOGIに接触、地絡した。
- 接触箇所がZCTの電源側であったため、地絡継電器で検出できなかった。
