# 令和 4 年度 管内事故事例

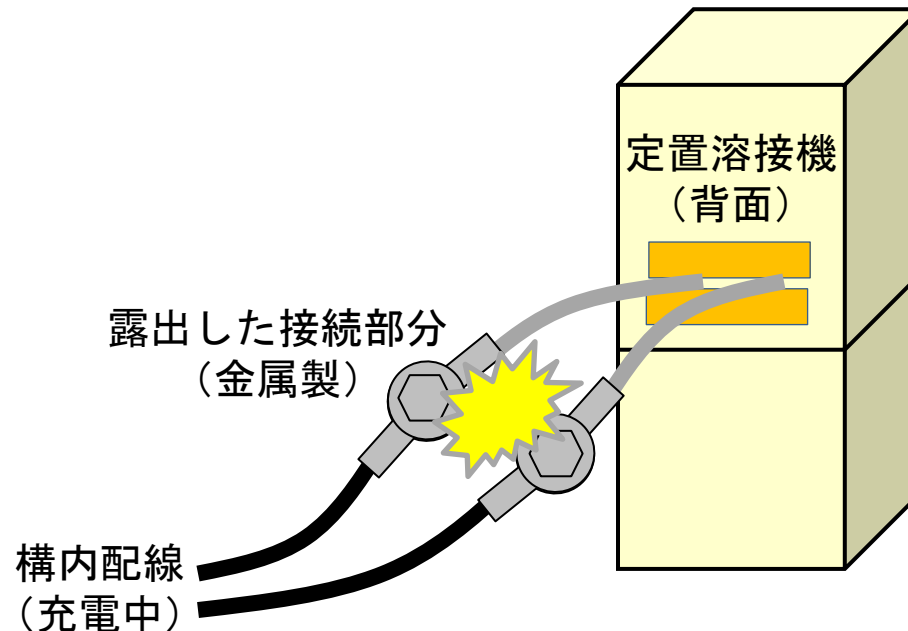
- ・ 被災者は定置溶接機の電源ケーブルと構内配線を接続する作業を行っていた。
- ・ 構内配線は、ブレーカーの位置が特定されておらず、充電した状態だった。
- ・ 被災者は、定置溶接機の電源ケーブルと構内配線を接続した後、金属製の接続部分に絶縁テープを巻きつけようとした。
- ・ 被災者は、接続部分に絶縁テープを巻き付けようとした際、充電された接続部分2相を両方の掌にて同時に触れた（推測）ため、感電した。
- ・ 被災者は絶縁手袋などの絶縁用保護具を着けておらず、素手で作業を行っていた。
- ・ 事故発生時の作業について、主任技術者は把握していなかった。

- ・被災者は、活線状態で作業を行った。
- ・被災者は絶縁手袋などの絶縁用保護具を着けておらず、素手で作業を行っていた。

- ・保全担当者が該当する設備のブレーカーのOFFを確認する。
- ・電気の知識がある者が活線であるかの確認を検電器、テスターを用いて行う。
- ・作業関係者は、主任技術者へ事前計画を提示し、内容を把握してもらう。

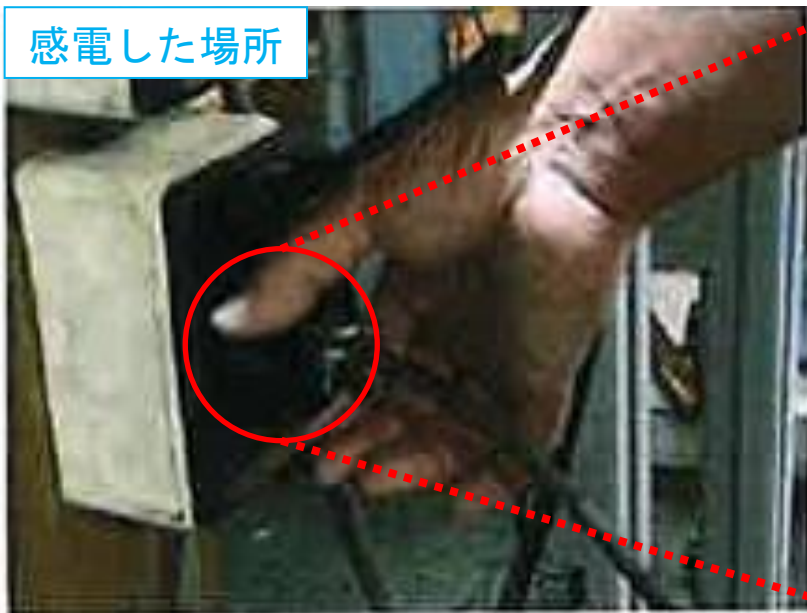
感電した場所

- ・ 被災者は、コンセントに接続されたコイル巻取機を移動させようとした。
- ・ コイル巻取機を移動させようとする移動先へは配線の長さが不足するため、別のコンセントから電源を確保するべく、プラグを素手で引き抜いた。
- ・ プラグを引き抜いた瞬間、プラグ内部からアークが発生し、右手小指付近が黒く変色した。
- ・ プラグ内の配線接続は圧着端子が使用されておらず、環状にしたより線を端子にビス留めしたものを使用していた。
- ・ コイル巻取機は移動して使用するため、プラグの抜き差しや移動の頻度が多く、長期間の繰り返しによってプラグ内部で接続ネジが緩み、より線が外れて感電に至った。（推測）

- ・電源プラグ及び配線の外観点検、内部の配線接続部を確認し、圧着端子が使用されていない箇所は、同日、圧着端子を取付けるとともに増し締めを実施した。
- ・配線の接続（固定）、コンセントプラグの抜き差し等、機器の安全な取扱方法について教育を実施した。

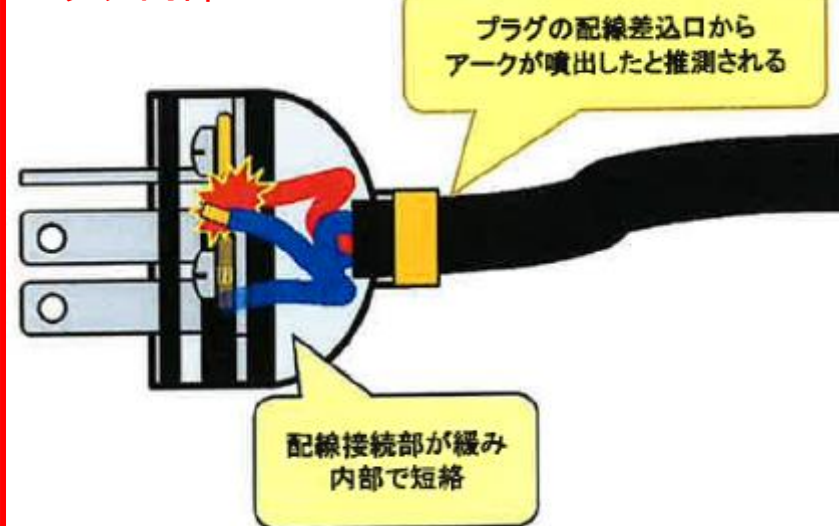
プラグ内部

- ・プラグ内の配線接続は圧着端子が使用されておらず、環状にしたより線を端子にビス留めしたものを使用していた。
- ・コイル巻取機は移動して使用するため、プラグの抜き差しや移動の頻度が多く、長期間の繰り返しによってプラグ内部で接続ネジが緩み、より線が外れて感電に至った。（推測）

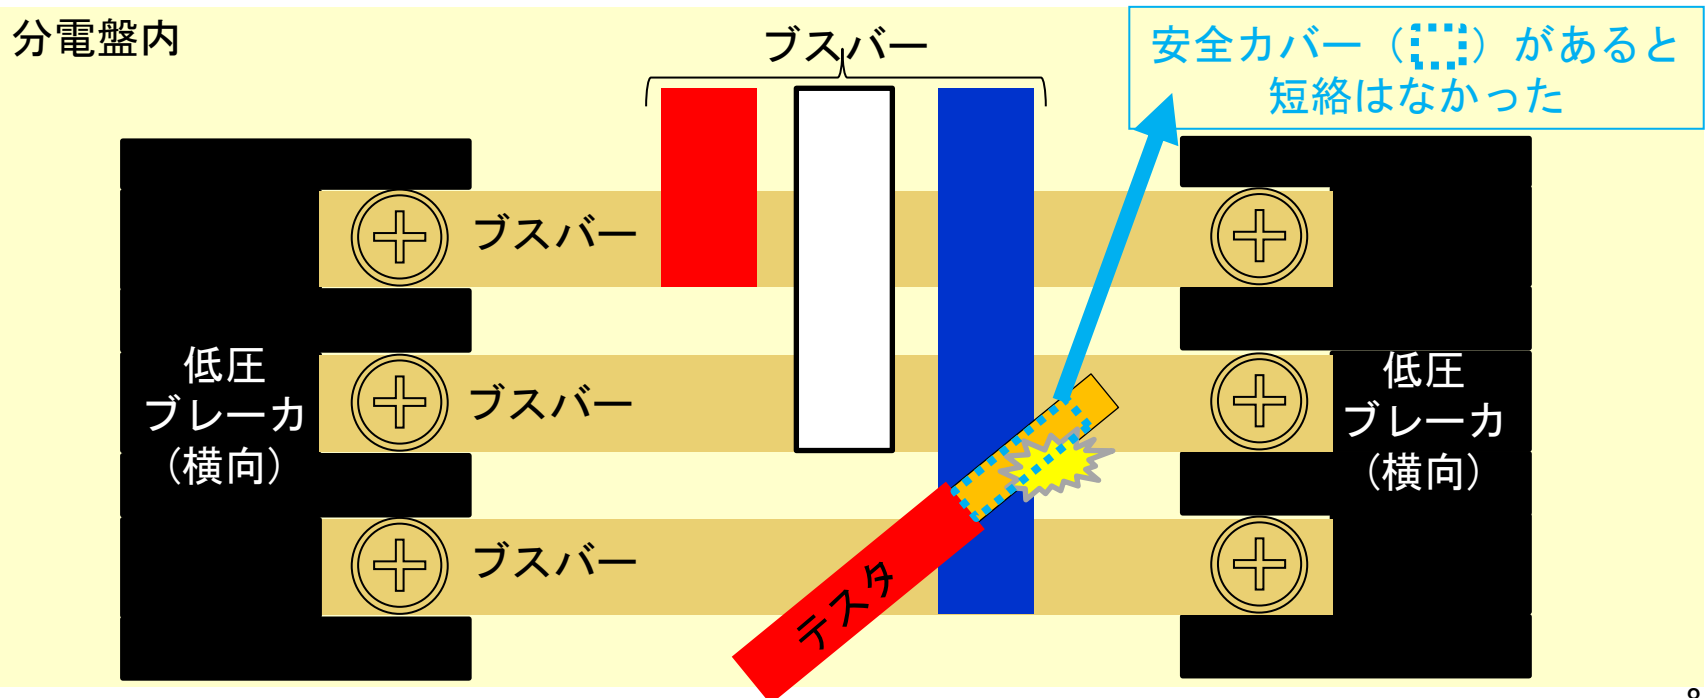
- ・被災者は、分電盤内部の電圧調査・確認作業を行っていた。
- ・被災者が電圧調査に使用していたのはテストであった。
- ・テストの先端は安全カバーが外れていたため、金属部分が比較的長く露出した状態だった。
- ・被災者は、不注意でテストの先端の金属部分をブスバー３相中、２相にまたがるように接触させたところ、アーク放電が発生して相間短絡が発生した。（推測）
- ・相間短絡によって短絡電流が回路を流れてブスバーが発熱し、ブスバーに触れていた被災者は火傷を負った。（推測）
- ・被災者の絶縁手袋など絶縁用保護具着用状況は不明。
- ・事故発生時の作業について、主任技術者は把握していなかった。

- ・被災者は、テストの先端（金属製）でブスバー 2 相を短絡した。
- ・被災者は、先端の安全カバーが外れたテストを使用していた。

- ・ 作業関係者は、作業内容を事前に主任技術者へ連絡し、立合いのもと作業を行う。
- ・ 主任技術者は、使用する道具の作業前点検の実施など安全確保に必要な内容を作業関係者に指導する。

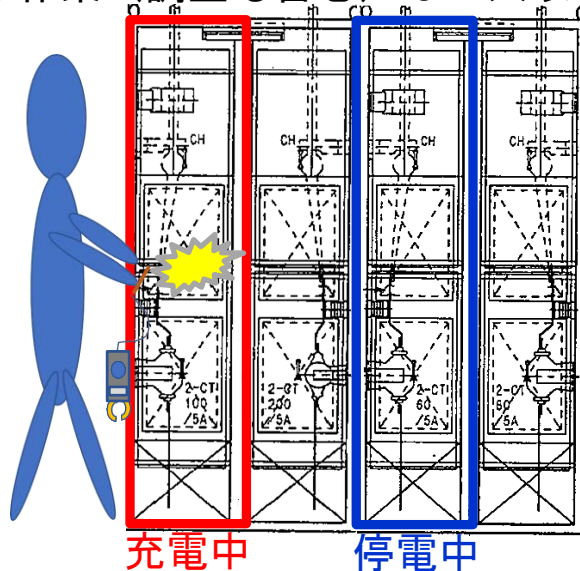
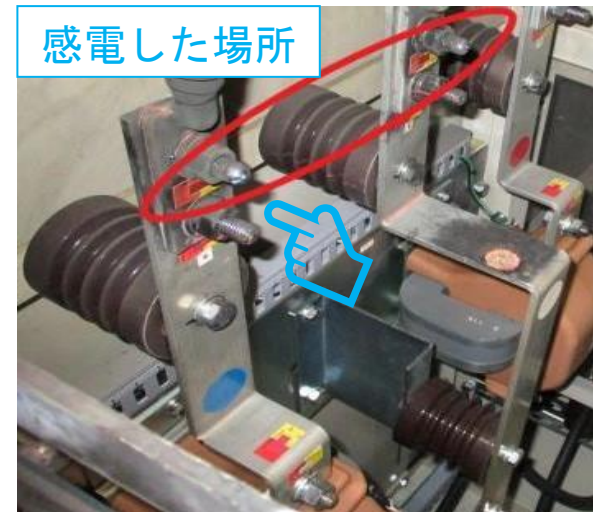
- ・ 被災者は、工事完了した高圧電気き電盤の絶縁耐力試験のために、確認作業を行っていた。
- ・ 被災者は、電気室に1人で入った。
- ・ 被災者は、充電中の高圧電気き電盤の扉を開け、無電圧であることを確認するために、低圧用のテスタを充電部に近づけたところ、アーク放電が発生して顔や手に火傷を負った。
- ・ 電気室内の高圧電気き電盤は、見た目が同じ形状のものが複数あったが、充電中のものと停電中のものが混在していた。（被災者が間違えたと推測）
- ・ 電気室内の高圧電気き電盤が、充電中もしくは停電中について、明示は無かった。  
（工事中は表示により明示していたが、完了とともに外したため、表示は外していた。）
- ・ 被災者は、絶縁手袋など絶縁用保護具は着用していなかった。

- ・被災者は現場確認する高圧電気き電盤を間違え、充電中のものに近づいた。
- ・被災者は高圧充電部の無電圧確認に低圧用テストを使用した。
- ・被災者は絶縁手袋などの絶縁用保護具を着けていなかった。

- ・送電中の高圧盤には「送電中」表示によって明示し、充電部に対する注意喚起を図る。
- ・高圧回路の無電圧確認は高圧検電器を確実に使用するとともに、高圧活線近接警報器の携帯と絶縁用保護具を確実に使用する。
- ・高圧盤での作業（調査も含む）は2人以上で行い、誤った行動を制止できるよう配慮する。

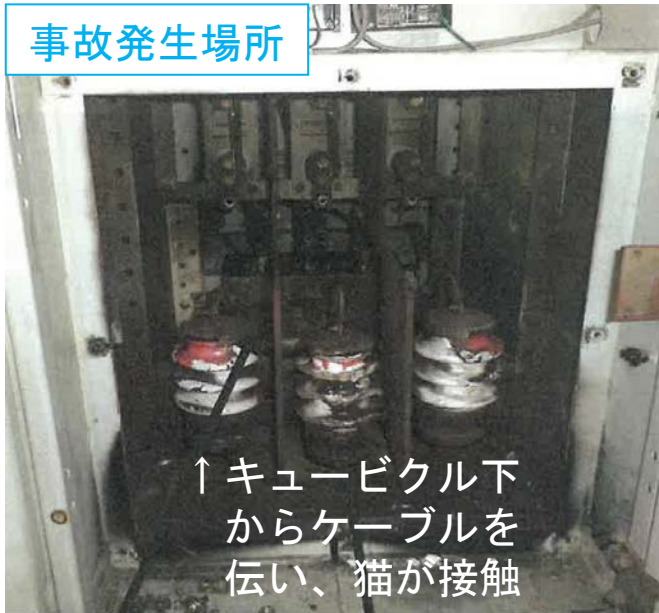
事故発生場所

- ・ 電気室壁面に５ｃｍ程度の穴が空いていた。
- ・ 猫は壁面の穴から電気室に入り、ケーブル引通し用の孔からケーブルを伝ってキュービクル内部に侵入したところ、充電部に接触して短絡事故が発生した。
- ・ 責任分界点にはＳＯＧが設けてあったが、短絡事故のため、一般送配電会社によって再閉路が実施された結果、発生箇所に猫がひっかかったままであったことから、再閉路が失敗した。

- ・ 電気室の壁面には、猫を始めとする鳥獣が外から侵入できる孔が空いていた。

- ・ 電気室の壁面にあった隙間を塞いで鳥獣の外からの侵入を防ぐ。
- ・ キュービクル内部に立ち上がるケーブルを引通している孔の入口には詰め物（網など）を詰めて、室内に万一鳥獣が侵入しても充電部に接触することがないように配慮する。

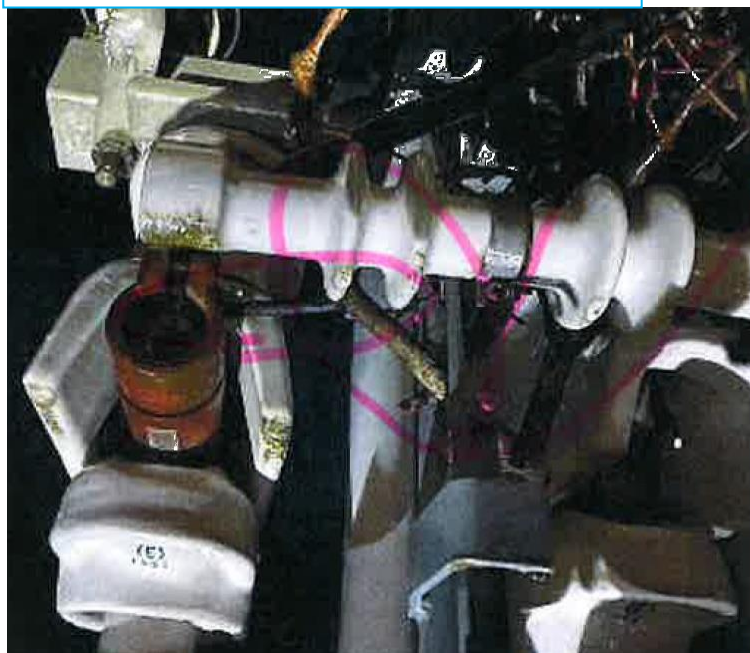
- ・ 発生時の天候は雨であった。
- ・ 柱上の A O G 支持金物に作られた営巣材が、A O G 電源側の充電部に接触し地絡事故が発生した。
- ・ 営巣材が充電部に接触した箇所が Z C T よりも電源側であり、保護範囲外であったことから、地絡継電器が作動しなかった。
- ・ 営巣材が充電部に接触した状態が継続し、一般送配電会社による再閉路が失敗したため、波及事故となった。

営巣材(ーで囲んだ範囲)除去前

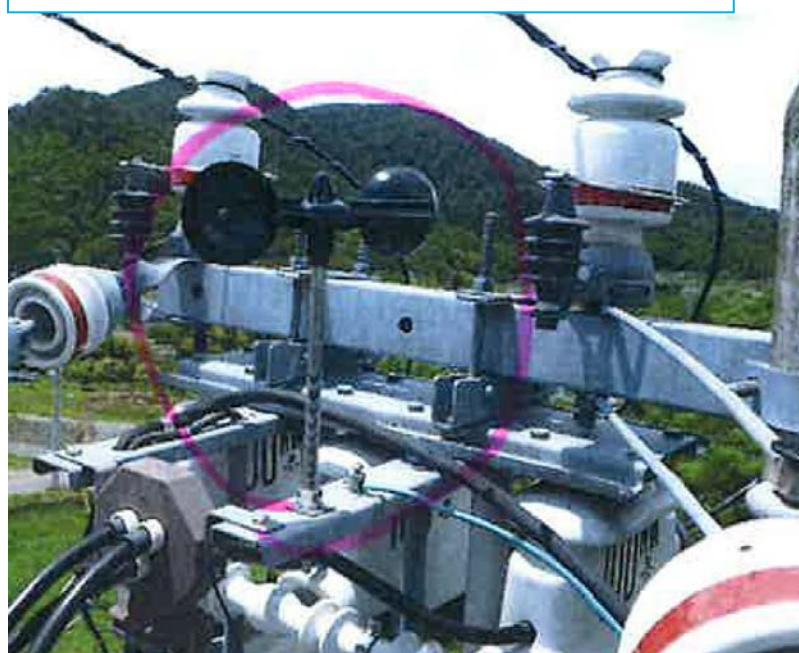
鳥害対策品(ーで囲んだ範囲)取付後

- ・ 柱上のAOG支持金物に鳥害対策品を取り付ける。
- ・ AOGは設備更新時にはSOGに取り替え、露出した充電部を無くす。

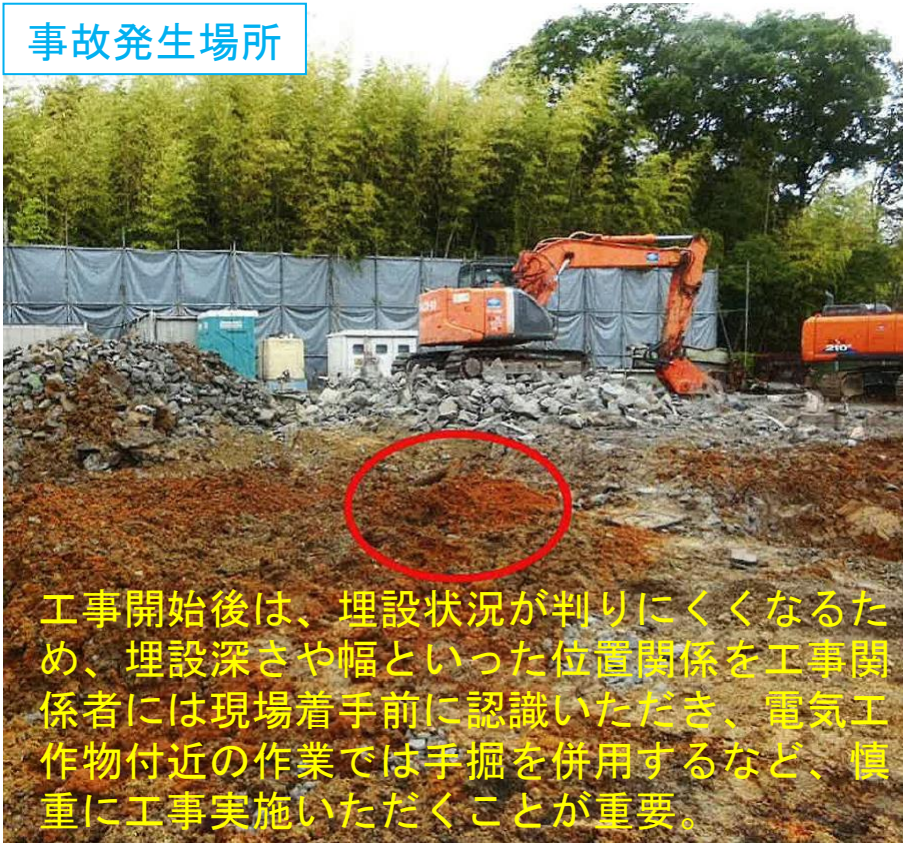
事故発生場所

- ・ 発生時の天候は雨であった。
- ・ 施設解体工事では、基礎撤去をバックホウによって行っていた。
- ・ バックホウが地中を掘削した際、充電中のケーブルをバケットで損傷させ、地絡事故が発生した。（幸い、バックホウのオペレーターが感電負傷することはなかった。）
- ・ ケーブルを損傷させる前に、工事場所の別の地点でSOG制御線も損傷させていたことから、SOGは動作できず、波及事故防止が図られていない状態だった。
- ・ ケーブル内部の導体が地絡状態が継続（バックホウ接触によるものか、周辺土砂接触によるものかは不明）し、一般送配電会社による再閉路が失敗したため、波及事故となった。
- ・ ケーブルや制御線の埋設ルートが確認されていなかった。

- ・ 掘削等の作業を行う際は、事前に埋設ルートの確認を行う。

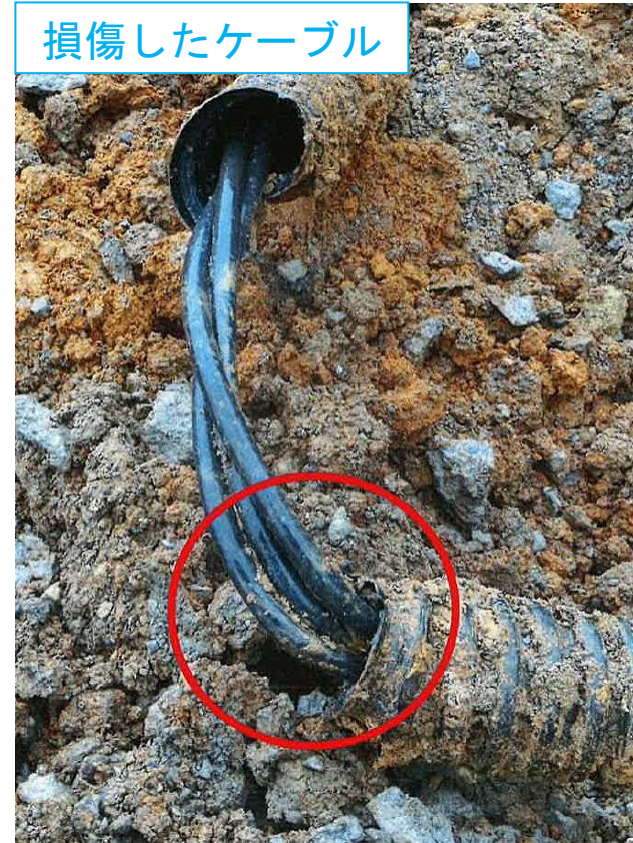
損傷したケーブル

- ・ バックホウのバケットによってケーブルとSOG制御線が損傷した。
- ・ ケーブルや制御線の埋設ルートが確認されていなかった。

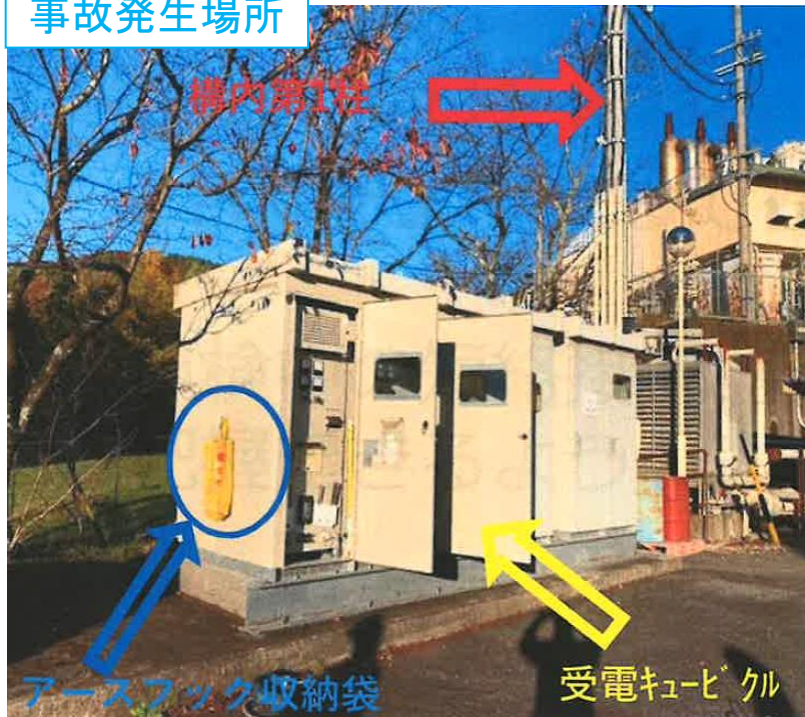
事故発生場所

- ・ 年次点検を終えた主任技術者は、復電操作のためにSOGを投入した。
- ・ 作業中の感電防止のため高圧引込ケーブル接続部に取付けていた接地器具が残ったままであったことから、SOG投入によって3相地絡事故が発生した。
- ・ 作業関係者全員がSOG投入前に接地器具を外したことを確認していなかった。  
（誰かが接地器具を取り外したものと互いに思い込んでいた。）
- ・ 年次点検などの作業にて接地を取り付ける時は、接地中であることの表示を取り付けているものの、その位置が比較的離れていたことから、表示を見落とした。

- ・ 複数人で接地器具取外しを行い、相互に確認し合う。
- ・ 接地中であることの表示は、受電盤前面などの視角に入る場所へ取付ける。

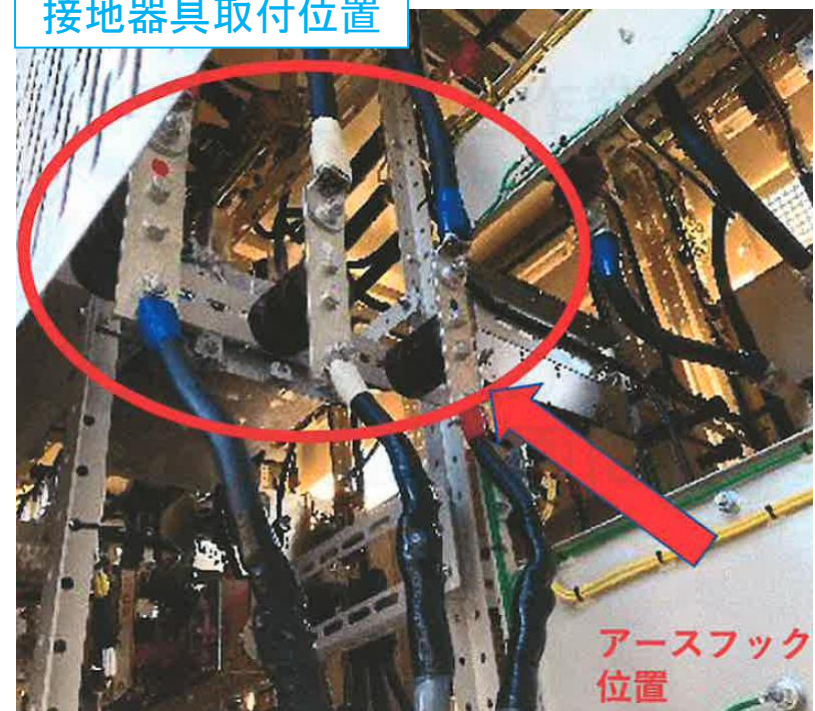
接地器具取付位置

- ・ S O G投入前に接地器具を外したことを確認していなかった。
- ・ 接地中であることの表示を取り付けているが、当該表示を見落とした。

接地中の表示 (アースフック収納袋) はあるものの、  
接地器具取付場所 (受電キュービクル の記載) から  
離れていたため、見落としやすかった。
