# 令和 5 年度 管内事故事例

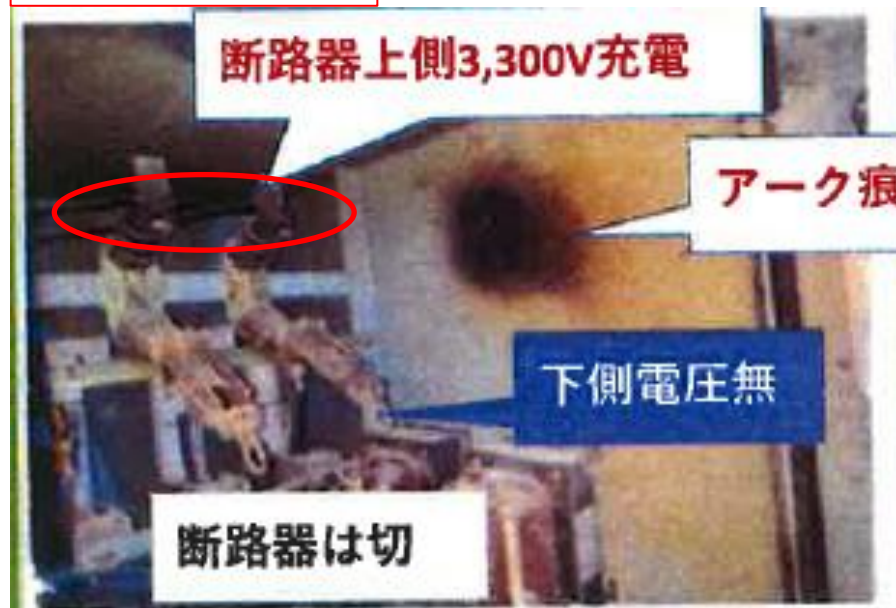
感電した場所

- ・ 被災者は低圧電源を切り、低圧配電盤の調査を行っていた。
- ・ 被災者は1人で調査を開始し、各階にある低圧配電盤の電圧をテスターで確認していた。
- ・ 3階にある高圧起動盤内の配線が見たくなり高圧起電盤の扉を開けた。
- ・ 高圧起動盤内3.3kVの電圧が充電していることは知っていたが、覗き込んだ際に誤って3.3kV活線部分に接近して感電した。

- ・ 高圧起動盤の鍵管理が不明確で、被災者が扉を簡単に開けることができた。
- ・ 断路器一次側充電部は防護カバーがない仕様であった。
- ・ 断路器一次側は充電中であったが、元電源を遮断していない状態で調査を行った。

- ・ 高圧起動盤の施錠を所属長管理とした。
- ・ 電気設備操作取扱要領にて高圧以上の設備の操作は、二人で実施することに決めた。
- ・ 高圧起動盤内の断路器に透明保護カバーを取り付けることを検討した。

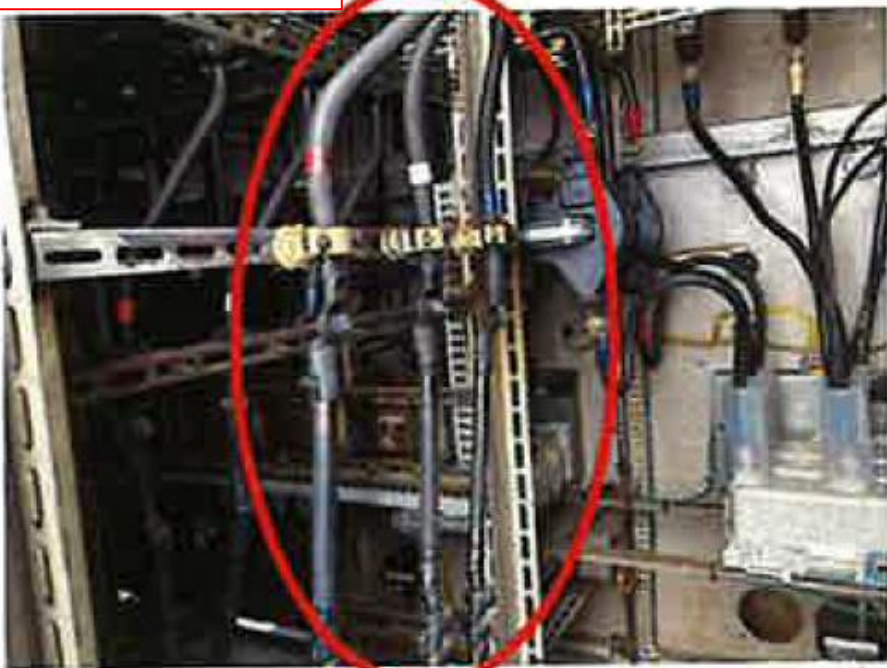
#### 事故発生場所

6.6kVの活線ケーブル

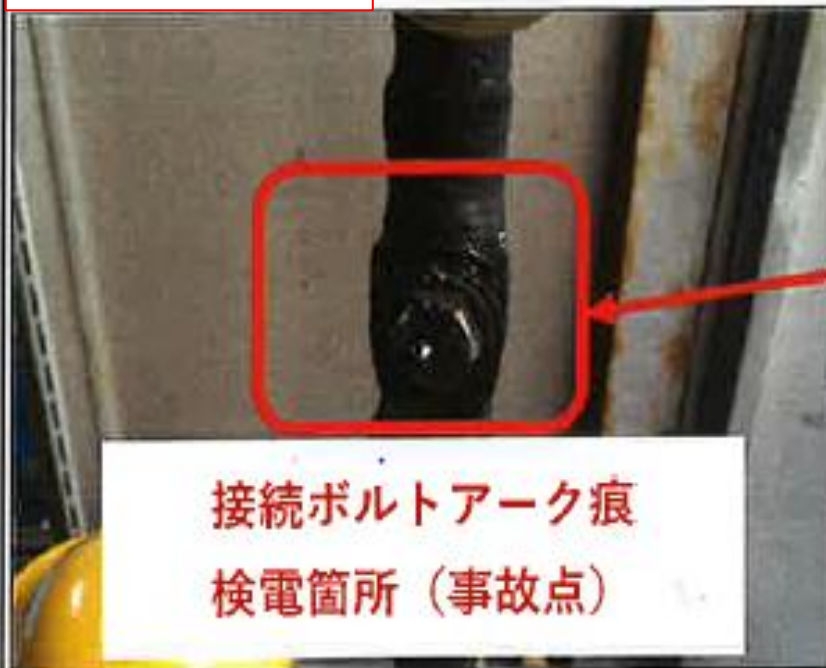
#### 感電した場所

- ・ 被災者は、キュービクル付近の電力ケーブルの撤去を3人で行っていた。
- ・ 現場監督者は、被災者にキュービクルが充電状態であることやキュービクル内作業について説明をしなかった。
- ・ 被災者はキュービクル内部にケーブルの末端が残されていることが分かった。
- ・ 被災者は、自身の判断で作業指示されていないキュービクルの鍵を開け、内部に入った。
- ・ 被災者は、6.6kVの活線ケーブルの相間を低圧用テスタで検電しようとし感電した。
- ・ 感電時にアークが発生し、相間短絡から三相短絡に移行した。
- ・ 電源側にある特高変電所内にあるキュービクルに供給するフィーダのOCBがトリップした。

- ・被災者は、キュービクルを自身の判断で開錠し、高圧充電部に低圧用テストを使用した。
- ・被災者は、絶縁手袋などの絶縁用保護具をつけていなかった。

- ・監督者は、作業前に作業に関する注意事項・禁止事項を作業者に具体的に伝える。
- ・作業者は、指示以外の作業を行う場合は、必ず作業監督者に相談し指示を受ける。

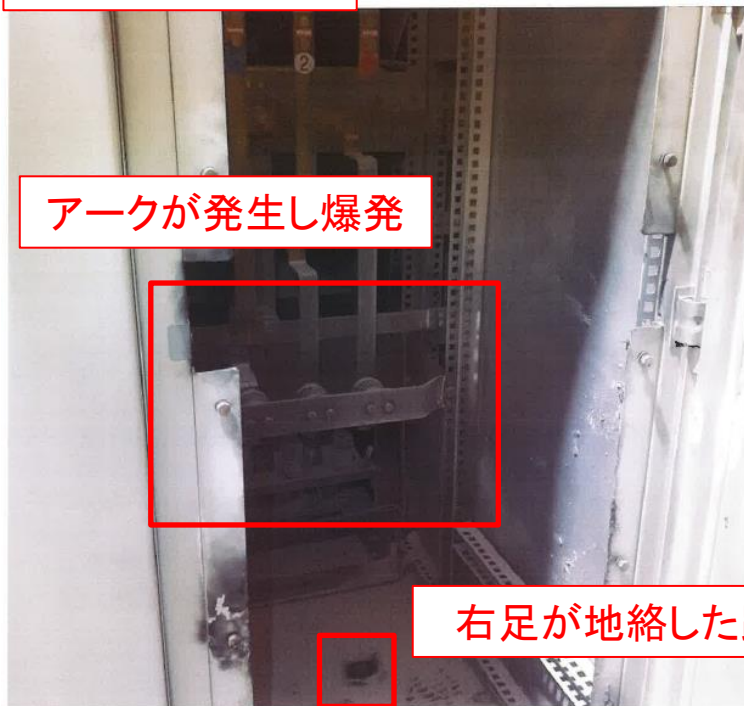
### 感電した場所

- ・被災者は、作業手順外の指示(保護パネルの事前取外し)をした。
- ・被災者が作業内容説明のため、高圧盤内に入ったことでアークが飛び感電し、その影響で短絡発火が発生した。
- ・作業手順外の行動であったため、電気主任技術者の立会い及び検電作業並びに短絡接地線の取付はまだ行われていなかった。

- ・加圧中のキュービクルは「加圧中開放厳禁」の掛札取付および、作業員は無加圧になるまでは受配電室入室禁止とする。
- ・検電や接地など、電路での作業は安全保護具を使用する。

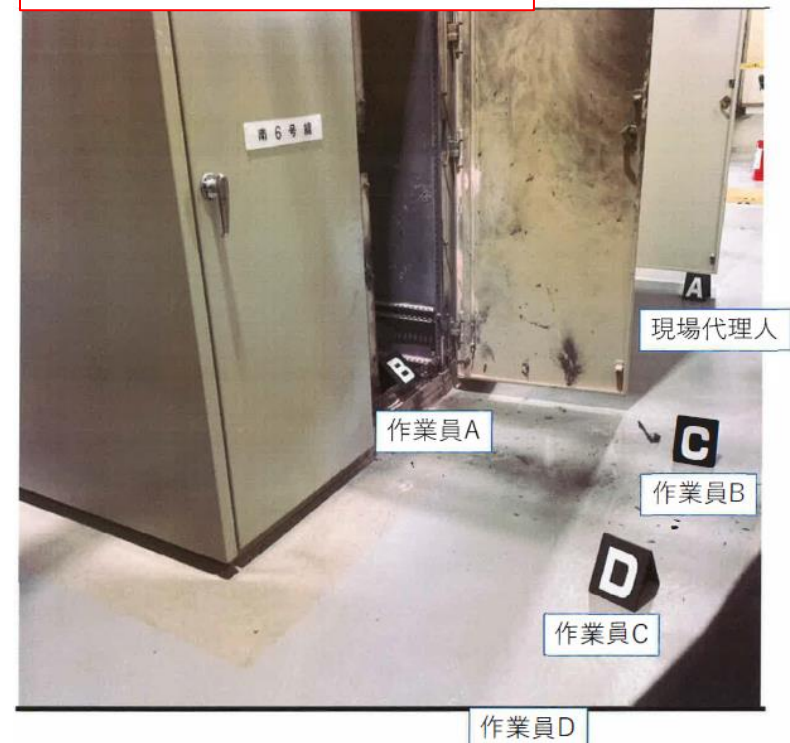
### 事故発生時の状況

- ・ 被災者（現場代理人）は作業員3人と特高受電所内のキュービクル増設工事のため現場で当日の打ち合わせをしていた。
- ・ 準備として被災者は作業員にフィーダー盤の保護パネルの取外しを指示していた。
- ・ 作業員が保護パネルを取外した後、被災者が作業内容説明をするため、高圧盤内に入ったことでアークが飛び感電し、その影響で短絡発火が発生した。
- ・ 4名で固まっていたため作業員3人もアーク放電によって火傷を被災した。

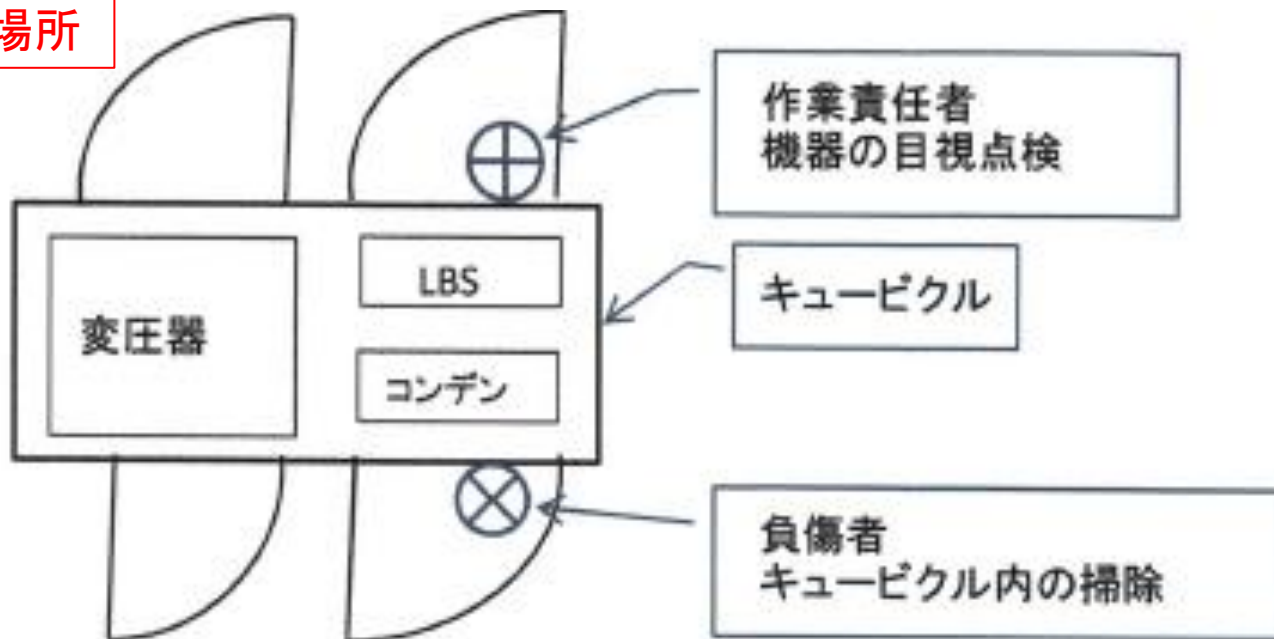
### 事故発生場所

- ・ 停電が起こったため、PASと受電用LBSを開放し、LBSの電源側の短絡接地を行った。
- ・ 被災者は、電力コンデンサの掃除時に電力用コンデンサの残留電荷により感電した。

- ・ 受電LBSを開放しLBS電源側を短絡接地したが、LBS負荷側にあるコンデンサの残留電荷の放電が不十分であった。
- ・ 掃除対象である電力用コンデンサを直接放電しなかった。
- ・ 無電圧と思い、絶縁手袋を着用しなかった。

- ・ 停電操作及び作業着手箇所の放電、短絡接地器具の取付時は高圧絶縁手袋を着用する。
- ・ 放電短絡接地器具の取り付けは放電忘れ防止のため、作業直前に実施する。
- ・ 短絡接地器具は作業完了まで外さない。
- ・ 作業者が作業時には、作業責任者は他の作業を行わない。

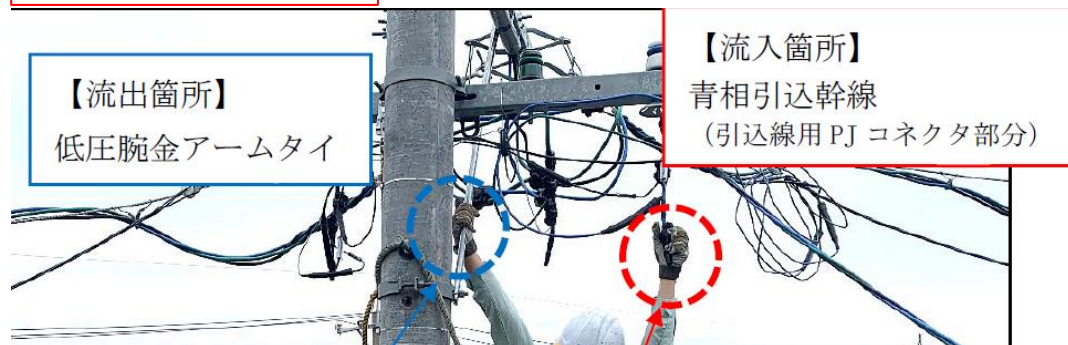
### 感電した場所

- ・ 被災者は、臨時引込線撤去のため柱上作業中であった。
- ・ 低圧引込線の引込用PJコネクタカバーが外れ掛かっている箇所を発見した。
- ・ 被災者は、監督者が監視していない状況であったが、独断で当該箇所の手直しをしようとした結果、バランスを崩し、左手が当該箇所充電部、右手が金具部分に触れて感電した。
- ・ 低圧活線作業にあたって適切な保護具・防具を使用していなかった。
- ・ 監督者の監視・指示が無いまま作業を行った。

- ・道路使用許可の時間が迫っており、低圧活線用保護具の取り付けは行わなかった。
- ・安定した作業位置について検討していなかった。

【流出箇所】  
低圧腕金アームタイ

【流入箇所】  
青相引込幹線  
(引込線用 PJ コネクタ部分)

- ・道路使用許可時間に対する時間延長に関する教育（警察に相談のうえ指示を受ける）の実施。
- ・監督者と作業者が位置的に離れた場合におけるマイク型トランシーバーの利用。
- ・低圧活線用保護具の取り付けと足場環境構築の必要性に関する教育の実施。

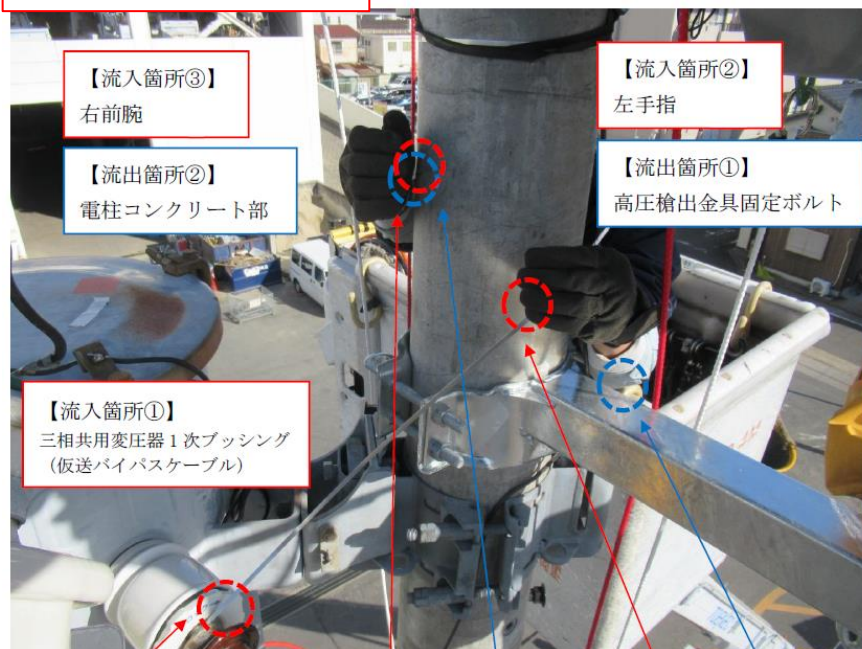
### 感電した場所

- ・ 被災者は、配電線工事（柱上開閉器取替）の準備作業をしていた。
- ・ 被災者は、電源・開閉器ケーブルを固定するため活線注意標識の上部へ行く時、監督者に声をかけず移動した。
- ・ 被災者は、ステンレスバンドで電源・開閉器ケーブルを固定する際に三相共用変圧器の1次ブッシングが目視できておらず充電部があることを失念し、ステンレスバンドから手を放し、充電部に接触して感電した。

- ・被災者は、高圧充電部に防護装置を施さなかった。
- ・被災者は、作業中に作業位置付近に高圧充電部があることを失念し、ステンレスバンドから手を放し、充電部に接触した。

- ・活線注意標識の上部へ移動する場合、作業者は活線注意標識の位置で一旦停止し、監督者との相互確認の上、指示を仰ぐ。
- ・活線接近作業に該当する場合は、必要な防護等の措置を講じる。

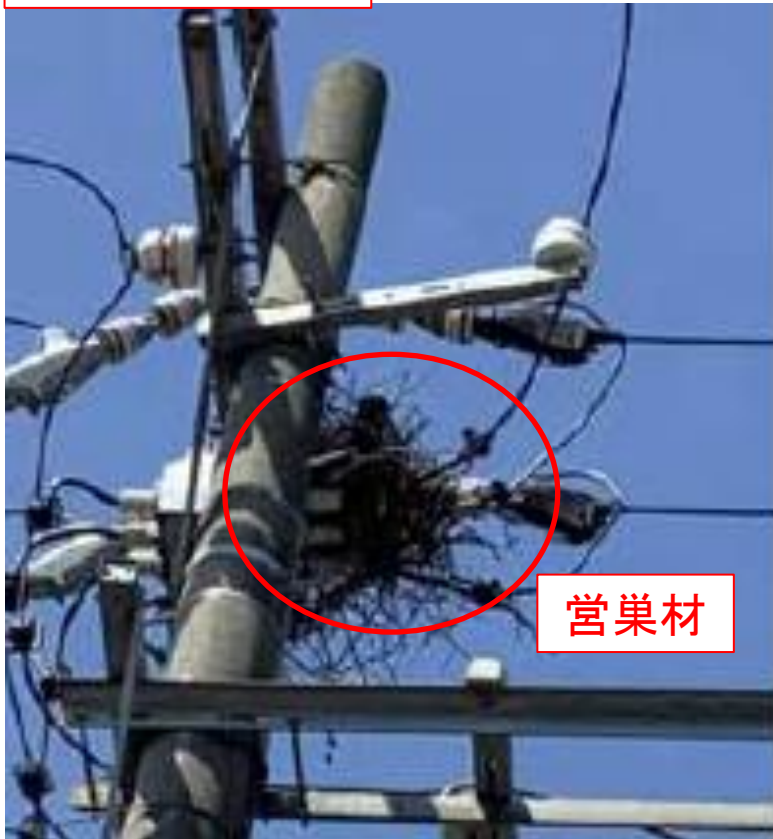
営巣材除去前

- ・ 柱上のSOG 1 次側上部にカラスの営巣があった。
- ・ 柱上に作られたカラスの営巣材が、SOGリード線に触れ、地絡事故が発生し、停電した。  
（自動再閉路失敗）
- ・ 営巣材がリード線へ触れたり離れたりを繰り返したため、間欠的な地絡となってSOGが動作できずに波及事故へ至った。

- ・ 営巣材がリード線へ触れたり離れたりを繰り返したため、間欠的な地絡となってSOGが作動しなかった。

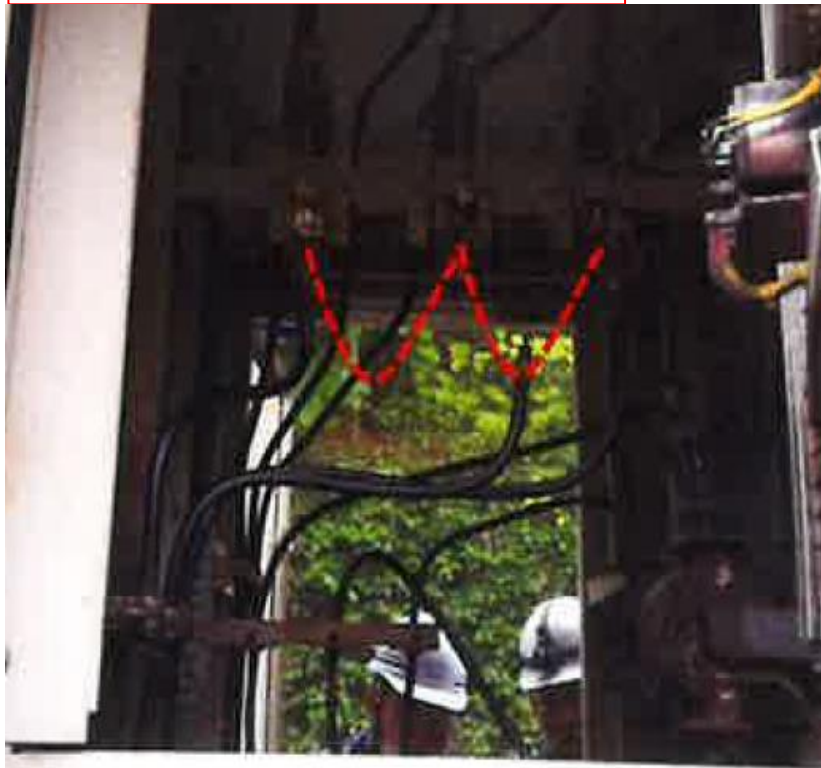
#### 3線短絡接地器具取付位置

- ・通常、3線短絡器具を設置したところは扉を開放しているが、内扉を閉めたことにより3線短絡接地器具の存在を忘れた。

- ・作業関係者は確認事項を明確にした高圧事故復旧前確認事項を常時携帯する
- ・機器持出・返却工具チェックリストを作成し、運用する。

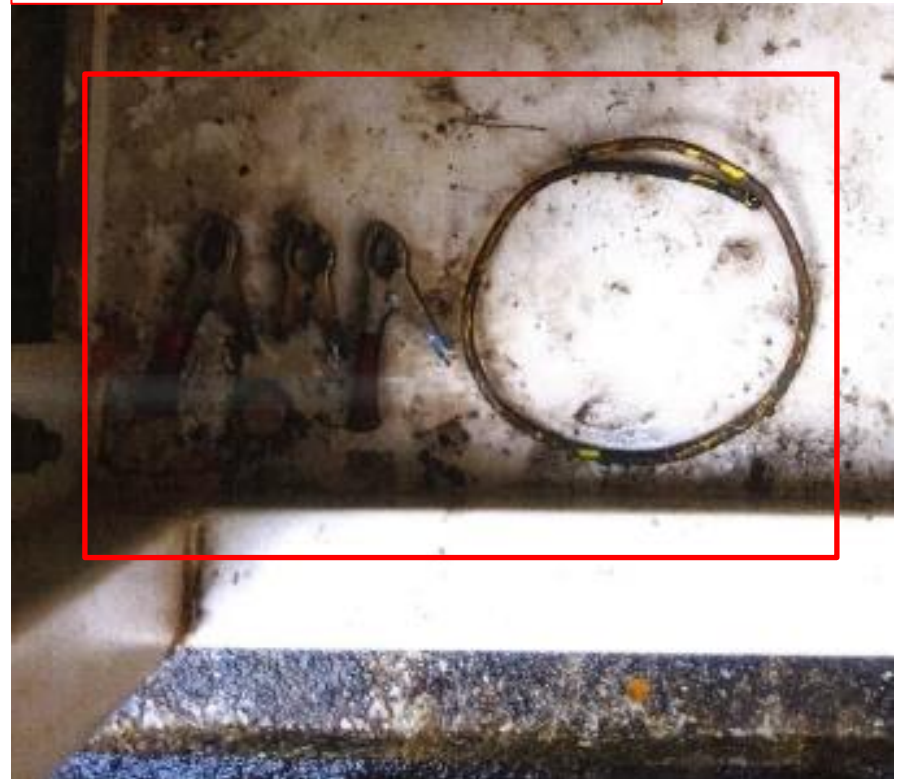
#### 破損した3線短絡接地器具

- ・ 構内柱設置のPASが開放し、停電状態となった。
- ・ PASと継電器の原因を調査した結果、継電器が動作不安定状態であることを確認し、耐圧試験を行った。
- ・ PASを投入したが、耐電圧試験時に使用した 3 線短絡接地器具の回収を忘れたままであったことから 3 相短絡事故が発生し、波及事故に至った。
