# 令和 6 年度 管内事故事例

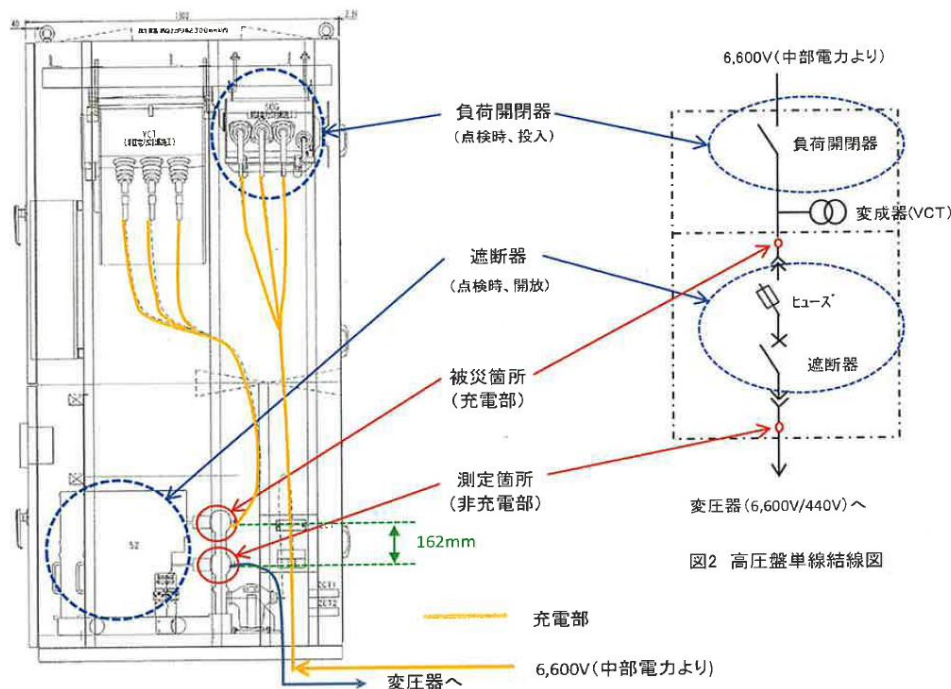
### 事故発生場所

- ・ 被災者は共同作業者と高圧盤・変圧器の更新工事を実施していた。
- ・ 共同作業者は、変圧器用遮断器を開放および引き出しを実施した。
- ・ 被災者が変圧器を点検したところ、絶縁油が変色していたため、変圧器の巻線抵抗測定をすることとした。
- ・ 高圧盤内の充電していない端子を測定しようとした際、誤って充電中の端子に接触し感電。発生したアークにより、火傷負傷した。

- ・被災者は高圧充電部が近くにあることは理解していたが、高圧活線作業の許可申請や絶縁保護具等の準備を行わず作業した。
- ・被災者は変圧器のトラブルを復旧させようという焦りから、遮断器上位の負荷開閉器を開放することに気が回らなかった。

- ・充電部がある状態で作業する場合は、安全作業手順書に基づき作業を行う。
- ・トラブル対応時も、焦らず、作業手順や必要な絶縁保護具を確認する。
- ・高圧盤の設計変更により、作業スペースを確保する。

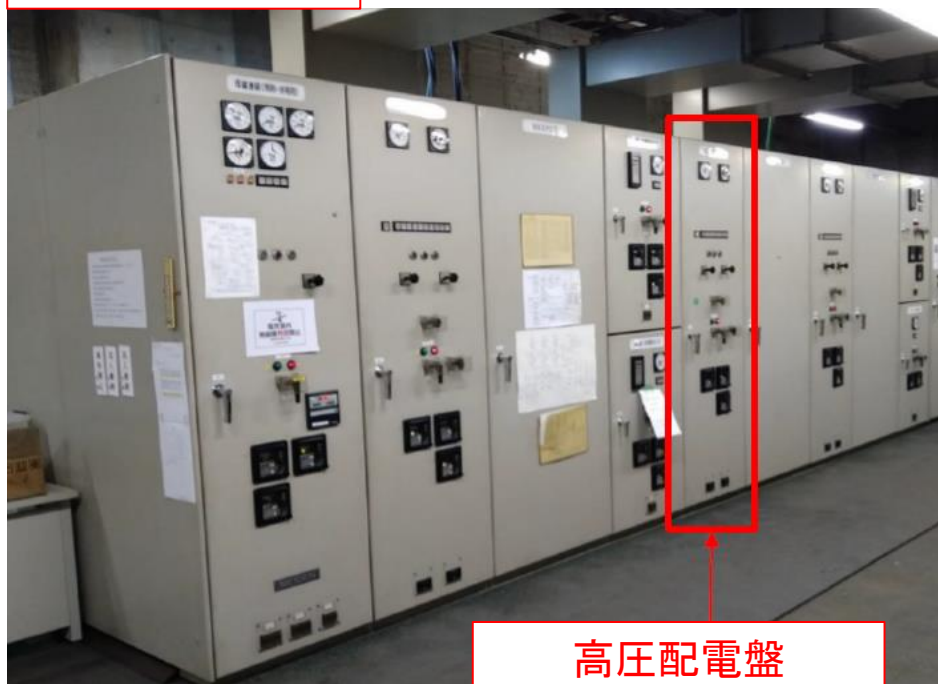
### 事故発生場所

- ・ 被災者は当該事業場の停電年次点検を実施していた。
- ・ 特高変圧器の一次側と二次側にアースを取り付け、特高設備配電盤内の清掃を開始した。
- ・ 被災者が作業責任者から作業指示が出ていない高圧配電盤内のVCBの清掃作業を始めた。
- ・ 被災者はVCBを盤外へ引き出し、奥の高圧母線側VCBユニット断路部に接触し感電した。

- ・被災者は作業責任者から作業指示が出ていない高圧配電盤内の清掃作業を始めた。
- ・引き出したVCB単体の整備中に高圧配電盤の扉を施錠していなかった。

- ・充電中の盤の施錠管理を徹底し、作業員が誤認しても容易に扉の開閉ができないようにする。
- ・停電範囲が時間帯によって変わる場合は、充電範囲・停電範囲を図面にて色分けを行い作業員へ明示する。
- ・充電中は扉へは「充電中」の表示札を取り付け、施錠管理と合わせてチェックし管理する。

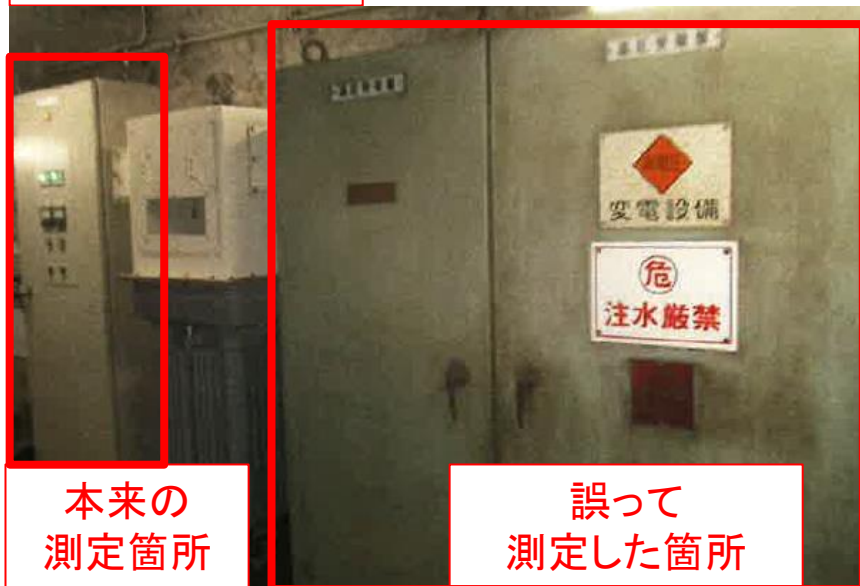
### 事故発生場所

- ・ 被災者と作業責任者の２名は当該事業場の電気設備の定期検査を実施していた。
- ・ 被災者が変圧器二次側の送電電圧を測定するにあたり、低圧側のMCCBにて測定すべきところを、誤って高圧断路器２相端子部分に回路計の測定棒を接触させ、相间短絡させたことから発生したスパークにより火傷負傷した。

- ・ 作業者と作業責任者の2名で実施内容を確認しながら作業すべき所、これを怠り、作業者のみで低圧部の送電電圧を測定しようとした。

- ・ 作業の際は、必ず2名体制で測定者と記録者で声出しをしながら測定することを点呼で指導する。
- ・ 測定場所を示すシールが貼られていない箇所の電圧測定は行わない。
- ・ 測定しようとする場所にシールが見当たらない場合は、作業責任者に確認をする。

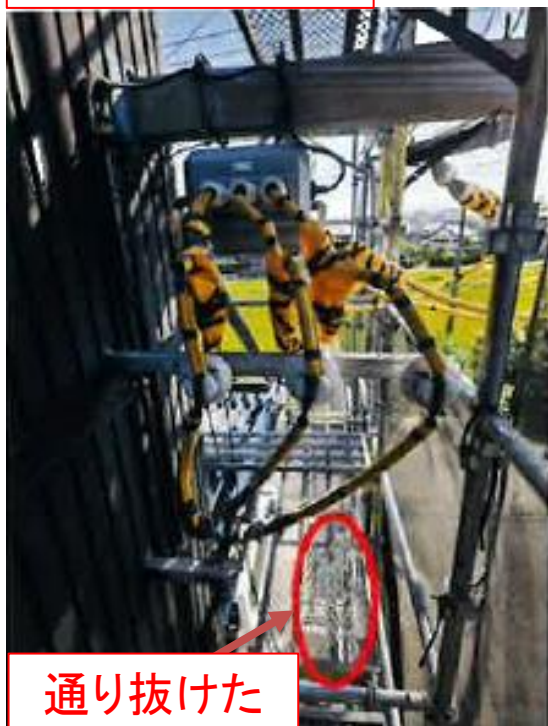
事故発生場所

- ・ 被災者は、当該事業場において外壁塗装工事を実施していた。
- ・ 構内SOG一次側及び二次側の高圧ケーブルは高圧絶縁保護カバー・シートを巻き、テープで留めて保護されていた。
- ・ 被災者はSOG二次側の高圧ケーブル（感電高圧電線保護カバー取付け部分）下を通り抜けた時、高圧ケーブルヘッド上部水切り線接続部に接触し感電した。

通り抜けた

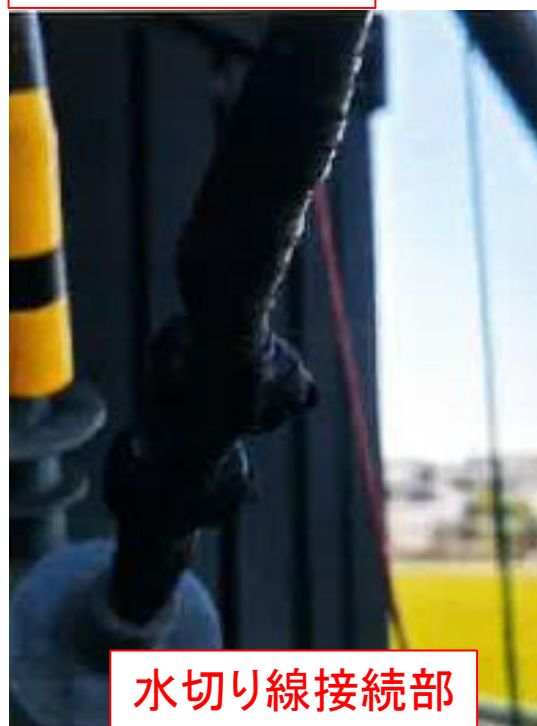
感電した場所

・構内SOG二次側の高圧ケーブルヘッド水切り線付近を通り抜けた時に体で感電防止高圧絶縁保護カバーを強く押したことにより、隙間ができて、高圧線の接続点（テーピングにより絶縁してある）に接触又は汗が伝わって感電した。

水切り線接続部

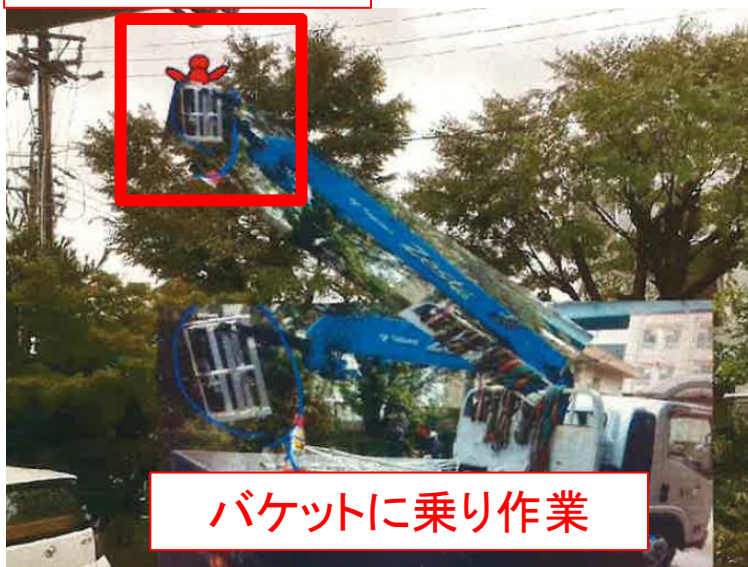
事故発生場所

- ・ 被災者は、5人で校内の樹木伐採を行っていた。
- ・ 被災者は、電線部は危険との認識はあったが、多少の接触で感電する認識はなかった。また、過去の経験でも感電したことはないため作業員へ注意喚起はしなかった。
- ・ 被災者は1人でバケットに乗り込み、樹木の枝先を剪定するために高圧架空電線と低圧架空電線の間を通ろうとした際、高圧架空電線にバケットが触れ感電した。
- ・ このままでは危ないと思い左手で電線を払ったが電線からバケットが離れないため、右手で電線を押した際に右手が電線から離れなくなった。

- ・施設管理者及び被災者は、電線に触れる程度では感電することは無いと認識しており、濡れた状態で電気に近づくことの危険性が希薄であった。

- ・当該事業場の高圧架空線に接近している樹木を根元から伐採する。
- ・剪定作業の際は必ず停電し、安全を確認した後に実施する。
- ・事業場管理監督者は、自家用電気工作物において、樹木勢定や土木・建築工事を実施する際は、保安法人へ相談し安全対策を講じてから実施するよう各施設へ周知徹底を図る。

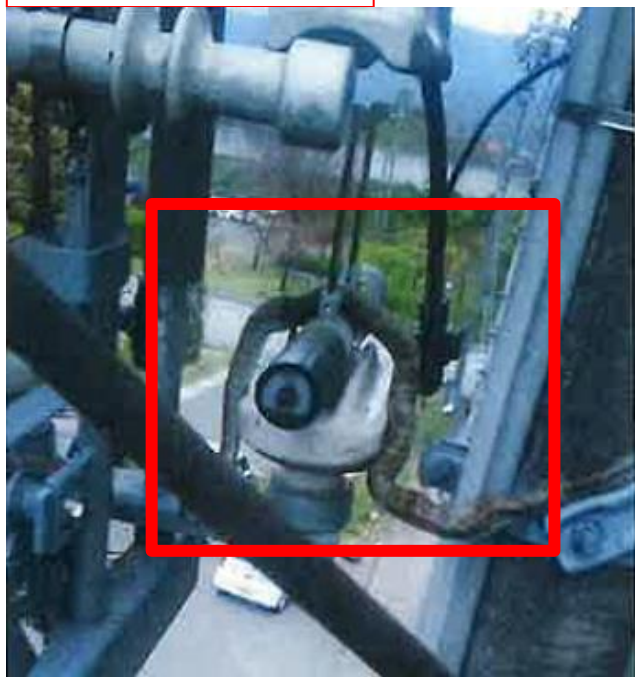
事故発生状況

- ・ 構内第一柱上AOGのトリップコイル付近に鳥の巣があった。
- ・ 鳥の巣の卵を取るために蛇が侵入し、AOGのヒューズ筒付近に接触したことにより地絡事故が発生した。
- ・ 蛇が接触した箇所がZCTよりも電源側であり、保護範囲外での地絡であったため構内地絡継電器では検出することができず、波及事故となった。

- ・ 構内第一柱上A0GのZCT電源側に蛇が侵入し、ヒューズ筒付近に接触した。

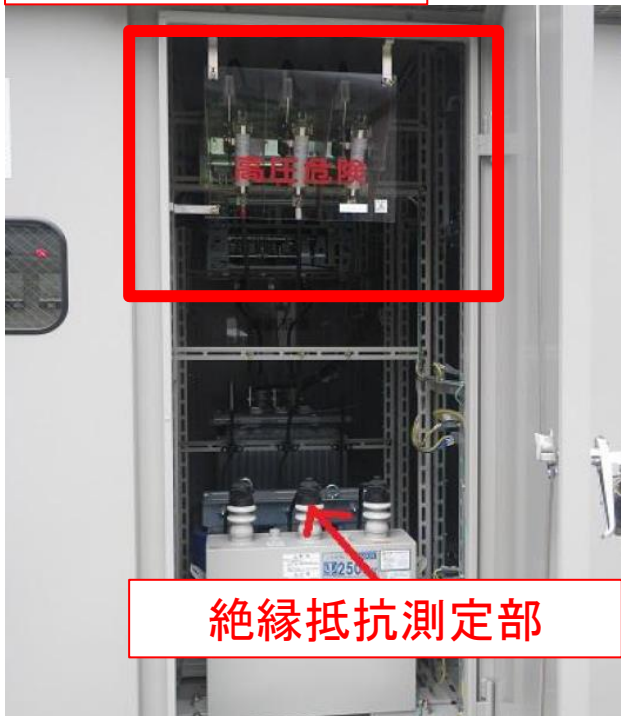
事故発生場所

- ・点検実施中、主任技術者はPASを開放し、DS一次側に電源側アースフックを取り付けたが、リード線は巻いたまま、付近の高圧進相コンデンサー用LBSのアース端子に接地側アースフックを取り付けた。
- ・主任技術者はVCBを開放し、変圧器のタップ変更の作業に取り掛かった。
- ・作業後、高圧進相コンデンサーの接続端子で絶縁抵抗測定を行った際、VCBが開放状態で、一括絶縁抵抗測定が絶縁良好と誤認したため、アースフックの外し忘れに気づかなかった。
- ・DS部の目視確認の際、アクリル板裏のアースフックが見えづらく、異常なしと判断した。
- ・DS一次側にアースフック取付けた状態で、PASを投入し、電力会社の変電所の地絡継電器が動作し、波及事故となった。

- ・ 高圧一括絶縁測定の際、VCBが開放状態に気づかず、絶縁良好と勘違いしてしまったため、アースフックの外し忘れに気が付かなかった。
- ・ アースフックのリード線を展張せず、付近のLBSのアース端子に接地し、DS部のアクリル板が外されおらずアースフックが見えづらかった為、確認の意識がおろそかになった。

- ・ 事前に作業計画書を準備し、作業関係者に作業の詳細・注意点を事前説明し、作業に取り掛かる。作業中は作業計画書を逐一チェックをする。
- ・ 作業手順書に補捉の手順書を作成しそれを遵守する。

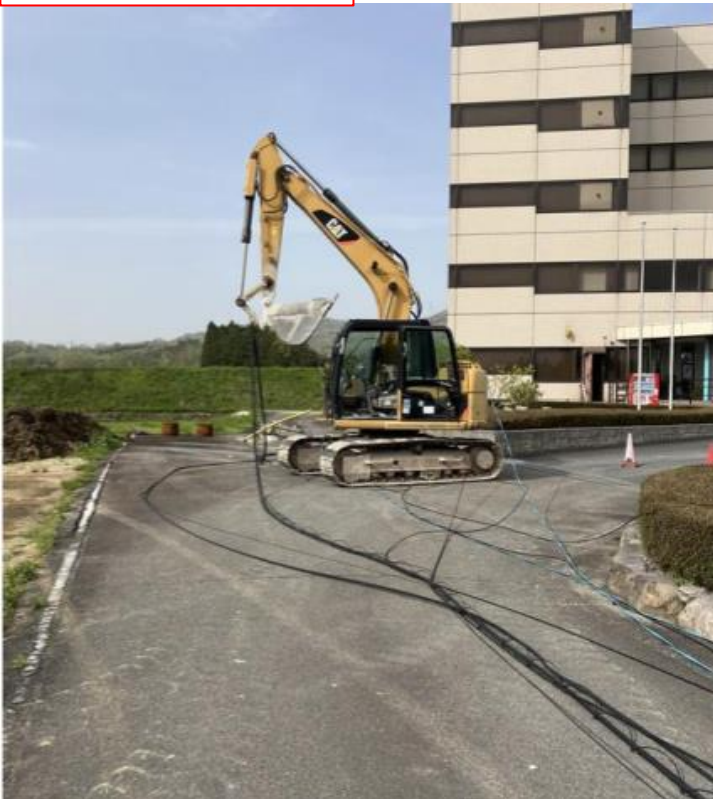
事故発生場所

- ・ 作業者は、当該事業場隣地の造成工事を行っていた。
- ・ 作業員は、重機（ユンボ）を操作していたところ、AS二次側ケーブルを誤って引っ掛けてしまった。
- ・ 構内第一柱が倒壊、同時にSOGが操作電源が喪失し不動作となり、高圧引込ケーブルが断線、短絡したことから、電力会社の過電流継電器が動作し、波及事故となった。

- ・ 作業員は、重機（ユンボ）を操作していたところ、AS二次側ケーブルを誤って引っ掛けてしまった。

- ・ 配電線の防護管と道路には看板「頭上に注意」を取り付ける。
- ・ 作業は2名体制で実施することを徹底する。
