# 令和3年度における電気事故について

中部近畿産業保安監督部  
北陸産業保安監督署

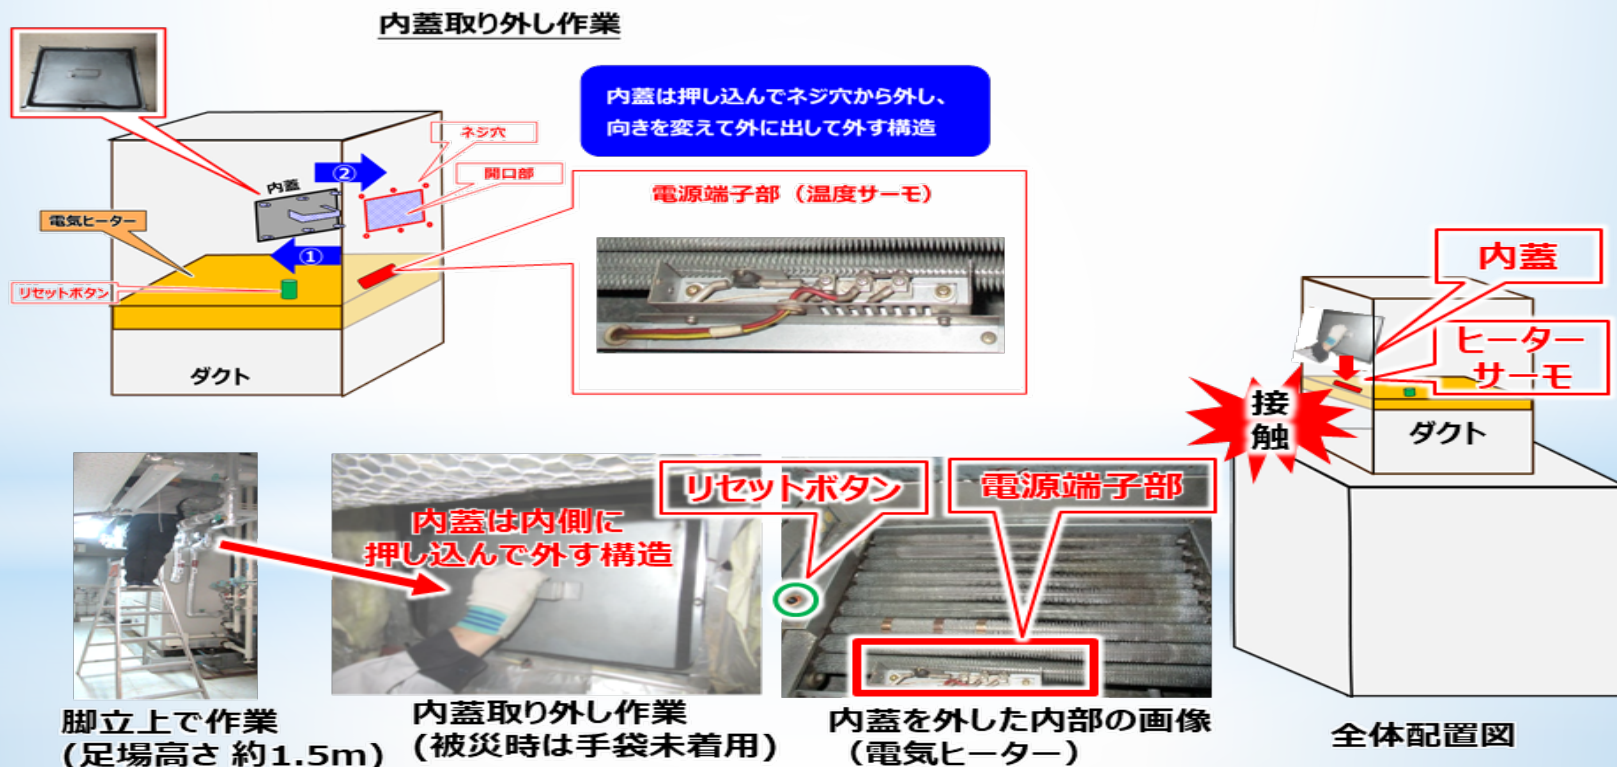
感電負傷事故現場の写真

【事故発生場所】富山県	【主任技術者選任形態】専任
【事故発生日・天候】5月・晴れ	【使用電圧】66kV
【事故発生箇所】空調ダクト内(電気ヒーターの温度センサー電源端子部 単相200V)	【事故原因】感電(作業者)作業準備不良
【被害内容】右上肢電撃傷、左肘挫創等	【経験年数】32年

- ・ 被災者は、当該事業場の従業員で、同僚2名と空調ダクトの点検作業を行っていた。
- ・ 事業場では、屋上クーリングタワーの清掃中に冷却水バルブの操作ミスがあり、事業場の全ての冷却水が停止したため、空調も全停止していた。
- ・ 被災者は空調を復旧するため、脚立上で空調ダクト内電気ヒーターの再稼働準備をしていた。
- ・ 被災者は電気ヒーターに充電部が露出した箇所があることは知っていたが、特に危険であるとの認識は持っていなかった。他の作業者は、充電部があることを認識していなかった。
- ・ 手袋等の保護具は装着していなかった。
- ・ 結果、空調ダクト点検口の内蓋を取り外した際に、内蓋が充電部に触れ、右手を感電し、その衝撃で脚立から落下した。

- 被災者は、電気ヒーターに充電部が露出した箇所があることを認識していたが、低圧だったこともあり、充電部に対する危険の意識が低かった。
- そのため、停電せず、手袋等の保護具を装着していなかった。

- 電気ヒーターの点検・操作時に必ず停電するよう注意喚起表示した。
- 当該作業時に保護手袋を常時着用することを社内ルール化した。
- 電気ヒーター端子(露出した充電部)にカバーを設置した。
- ブレーカーを漏電ブレーカーに取り替えた。
