作業者の作業方法不良による感電死亡事故

中部近畿産業保安監督部北陸産業保安監督署

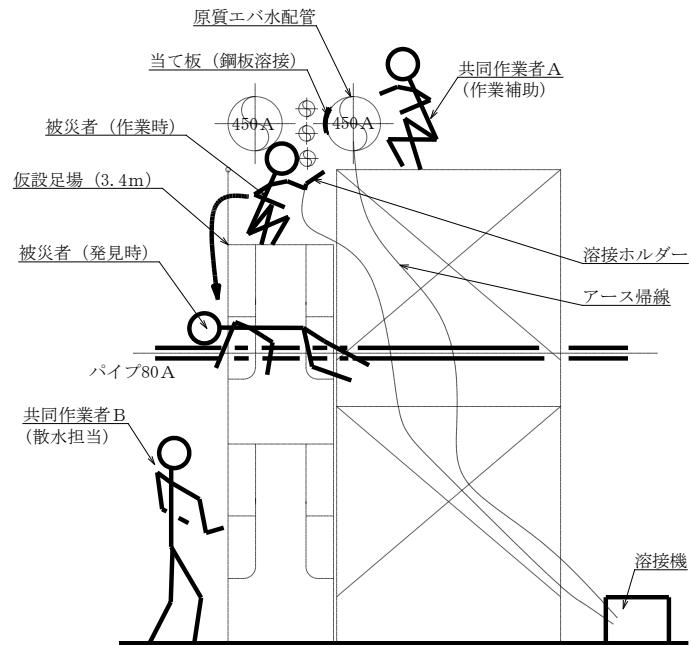
【発生状況図】

事故発生時の状況は作業員A、作業員B共に直接目撃していなかったが、被災者は狭い場所で足場を移動する時、溶接棒の先端部が被災者の左大腿部に接触し、配管に触れていた左腕、肩周辺から電流が流れて感電したと思われる。

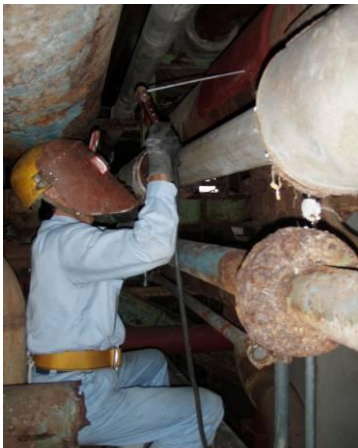
【事故時の再現状況】

配管の間から溶接し、作業中も周囲の配管等に接触する状況である。

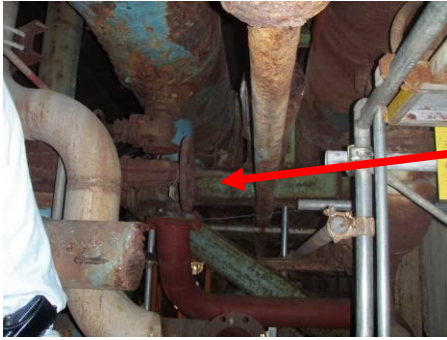
作業者の左側と背後には配管と手動ハンドルがあり移動しにくい状況である。

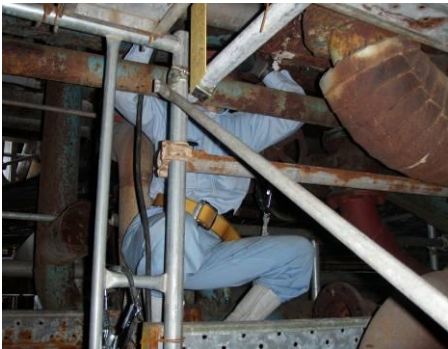
移動時も配管に座るような体勢になる

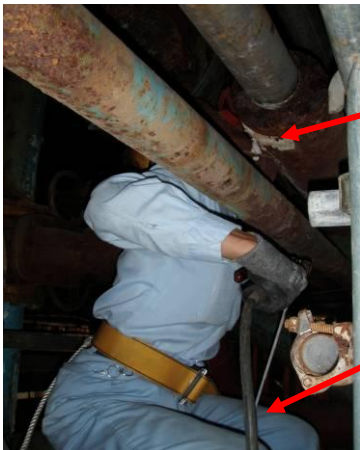
アーク溶接機には自動電撃防止装置（※1）があったが、大量の汗で作業服が濡れていたため、電気抵抗が著しく低下しており、溶接棒が被災者の左大腿部に接触した際に始動感度（※2）以下となったためアーク溶接機が始動し、感電したものと推測される。

左腕、肩あたりから電流が抜けたと推測される

あて板左側の溶接作業しやすい場所に移動時に、手に持っていた溶接ホルダーに取り付けられた溶接棒が誤って被災者の体の一部に触れたと推測される

- ①溶接作業中に移動する際は、溶接ホルダーから溶接棒の取り外しを実施する。また、狭い場所を移動する際は、監視者が溶接機の電源を切る。
- ②急遽補修作業を行う場合でも電気主任技術者に連絡し、作業前に危険予知活動を行い、高所、狭い場所での溶接作業には監視者を配置する。
- ③アーク溶接の作業前に服装の濡れ、ホルダー部分の絶縁状況を必ず確認し、必要に応じ着替え等を行う。
