作業者の作業方法不良による感電負傷事故

中部近畿産業保安監督部北陸産業保安監督署

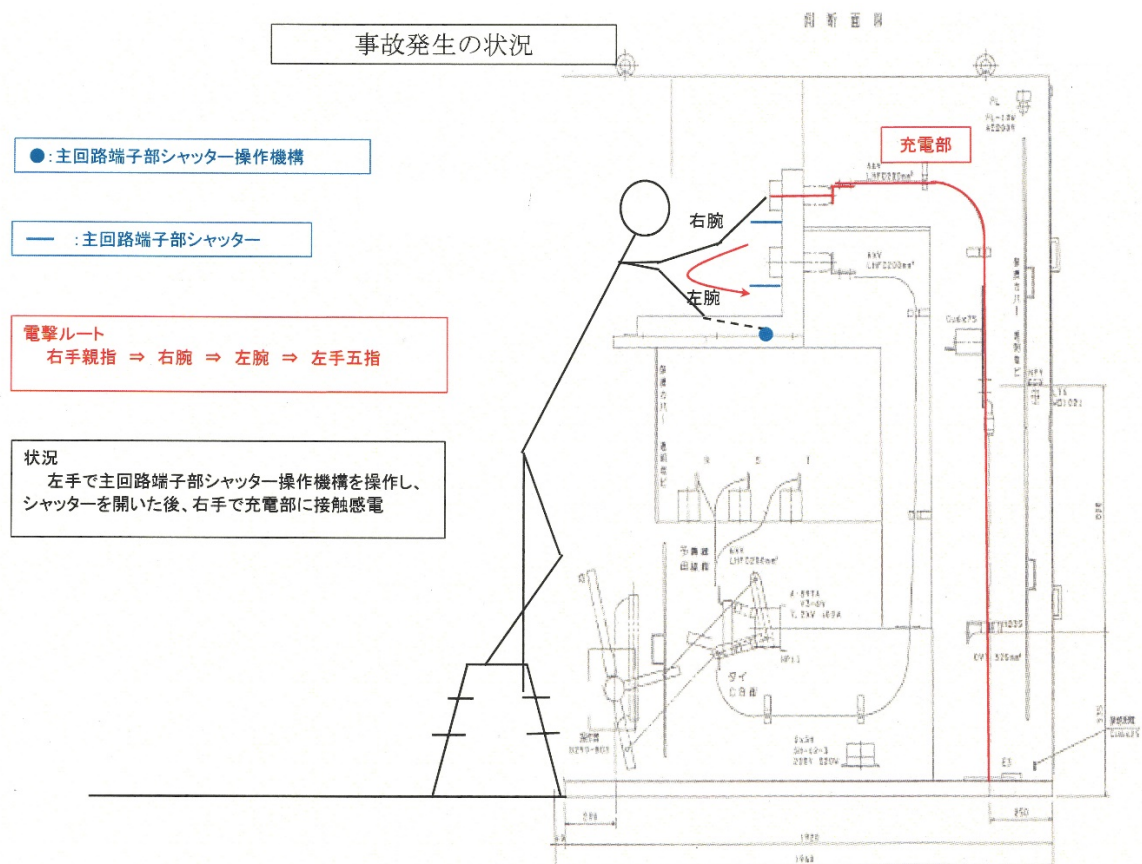
高圧母線連絡盤内

請負業者に作業場引渡し後に作業が開始され、統括責任者と被災者は各班の作業が順調に進捗している事を確認し、被災者は母線連絡盤の清掃作業を始めた。直前に作業した隣接する母線連絡盤は無電圧で問題なく作業を完了したが、事故現場となった母線連絡盤は充電部が混在しており、前面には「片側充電中」の表示札が貼り付けてあったものの、事故時は扉が開いたままとなっており、被災者は盤内が無電圧と認識しないまま作業し、遮断器（VCB）引き出し後の主回路端子部シャッターを下げ、受け口下段で検電を行って無電圧を確認してから清掃を行い、更に受け口上段の清掃を行ったところ、右手が充電部に触れ感電した。

- ・被災者は、充電部が混在している母線連絡盤と認識しないまま作業し、非充電部の検電は行ったものの、充電部の検電を実施しなかった。
- ・設置者と請負業者の作業準備打合せ、作業前のミーティングでは、充電部が混在している母線連絡盤について単線結線図等での話し合いのみで、現場確認はしていなかった。

- ・年次点検作業時に、充電部が混在している母線連絡盤は必要時以外施錠し、請負業者が作業着手する前には設置者側が解錠し、検電に必ず立ち会いして適切な作業方法で実施するか確認する。
- ・作業内容や停止・充電範囲など事前に現場確認をして作業準備に見落としのないように、設置者と請負業者で相互の確認を行う。
