# 令和 6 年度における電気事故について

中部近畿産業保安監督部

北陸産業保安監督署

## ＜事例 1＞ 製造ライン配線移設作業中に発生した感電負傷事故

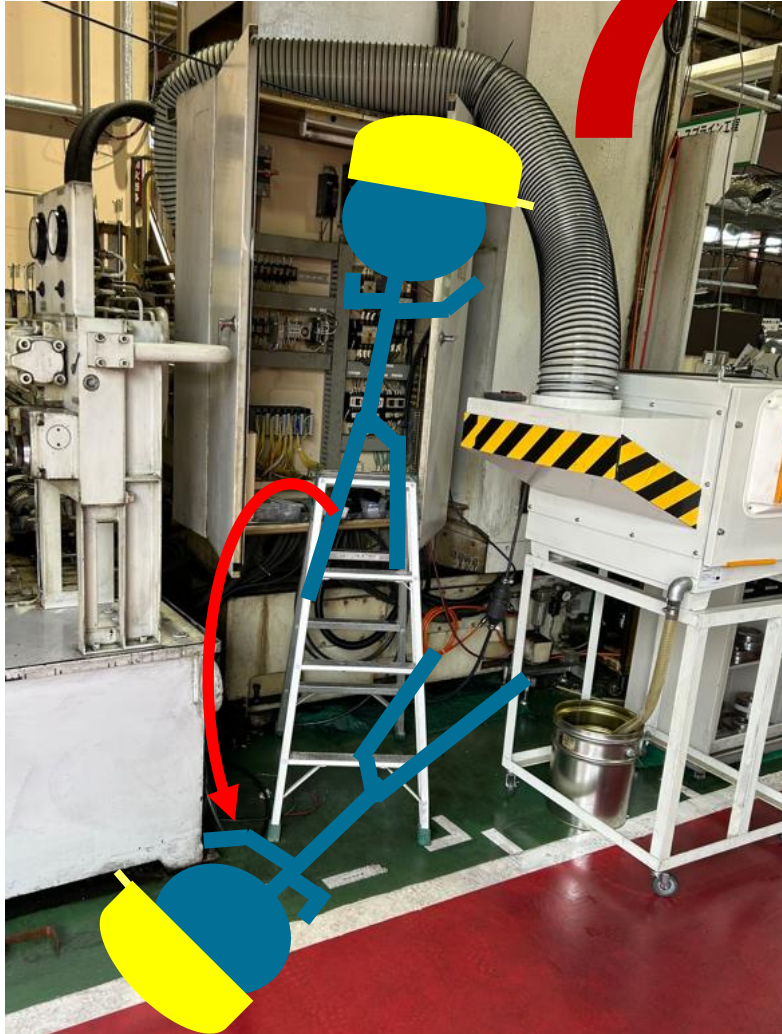
## 感電負傷事故現場の写真

- ・ 被災者は、当該事業場社員から、電気工事を請け負った電気工事業者社員であり、既設低圧分電盤（以下、分電盤No.1）から製造ライン用として配線していたものを別の既設低圧分電盤（以下、分電盤No.2）から配線する移設作業を1人で行っていた。
- ・ 分電盤No.2ブレーカーをオフとしていたため、分電盤No.1も同様オフとなっていると思い込み、分電盤No.1がオンの状態で電気配線の取り外しを実施しようと工具を充電部に接触させたため感電した。
- ・ 被災者はヘルメット、作業服、安全靴を着用していた。

- ・ 作業前に図面等を用いて停電範囲の確認を行っていなかった。
- ・ 電気配線の取り外しを実施する前に低圧検電器による通電確認を行っていなかった。
- ・ 低圧部（200V）の軽微な工事であるとの認識から電気主任技術者へは未連絡であった。

- ・ 作業前に必ず図面等を用いて停電範囲の確認を行う。
- ・ 作業の際には2名以上で低圧検電器を用いて通電確認を行う。

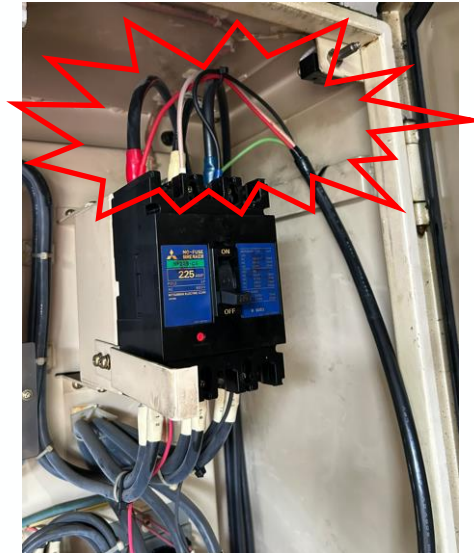
事故点となった分電盤  
No. 1ブレーカー  
(事故時はブレーカーON)
