鉱山災害への対策について(参考資料) 運搬装置(車両系鉱山機械又は自動車) 個別災害情報

令和3年3月15日 中部近畿産業保安監督部

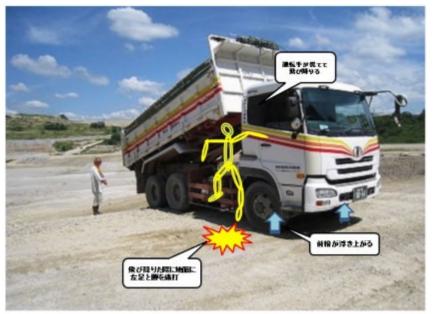
(参考) 災害情報 [130906]

| 災害 DB 事例 番号 | 発生 年月日 | 発生 時間 (頃) | 都道 府県 名 | 鉱種 | 規模 | 災害事由 | り災程度 | 直轄/ 請負/ 非鉱山 労働者 | 定常 <i>/</i> 非定常 | 年齢 経験 年数 | |
|--|---|---|---|---|---|---|---|---|---|---|--|
| 採掘場内の採掘跡地埋め戻し箇所において、罹災者は誘導員の誘導に従ってダンプトラックを停止させ、 搬入した埋戻用土砂を降ろすために荷台を上昇させたところ、前荷となっていた土砂が荷台の後部に滑り 落ち、その反動で後輪軸を支点としてダンプトラックの前輪が地面から浮き上がった。罹災者は、慌てて 運転席から地面に飛び降り、腰や左足を痛打し罹災した。ダンプトラックが停車した箇所には勾配があり、 後輪が僅かに下がっていた。(第12胸椎、第3・4腰椎圧迫骨折 左足踵骨骨折 左足関節外踝骨折) | | | | | | | | | | | |

| 原因 | ①ダンプトラックは、通常のダンプトラックより荷台が長く、荷台を上昇させる際に前輪が浮きやすい構造だった。 ②埋戻用土砂は、降雨のため水分が多くダンプトラック荷台に居着きやすかった。 ③ダンプトラック前輪が浮いても降車してはならないことを教育していなかった。 |

| 原因 | ①ダンプトラックは、通常のダンプトラックより荷台が長く、荷台を上昇させる際に前輪が浮きやすい構造だった。 ②埋戻用土砂は、降雨のため水分が多くダンプトラック荷台に居着きやすかった。 ③ダンプトラック前輪が浮いても降車してはならないことを教育していなかった。 |
|---|---|
| 対策 | ①荷台の長いダンプトラックは、埋戻作業に使用することを禁止した。 ②ダンプトラック荷台の居着き防止対策をとるよう運搬事業者に対して依頼した。 (居着きやすい埋戻用土砂を積載する場合は荷台に滑りのよい砂利を敷くなど。) ③保安教育項目にダンプトラック前輪が浮いても降車しないことを追加した。 |

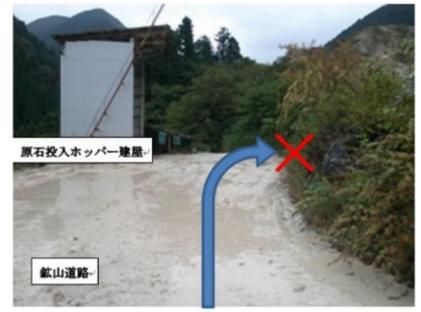
(参考) 災害情報 [131018]

| 19 | | | | | | | | doular safety and | mopeodon Depart | and t | |
|---|---|--|---|---|---|---|---|---|---|---|--|
| 概況 | 罹災者は、腹痛のため砕鉱場にある手洗いに行こうとし、自動車で鉱山道路を走行していた。原石投入口方向に走行中、通常より道路左側を通ったが、路面左側がぬかるんでいたためハンドルをとられ、投入口手前で支柱にぶつかりそうになったのでハンドルを右に切ったところ自動車左側が投入口支柱に接触し、ブレーキとアクセルを慌てて踏み間違え、投入口対面の石垣に自動車右前部が衝突し腰を骨折した。なお、鉱山道路の道路幅は広く、ほとんど勾配もなかった。(第一腰椎破裂骨折) | | | | | | | | | | |

原因 ②鉱山道路の整備が不十分で路面がぬかるんでいた。

①鉱山労働者に対して体調管理を徹底するとともに、体調不良の場合は無理に作業することがないよう保安教育した。
②災害のあった鉱山道路は、ぬかるみを除き砕石を敷いて整備し、定期的に整地することとした。また、全ての鉱山道路について、路面のぬかるみや凹凸を整地した。

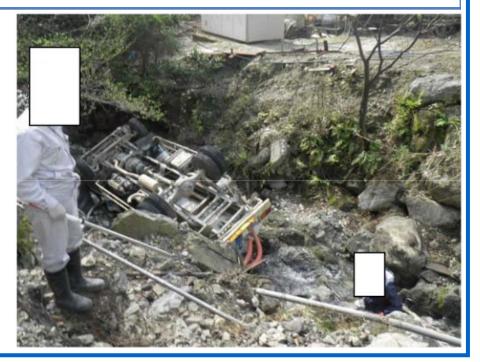
(参考) 災害情報 [160406]

| 災害 DB 事例 番号 | 発生 年月日 | 発生 時間 (頃) | 都道 府県 名 | 鉱種 | 規模 | 災害事由 | り災程度 | 直轄/ 請負/ 非鉱山 労働者 | 定常/非定常 | 年齢 経験 年数 |
|--|---|---|---|---|---|---|---|---|---|---|
| 側溝に脱輪した散水車を引き上げるため、罹災者と作業者は、散水車とバックホーにワイヤーを取り付け 散水車を引き上げた。作業者はバックホーに乗車し、罹災者が乗った散水車がバックしたことを確認した | | | | | | | | | | |

うえ、バックホーをすれ違いできる位置まで移動させ散水車が前進するのを待ったが、散水車は徐々に後 ろに下がりだし、約3メール下の沢に裏返しになって墜落した。運転者は、死亡。

①散水車は、給水タンクを満水にして鉱山道路を登坂した ため、ブレーキが効きにくい状態だった。また、年次点検 等が未実施で駐車ブレーキの制動力が不足していた。 ②罹災者は、ブレーキを踏む、ハンドルを切る等の墜落を 原因 防ぐ措置をとらなかった。 ③鉱山道路は、危険箇所に特定されておらず、転落防止措 置が施されていなかった。 ①災害が発生した鉱山道路は、車両重量4 t 以上の車両を 通行禁止とした。 ②非定常作業及び単独作業前には、リスクアセスメントの 実施を徹底させた。 対策 ③車両が鉱山道路から転落する恐れがある箇所には、転落 防止柵、土盛り等の転落防止措置を講じた。 ④月次及び年次点検の未実施を防止するため管理体制を強 化した。

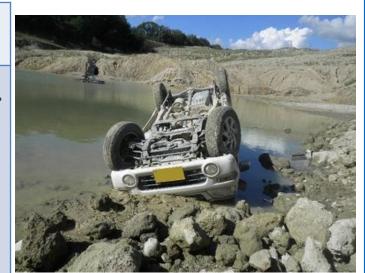
(参考) 災害情報 [180903]

| 災害 DB 事例 番号 | 発生 年月日 | 発生 時間 (頃) | 都道府県名 | 鉱種 | 規模 | 災害事由 | り災程度 | 直轄/ 請負/ 非鉱山 労働者 | 定常/非定常 | 年齢経験 年数 | |
|--|---|---|---|---|---|---|---|---|---|---|--|
| 罹災者は切羽採掘の午前中の作業を終え、構内の自動車に乗り換えて、鉱山事務所に戻る際に同切羽内の他重機運転者を同乗させるために鉱山道路を走行していた。その走行中に道路水路が気になりわき見運転をしたところ、鉱山道路(幅員約8m)の盛土(約30cm)を乗り越え、約6m下の沈殿池浅瀬に転落した。 罹災者は、左足が大腿骨から義足であるが保護具(ヘルメット、保安靴)は着用しており、シートベルトは非着用であった。 罹災者は左目の上を切っていたが意識ははっきりしており、左肩を痛がっている状態だった。病院に搬送され左目上の処置を行い、C T等の結果、骨には異常はないことが確認されたため、当日は自宅へ帰宅した。 翌日、足に痛みがあり義足が装着できなかったため再診し、左肩関節痛症、股関節挫傷と診断され、1週間程度の休業を要することとなった。その後、左目上の抜糸時に眼窩骨折と診断され、手術を行い入院した。 | | | | | | | | | | | |

①災害発生切羽の危険個所に転落防止措置を行った。

- ②災害発生切羽以外の切羽の点検を行った結果、危険箇所は認められなかった。
- ③鉱山道路を敷設する際は、転落防止ができる十分な高さに盛土をする。
- 3. シートベルトの着用について

- ①構内移動時も必ずシートベルトを着用するように指示した。
- ②構内の自動車及び鉱山系車両機械にシートベルトカッターと脱出用ハンマーを装備した。

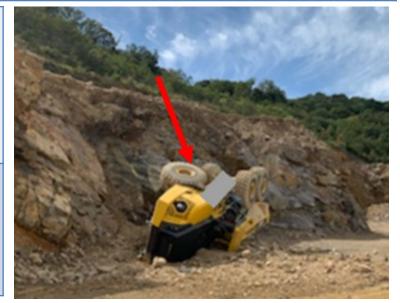
(参考) 災害情報 [191004]

| 災害 DB 事例 番号 | 発生 年月日 | 発生 時間 (頃) | 都道 府県 名 | 鉱種 | 規模 | 災害事由 | り災程度 | 直轄/ 請負/ 非鉱山 労働者 | 定常 <i>/</i> 非定常 | 年齢 経験 年数 | | |
|---|---|---|---|---|---|---|---|---|---|---|--|--|
| 概況 | 露天採掘場作業員(ダンプトラック運転手。以下、「作業員」)が、露天採掘場の作業切羽において、鉱石を積んだダンプトラック(最大積載量40トン、アーティキュレート式)を砕鉱場へ向かうため方向転換しようと切羽端(北方向)に前進させた。 ダンプトラックが北方向に向いた時に、急にエンジン回転数が上がった。同時に車両速度も速くなっていると感じたので、作業員は咄嗟にハンドルを右に切ったところ、転落防止の土盛(20cm)を乗り越えて176mLベンチから約10m下の166mLベンチに転落し、罹災した。 | | | | | | | | | | | |

車両の転落等の危険を回避するには不十分な内容であった。 ② 鉱山労働者に定期的に再教育を行っていたが、罹災者は、ブレーキを踏む、非常停止ボタンを押す等の適切な車両停止措置をとることができなかった。 ① 積込後の方向転換を禁ずるなど鉱山内走行基準を見直し、鉱山労働者に教育した。 ② 鉱山労働者に車両乗車時における緊急時の対応につい

て再教育した。

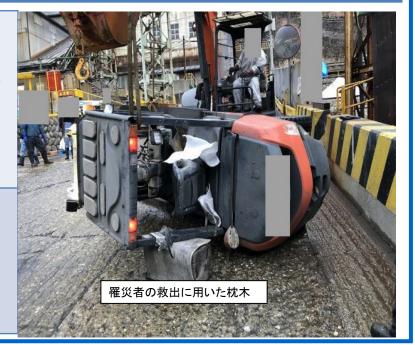
(参考) 災害情報 [2020117]

罹災者はフォークリフトに乗車し空荷の状態で坂道を後進していたが速度が出すぎたため、車両右後方を擁壁にこすって停車させようとしたが、擁壁との接触時に車体が横転し、フォークリフトと地面との間に左足をはさまれ、左足を骨折した。

- ① 空荷のフォークリフトで坂道を下る際に十分な減速 をしなかった。
- ② 空荷のフォークリフトで坂道を下る際に前進走行するルールの必要性を理解していなかった。
- ③ 坂道のフォークリフト走行ルールについて、充分な教育ができていなかった。
- ① 坂道最上段急登でのフォークリフト通行禁止
- ② 標識等の増設など安全対策強化
- ③ 手順書を改訂し、教育
- ④ 新人教育に本災害に関連する事項を追加
- ⑤ 再教育の実施

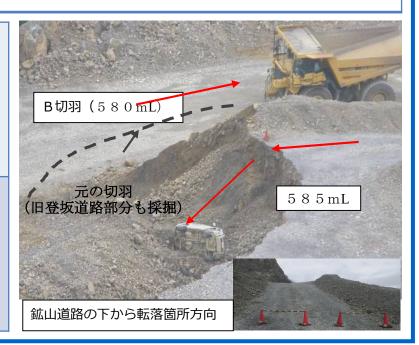
(参考) 災害情報 [2020909]

A切羽の作業者3名は、当日の作業を終え自動車で採鉱係詰所へ戻るため移動を開始した。その途中で自動車は、B切羽で作業員2名を同乗させ、B切羽から連絡する登坂鉱山道路を約10km/hで登ったところ、当該道路は最近別の箇所に道路を付け替え、採掘されて道がない状態であったため、登りきったところで車両ごと下の切羽へ転落(約5m)し、2名が罹災した。

- 1. 廃止した鉱山道路の進入禁止措置が未実施
- ①廃止した鉱山道路の進入禁止措置、道路付替え時の作業手順等 が未制定

- ②切羽通行箇所の変更等を周知する体制の不備
- ③採掘担当者間で保安対策等の引継ぎが不明確
- ④進入禁止措置の未実施を巡視において未確認
- 2. 搭乗者全員がシートベルトの未装着
- ① 鉱山道路造成・撤去等に関する作業標準書を作成し、鉱山 労働者に周知
- ② 通行箇所の変更等は、事前にミーティング等で周知

- ③ 作業者間での引継ぎは、現地確認を実施
- ④ 担当者の巡視を強化するとともに、安全特別チームを組織 しパトロールを実施
- ⑤ シートベルトの装着を保安規程等に定め、周知徹底
