災害等情報(詳報)

鉱種：石灰石	鉱山の所在地：山口県					
災害等の種類： 坑外・運搬装置のため(自動車)	発生日時： 令和2年5月8日(金) 11時20分頃	罹災者数	死	重	軽	計
			1			1
罹災者(年齢、職種、直轄・請負の別、勤続年数、うち担当職経験年数) 58歳、重機オペレーター、請負、勤続年数・担当職経験年数：20年11ヶ月						
罹災程度：死亡						
<p><b>【概要】</b></p> <p>発災当日、7時45分頃から罹災者は60t積ダンプトラック(以下、トラックという。)にて露天採掘場からクラッシャーへの石灰石運搬作業に従事していた。</p> <p>11時20分頃、露天採掘場80ベンチで積込作業が完了し、クラッシャーへ向かって76mを走行した所(転落付近の道路幅は9mから13.6m)で、進行方向左側の転落防止用土盛り(転落付近の高さ68cmから126cm)を乗り越えて、罹災者はトラックごと二段下の60ベンチへ転落した(転落高さ約16m)。</p> <p>連絡車両に乗って付近にいた目撃者によると、トラックは横向きに回転しながら転落し、起き上がった状態で静止した。目撃者がトラックに向かい状況を確認したところ、罹災者は転落したトラックの運転席内で仰向けに倒れた状態で意識がなかったため事務所に連絡し、事務所が救急車を手配した。</p> <p>12時13分、救急車が到着し、キャビンより搬出され、心肺蘇生を実施したが、病院に搬送後、死亡が確認された。</p>						
<p><b>【原因】</b></p> <p>事故直前の目撃者がいないこと、運搬道路の状況やトラックに異常が確認されなかった等の理由により原因の特定は困難であるが、推定される原因として以下の点が考えられる。</p> <ol style="list-style-type: none"> <li>1. 罹災者の体調不良により正常な運転操作が困難な状況になった。または、不注意により運転中に何らかの前方視認の問題が発生し運転操作を誤った。</li> <li>2. 死亡災害に至ってしまった原因として、シートベルトとヘルメットを適切に着用していなかった可能性が考えられる。</li> </ol>

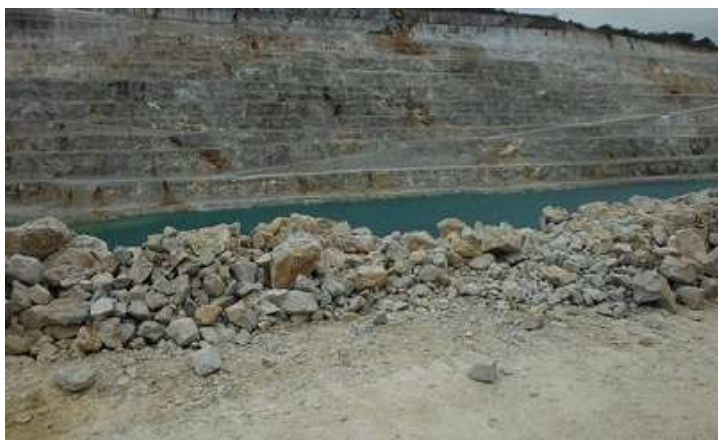
転落時の土盛り通過箇所  
(土盛りが削り取られている)

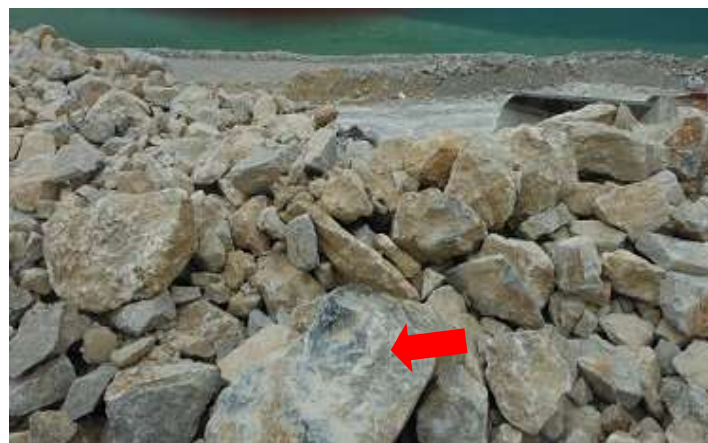
同上(左タイヤ痕)
