災害等情報（詳報）

鉱 種：石灰石	鉱山の所在地：沖縄県					
災害等の種類： 坑外・火災	発生日時： 令和2年8月29日(土) 17時10分頃	罹災者数	死	重	軽	計
						0
罹災者（年齢、職種、直轄・請負の別、勤続年数、担当職経験年数）：該当なし						
罹災程度：該当なし						
<p>【概要】</p> <p>15時頃から16時15分頃まで、台風対策のため、砕石プラント電源操作室の外側ベニヤ板部分に鉄骨と鉄板を溶接する補強作業を、市内の鉄工所に外注して行った。</p> <p>17時20分頃、周辺鉱山から保安統括者代理者に、砕石プラント電源操作室から煙が上がっているとの連絡があり、鉱山事務所から当該操作室を目視で確認したところ、炎と煙が上がっていた。保安統括者代理者は、直ちに関係先（消防、警察、監督事務所）に連絡した。</p> <p>当該鉱山及び周辺鉱山の職員6名は、事務所から持参した消火器で消火するとともに、原石ホッパー近くにあった、粉じん防止用のタンクからバケツで水を汲み取り、消火にあたった。また、周辺鉱山から散水車を出動させる等して消火活動を行った。</p> <p>18時頃、消防が到着した時には、既に鎮火した状況であった。</p> <p>本火災により、砕石プラント電源操作室が全焼したが、人的被害や第三者への被害はない。</p>						
<p>【原因】</p> <p>火災発生日、15時頃には砕石プラント電源操作室へ電気を供給する受電室のメインスイッチが切れた状態にあり、電気による火災では無いと考えられる。</p> <p>消防による現場検証の結果、アーク溶接の際の溶接屑（金属の粒）が床にあった可燃物に（紙切れ、布くず）移り、くすぶっていたものが発火したと推測される。</p>						
<p>【対策】</p> <ul style="list-style-type: none"> ・電源操作室は、壁・床・屋根を鉄板にする。 ・溶接作業後は水をかけるように業者へ指示し、鉱山側でも余熱が残っていないか確認する。 						
<p>【参考情報等】</p> <p>○鉱山保安法令における参考規定は以下のとおり。</p> <p><鉱山保安法令></p> <ul style="list-style-type: none"> ・火気の取扱い（鉱山保安法施行規則第15条） ・共通の技術基準（鉱業上使用する工作物等の技術基準を定める省令第3条第4号） <p>○他法令における参考規定は以下のとおり。</p> <p><消防法令></p> <ul style="list-style-type: none"> ・応急消火義務等（消防法第25条）

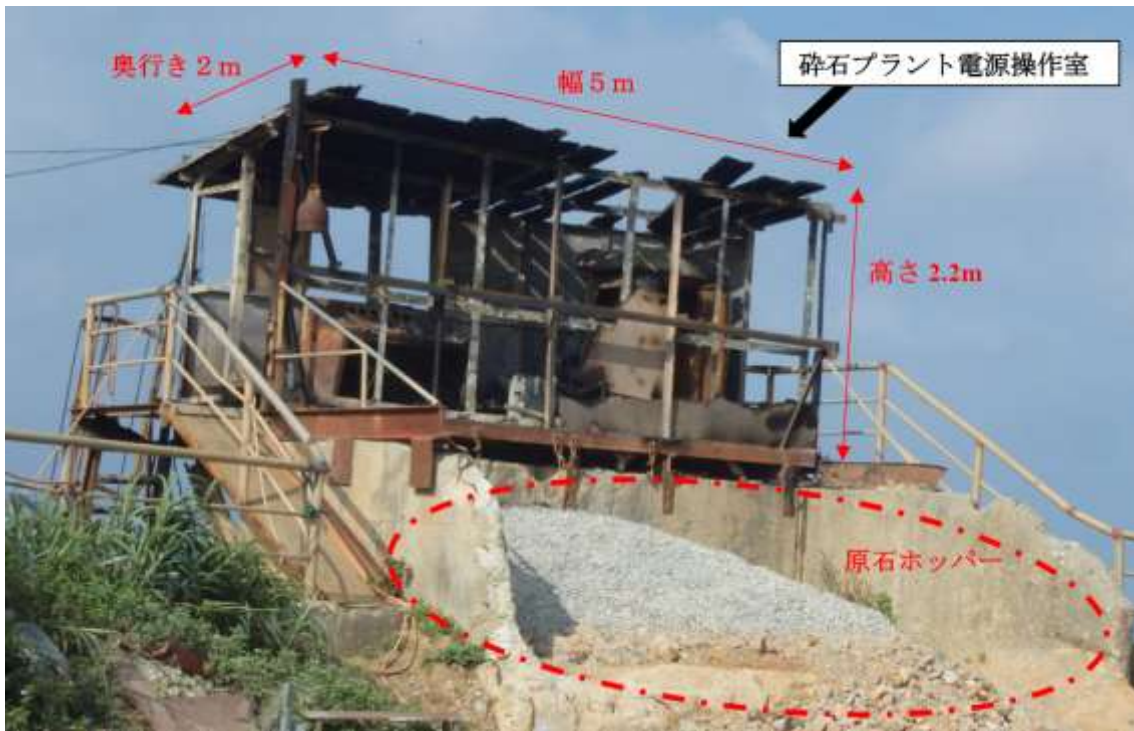
火災発生現場
