## 災害説明図

### (災害状況の概要)

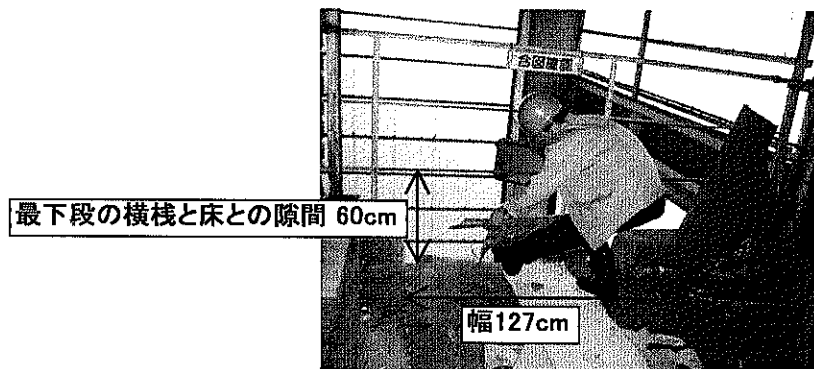
8時30分頃から亜鉛電解工場(2階)で、床に散乱していた不良亜鉛板の整理・清掃作業に従事していた。11時25分頃、2階で集めた不良亜鉛板を所定の落とし口から1階へ落そうとした時、不良亜鉛板の突起部が左足に引っ掛かり、不良亜鉛板と共に横棧と床の隙間から1階へ落下し腰を打った。2階の所定の落とし口には柵があるが、最下段の横棧と床との間は60cmの隙間があった。

2階の所定の落とし口から1階へ不良亜鉛板を落していた

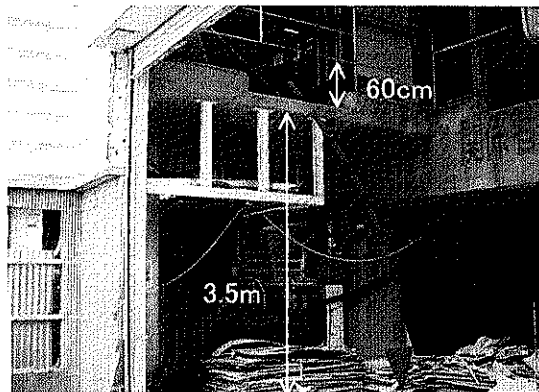
2階作業床から1階床までは高さ3.5m  
手すりと2階作業床のすき間は60cm

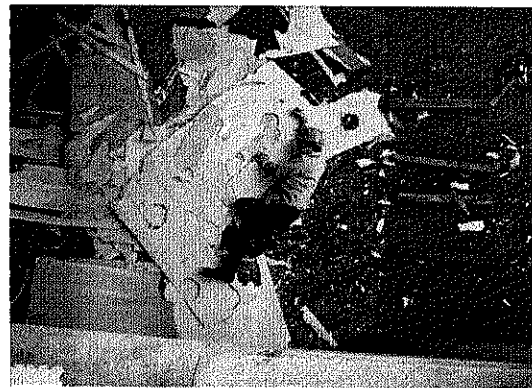
1階亜鉛板置場へ墜落した状況
