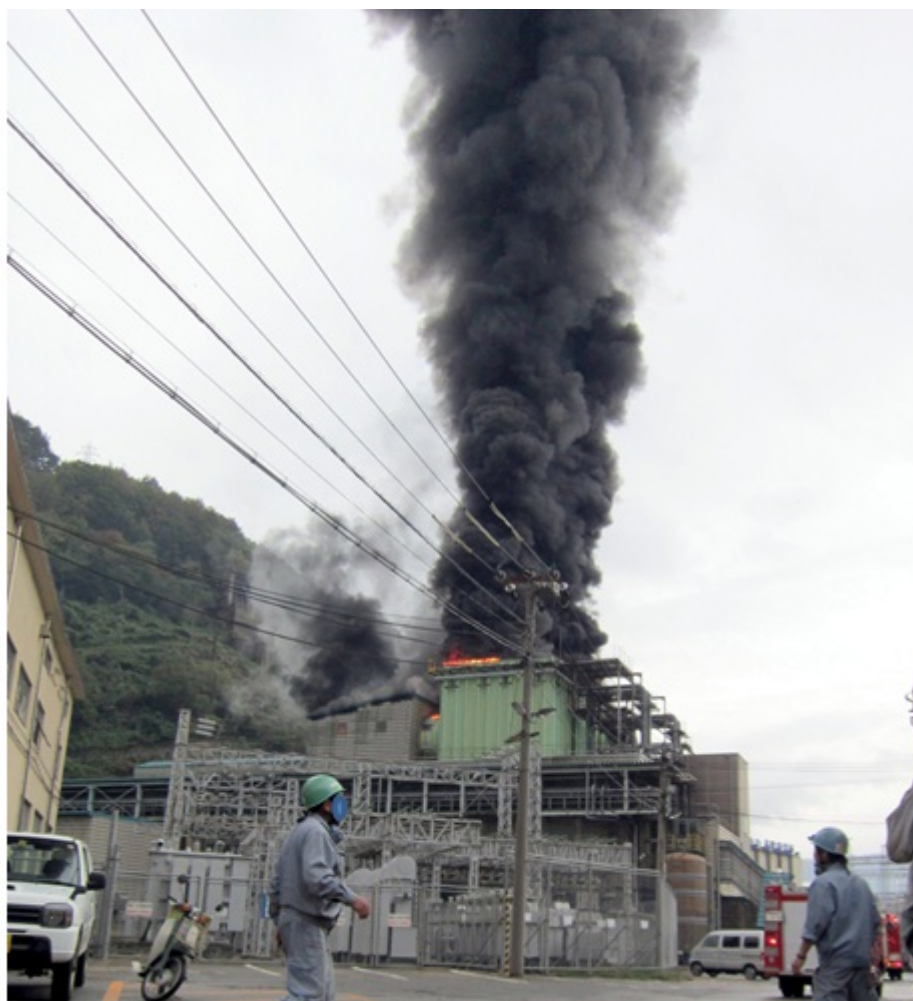
火災発生直後の状況

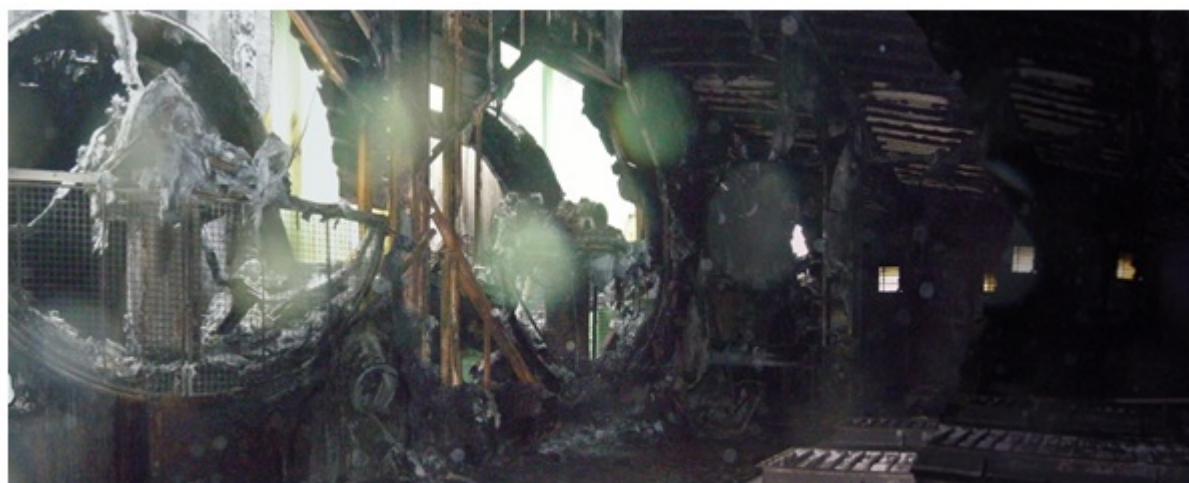
焼損した送風ファン室の内部

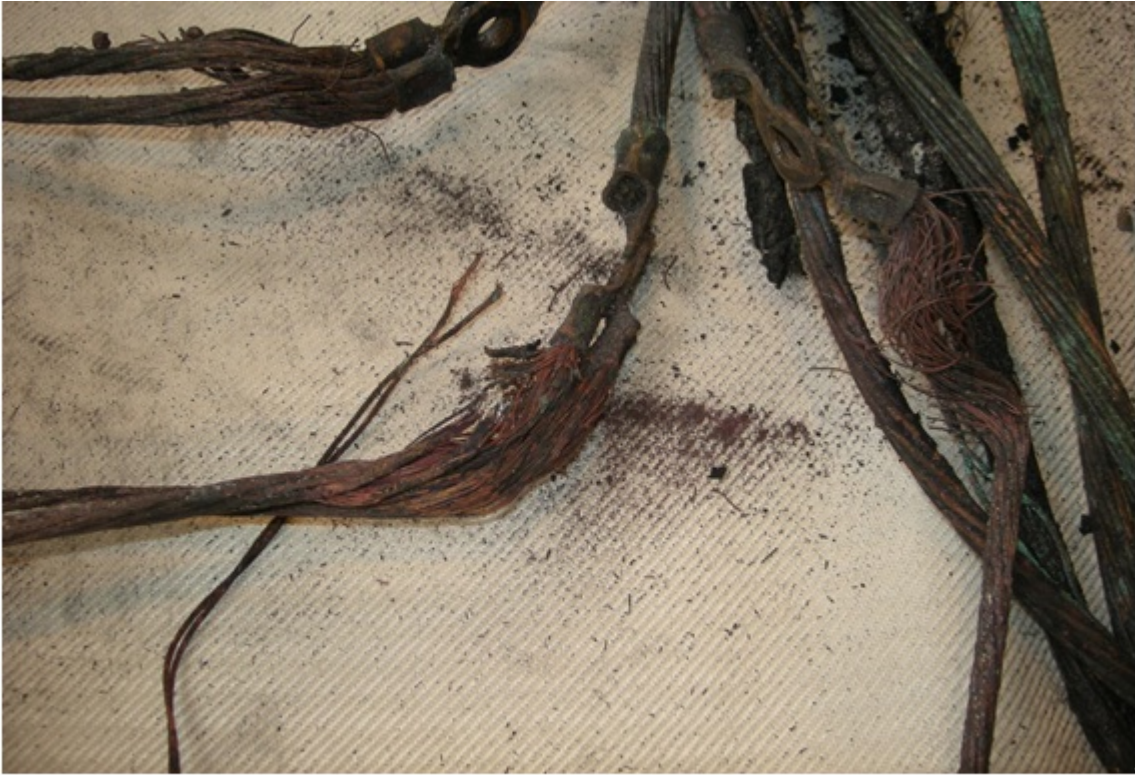
電源ケーブルの素線切れ箇所↓
(素線切れの端部に溶融痕あり) ↓
