災害等情報(詳報)

| 鉱 種：石灰石 | 鉱山の所在地：岡山県 | | | | |
| 災害等の種類：<br>坑内・その他（埋没） | 発生日時：<br>令和元年11月15日(金)<br>15時50分頃 | 罹災者数 | 死<br>1 | 重 | 軽<br>計<br>1 |

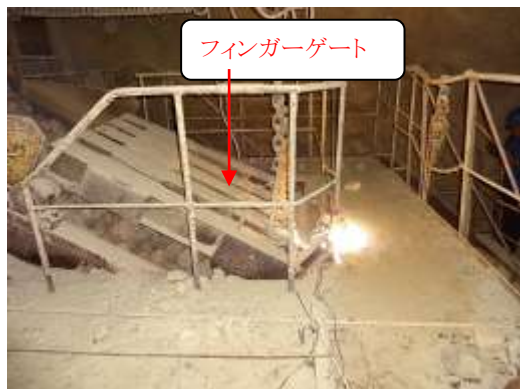
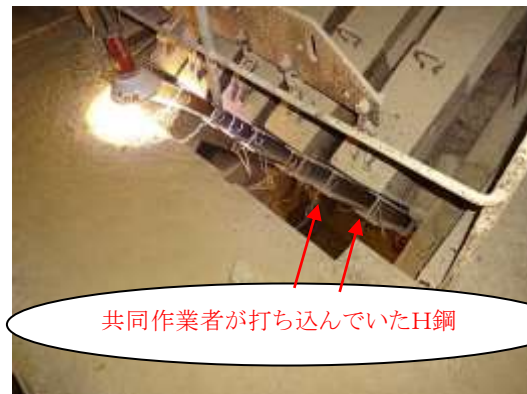
| <p>【概要】</p> <p>当鉱山では1次破碎した鉱石を立坑に投入し、2次破碎にベルトコンベアで送鉱しているが、立坑下の鉱石拔出シュートにおいて、鉱石詰まりが発生したため、2次破碎への送鉱が途切れた。罹災者はコンベアを停止し、共同作業者と共に鉱石詰まりの解消作業を行うため立坑下シュートに向かった。</p> <p>立坑下シュートには幅1.5m、奥行き80cmほどの足場があり、足場には、フィンガーゲートの先端隙間から転がってきた鉱石が溜まっており、その足場付近の鉱石の上に立ち、手で鉱石を取り除いたり、金属製の棒を鉱石の隙間に差し込んだりして、詰まり解消作業を行っていた。</p> <p>鉱石を取り除くとそれに支えられていた鉱石が、フィンガーゲートの先端隙間から流れ落ちてくるので、フィンガー下面に沿って設置されたH鋼を叩いて隙間を狭め、鉱石の落下を抑えることとし、罹災者は共同作業者に、フロアに上がって鉱石の落下が多い右側のH鋼から叩くよう指示し、罹災者はそのまま鉱石を取り除く作業を続けた。共同作業者はフロアに上がり、付近に落ちていた鉱石を使ってH鋼を叩いて隙間を狭める作業を始めた。数分後に、「ゴゴゴッ」と鉱石がずれる音がしたため、共同作業者がフロアの隙間から下を見ると、滞留していた鉱石が抜けて崩落し、罹災者が足を取られてシュートに鉱石と共に落下していく様子が見えた。</p> <p>共同作業者は、すぐに罹災者の作業箇所に戻ったが、姿が確認出来ず、声をかけたところ下部から助けを求める声を確認したため、すぐに坑外のオペレーター室に向かい、出荷オペレーターに災害発生を伝えた。出荷オペレーターは保安管理者に伝え、保安管理者はすぐに消防署に連絡をした。</p> <p>鉱山従業員で消防到着までに救助活動を行い、消防のレスキュー隊も到着し、救出作業を行った。罹災者は埋没していたものの17時30分頃までは応答をしていたが、シュート内上部から数回鉱石の滑落が発生したため救助が難航し、翌16日（土）13時過ぎに救出された。その後警察署に搬送され死亡が確認された。</p> | | | | | |

| <p><b>【原因】</b></p> <ol style="list-style-type: none"> <li>1. 立坑下シュートの足場は、詰まりが解消すると鉱石がシュート内に抜け落ち、それに引きずられて埋没する恐れがあったが、作業者の安全を確保するための手すり、さく囲等の転落防止設備の設置、または、当該箇所での作業における墜落制止用器具の着用がされていなかった。</li> <li>2. 当該箇所における鉱石詰まり解消作業の作業手順（埋没防止を含む）が作成されていなかった。</li> <li>3. 災害の直接的原因ではないが、災害箇所を含め坑内施設の構造がやや複雑であり、災害時の施設の構造の現状把握が的確に出来なかったため、救出に時間を要した。</li> </ol> |

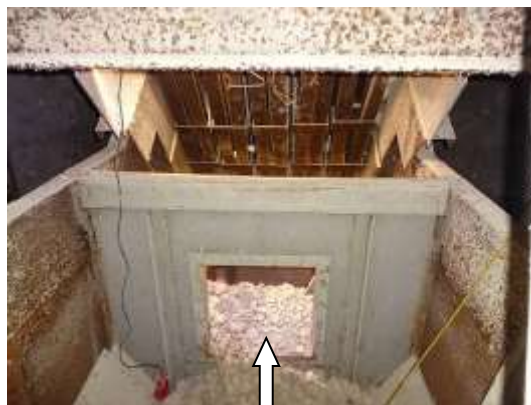
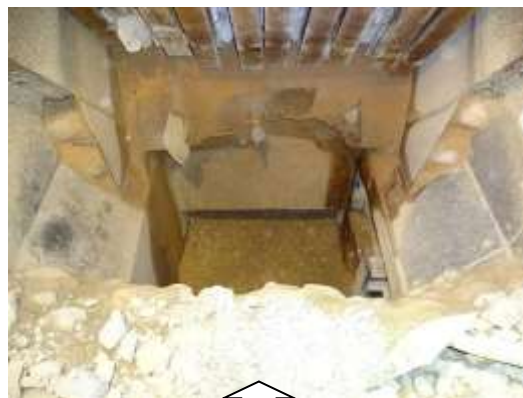
共同作業者の作業箇所

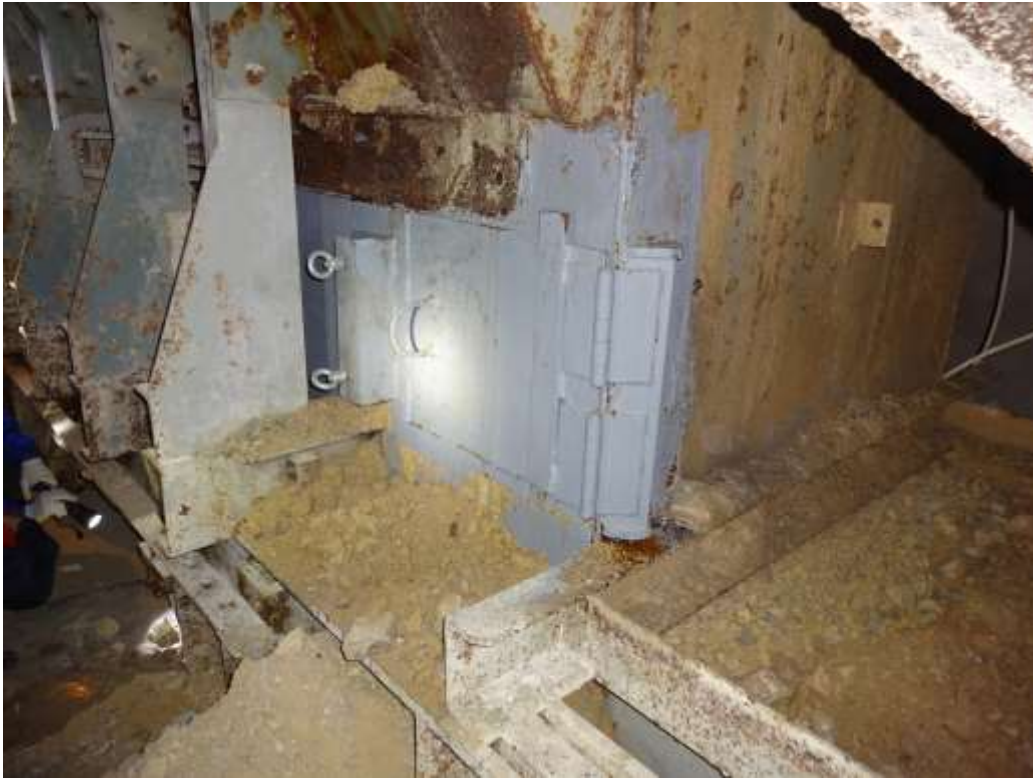
新たにシュート側部に設置した開口部

| <p><b>【対策】</b></p> <ol style="list-style-type: none"> <li>1. 同シュート足場に安全柵及び墜落制止用器具取付けフックを設置した。</li> <li>2. 現場の視認性を向上させるために、照明を追加設置した。</li> <li>3. シュート詰まり解消作業は原則シュート側部に設置した開口部から行うこととし、同シュート足場は原則立入禁止とした。</li> <li>4. 同シュート及び類似箇所の詰まり解消作業について安全かつ具体的な作業手順書を作成した。</li> <li>5. 現場の設備の概略図を常時掲示し、現場施設の構造や自身の作業位置等を作業者が確認出来るようにした。</li> </ol> |

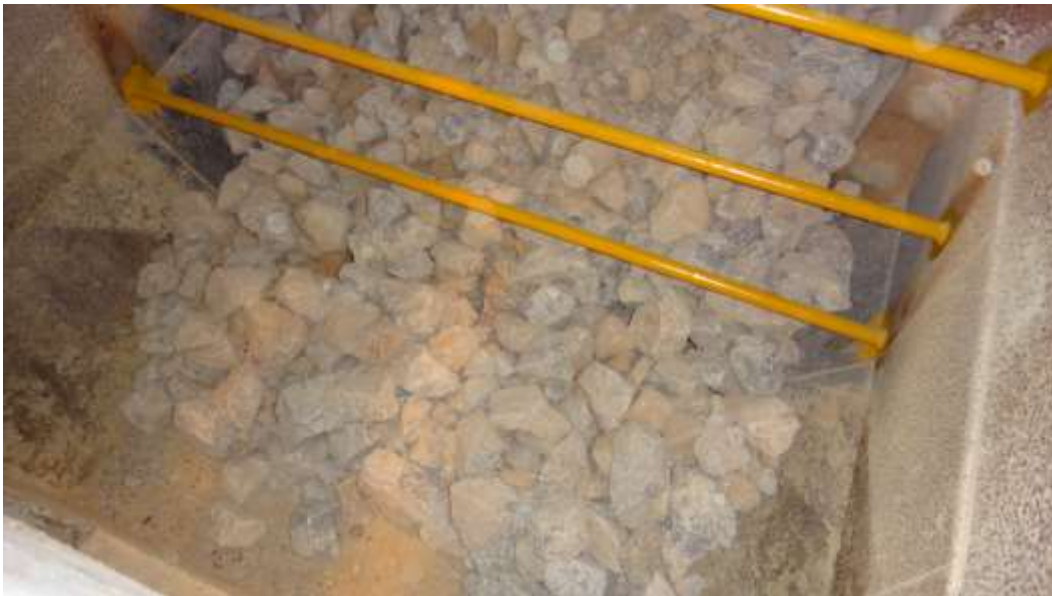
シュート足場に安全柵を設置
