災害等情報（詳報）

| 鉱 種：石灰石 | | 鉱山の所在地：栃木県 | | | | |
| 災害等の種類：<br>坑外・転倒 | 発生日時：<br>令和2年12月8日(火)<br>10時00分 | 罹災者数 | 死 | 重 | 軽 | 計 |

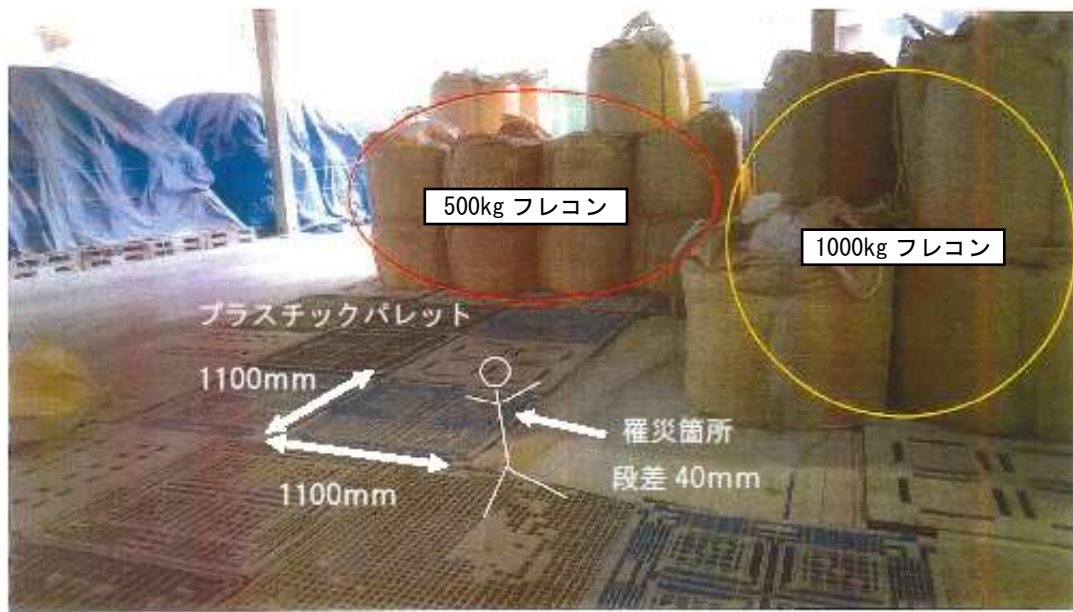
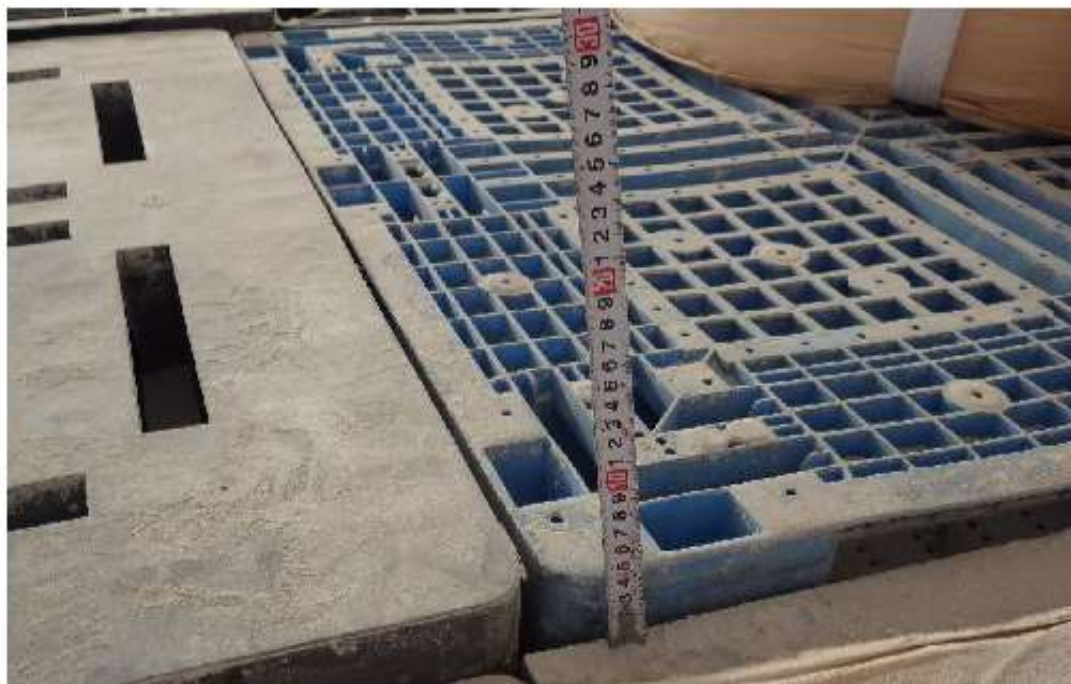
写真：災害発生箇所状況

| <b>【概要】</b><br>罹災者は、災害発生当日午前5時57分に会社に出勤し、当日出荷する製品の出荷準備作業の後、午前8時頃から生石灰フレコンの梱包作業場に移動して、罹災者を含め3名で、顆粒苦土生石灰を500kgのフレコンバッグに充填・計量する作業を行っていた。<br>午前10時頃、計量が終了したフレコンバッグをストックスペースまで天井クレーンで移動し、フックから釣り紐を外すためストックスペースに置いたフレコンバッグのところに向かおうと、フロアに敷いた雨水よけ用のパレットの上を歩行していたところ、パレット間の約4cmの段差につまずいて転倒し、左手を突くような状況で罹災した。<br>なお、罹災当時、罹災者は定められた保護具（ヘルメット、保護めがね、安全靴、防じんマスク）を着用しており、施設内の照度は適切であった。 | | | | | | |
| <b>【原因】</b> <ul style="list-style-type: none"><li>・移動中にパレット間の段差につまずいて転倒した。</li><li>・フロアに敷いていたパレット間に段差があった。</li><li>・フックを外す作業に気を取られ、前方のフレコンを見ていて、足元を見ていなかった。</li></ul> | | | | | | |

| <b>【対策】</b> <ul style="list-style-type: none"><li>・フロアのパレットを同一規格とする等、段差解消の検討をする。</li><li>・保安教育の実施（類似災害の対策を参考）。</li><li>・現況調査実施済み。評価結果に基づき、再教育を実施予定。</li></ul> | | | | | | |
