災害等情報（詳報）

鉱種：石灰石	鉱山(附属施設)の所在地：高知県					
災害等の種類： 坑外・火災	発生日時： 令和2年8月22日（土） 13時00分頃	罹災者数	死	重	軽	計
						0
罹災者氏名（年齢、職種、直轄・請負の別、勤続年数、担当職経験年数）：該当なし						
罹災程度：該当なし						
<p><b>【概要】</b></p> <p>13時05分頃、昼休憩を終えた従業員がマイクロバスで鉱山内の整備工場に移動中、直撃雷と思われる音を聞いた後、整備工場で補修作業中のホイールローダー付近から煙が出ているのを視認した。</p> <p>整備係員と整備員の2名で確認に行ったところ、ホイールローダーのバケット左付近に置いてあった備品の入った段ボール（600mm×600mm）が燃えているのを確認した。整備係員は近くにあった消火器1本を持ち出して消火し、鎮火した。</p> <p>12時50分頃に雷が落ちたような大きな音を数回確認していること及びホイールローダーに通電痕が確認されたことから、ホイールローダーに落雷があり、段ボールが放電により出火したものと推測される。</p> <p>火災発生時、昼休憩のため整備工場内は無人であり、段ボール以外の物への延焼は無かった。</p>						
<p><b>【原因】</b></p> <p>火災発生箇所には、火元となる発火源や火気使用工具等は置いていなかった。また、火災発生時に現場は激しい雷雨に見舞われており、工場内にいた係員は12時50分頃に数回、落雷による大きな衝撃音を聞いていた。</p> <p>消防及び警察の立入調査で、ホイールローダーの運転席後方に設置していたラジオ用アンテナの破損と、傍の鉄製手摺に通電痕が確認された。</p> <p>落雷と発火の瞬間を確認した者がいないため、あくまで推定となるが、ホイールローダーが落雷の直撃を受け、バケットに通電した際、バケット横に置いていた段ボールが放電により発火した可能性が高いとの見解が消防より示された。</p>						
<p><b>【対策】</b></p> <p>非常駐請負会社による重機修理作業時の入場者教育内容に、次の内容を追加することで、同様の火災防止の処置とする。</p> <ol style="list-style-type: none"> <li>1. 今回の火災内容を災害事例として水平展開し、重機への落雷とそれに起因する火災が発生する危険性について認識を持たせる。</li> <li>2. 雷発生時は速やかに安全な箇所に退避する。</li> <li>3. 一定時間、作業場を離れる時は、危険物および可燃物を収納、整理整頓する。</li> </ol>

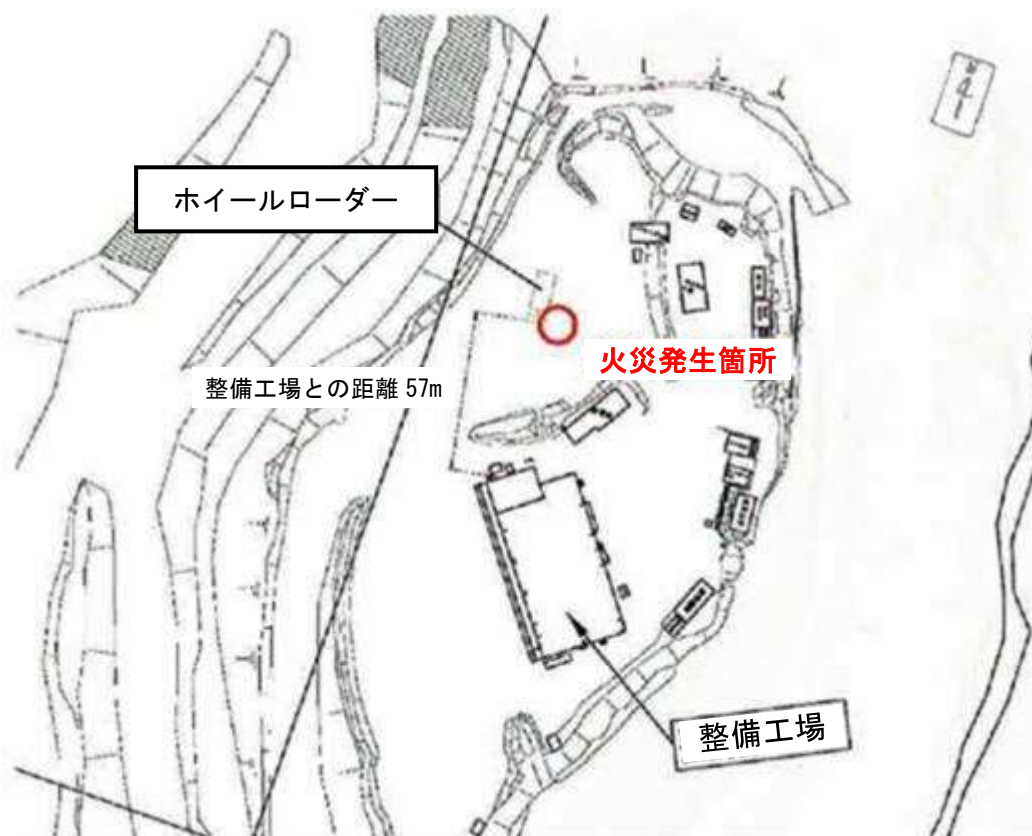
火災発生箇所

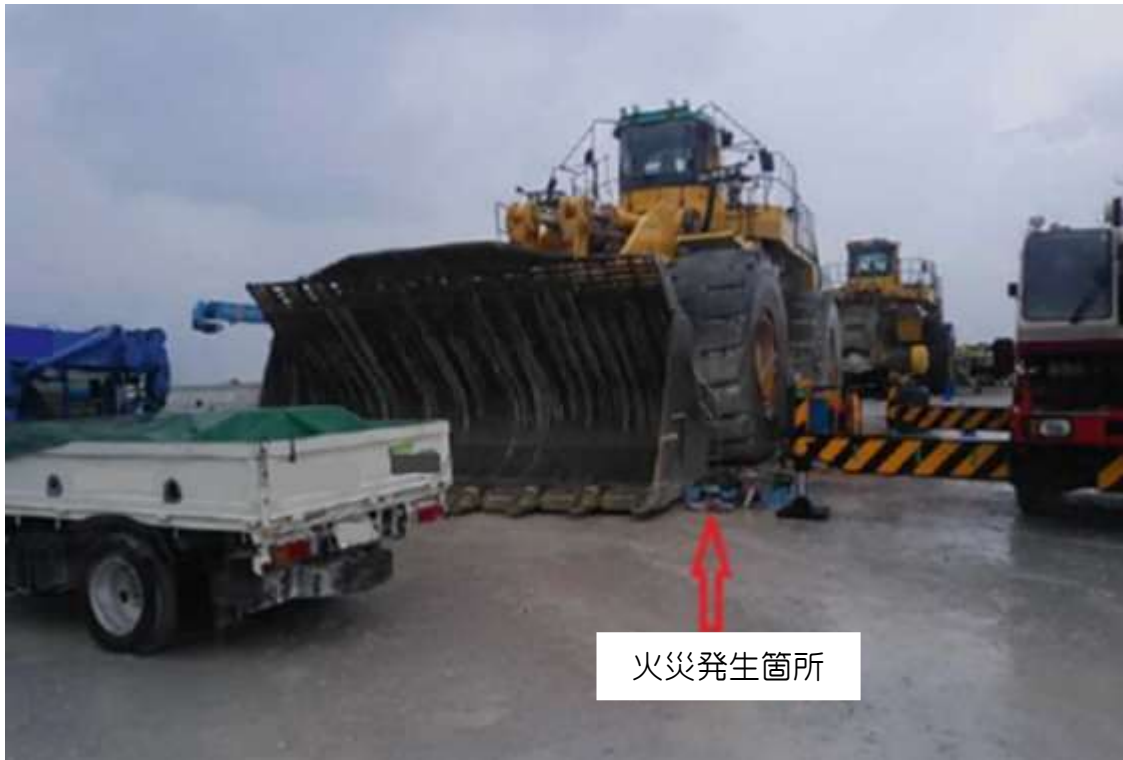
写真1 火災発生現場

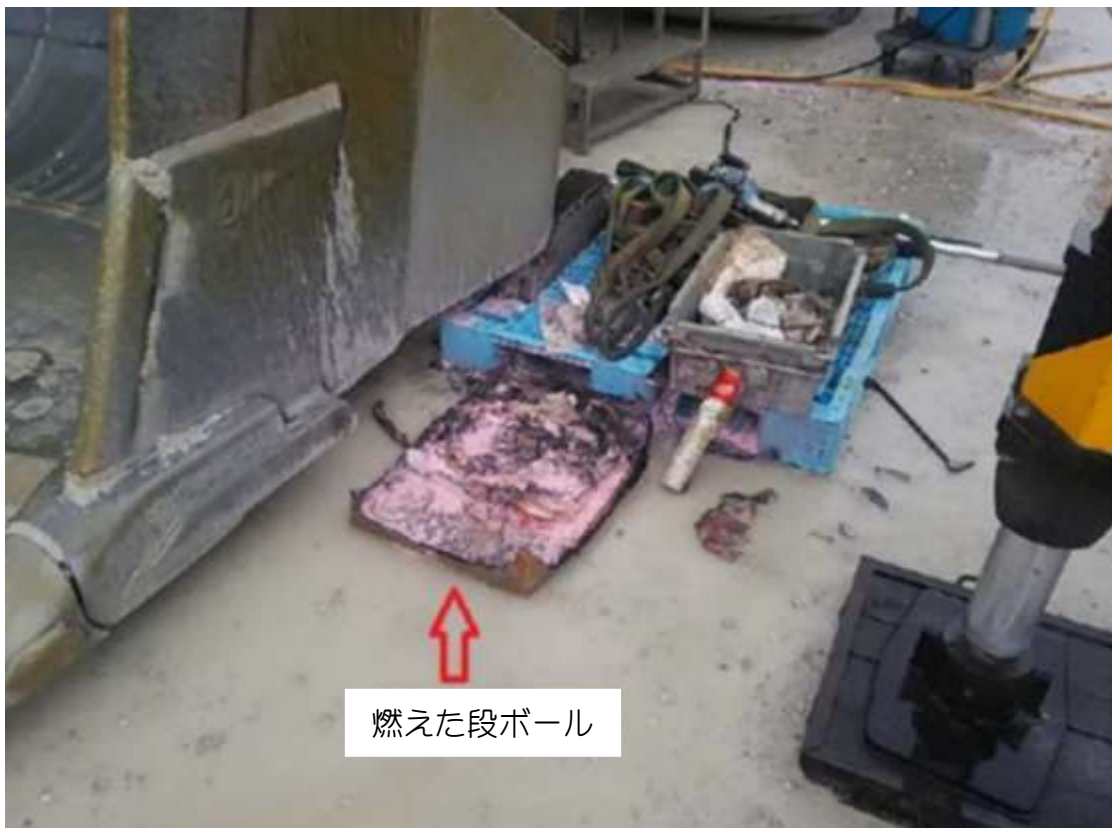
写真2 火災発生箇所

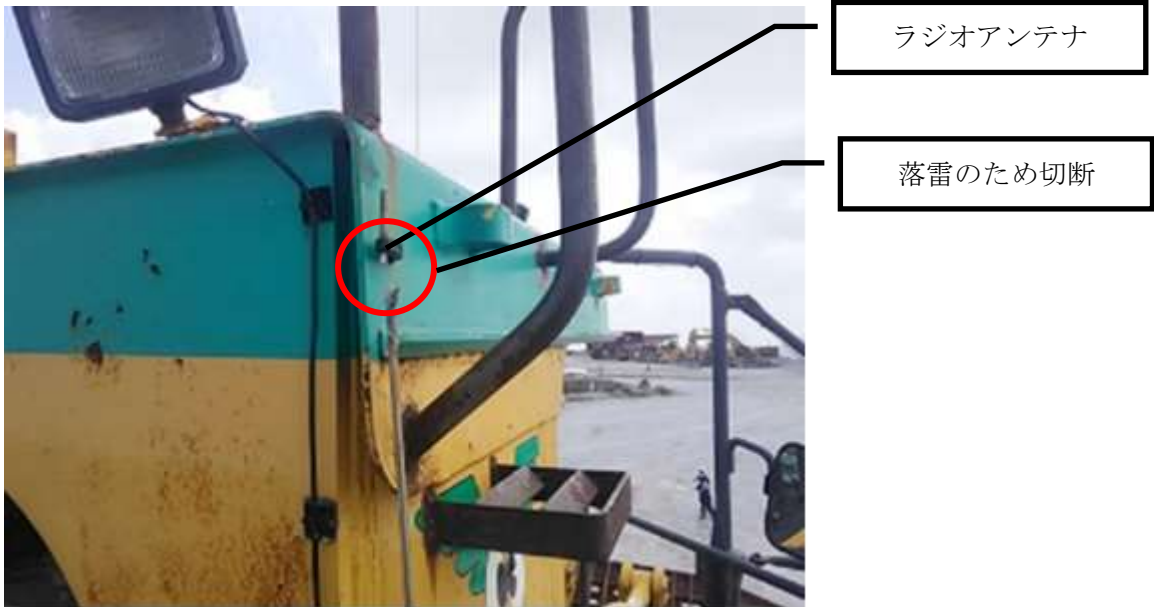
写真3 ホイールローダーの落雷跡 (ラジオアンテナ)

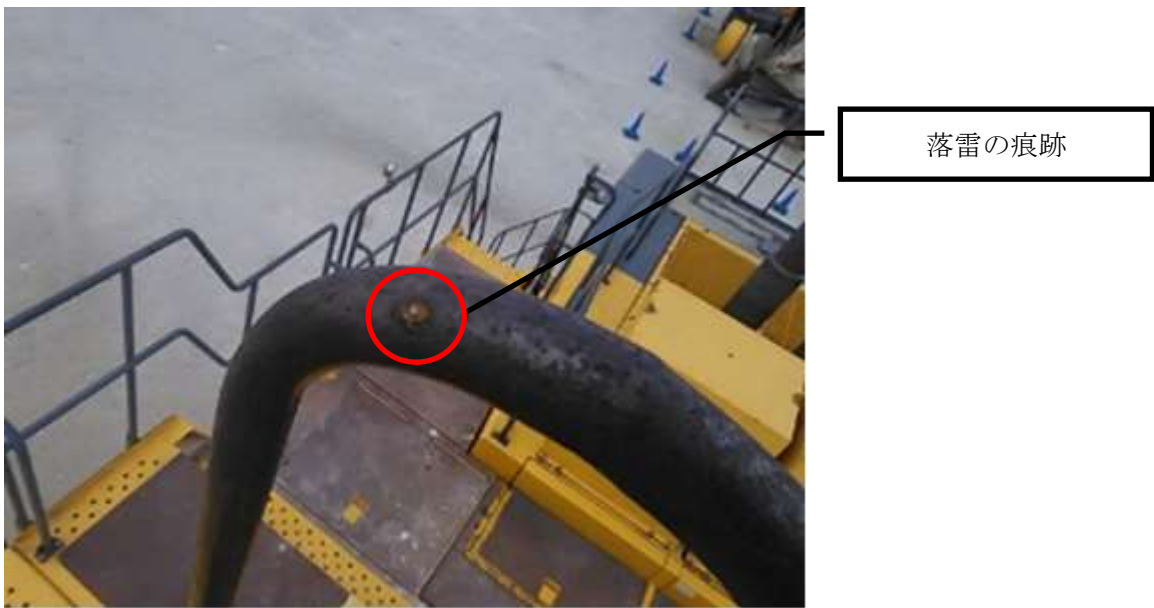
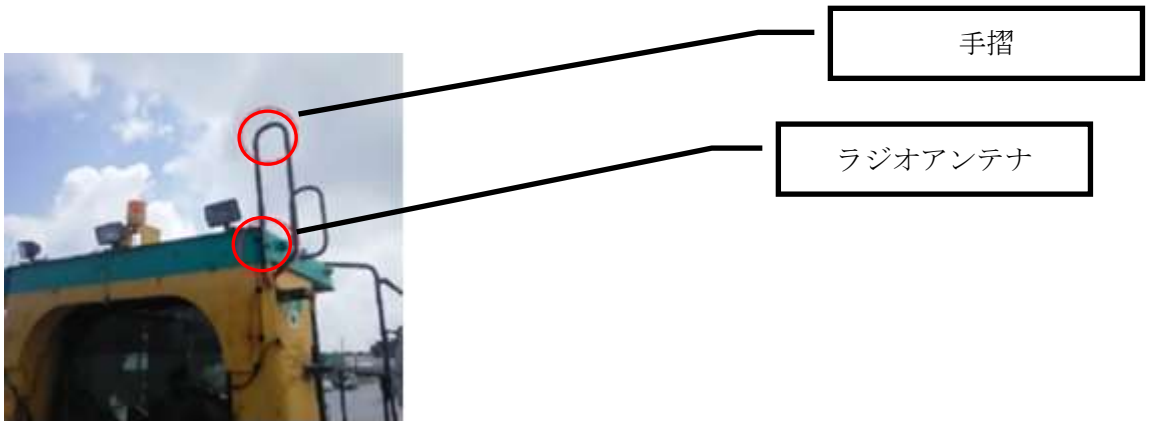
写真4, 5 ホイールローダーの落雷跡 (手摺)
