# 令和元年度 管内事故事例

# 目 次

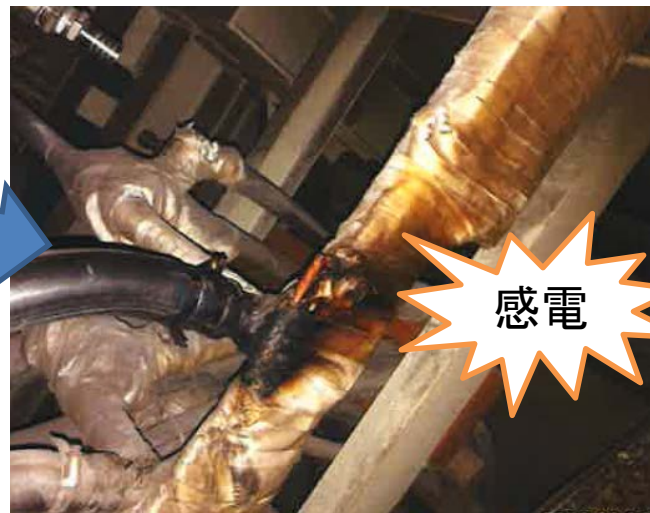
- 被災者は電気炉溶解中に一人でパネルを外し、電気炉室に入り、単独で作業しようとしていた。
- 冷却水量の測定は、主に被災者1人で考えており、他の担当者に水平展開されていなかった。
- 絶縁テープについては冷却水が流れ、結露しやすくなっていた。また当日、被災者は汗をかいていたと推定され、このような条件が重なって感電した。(推定)

- ①電気炉溶解前の安全確認及び電気炉溶解作業中の電気炉室への立入禁止を明記した「電気炉溶解作業手順書」「電気炉保守作業手順書」を作成し、周知徹底を図る。
- ②電気炉室のパネルをチェーンで囲み、電気炉溶解作業責任者による施錠管理を行う。(③対策完了後、廃止)
- ③電気炉室内への入室検知(リミットスイッチ)を設置し、入室時は電気炉を稼働できないようにシステムを構築する。
- ④電気に関する危険性を再認識すべく、安全教育を実施。
- ⑤毎日の電気炉溶解作業の開始時刻及び月間の電気炉の保守作業工程について、作業員全員で情報共有を行う仕組みを構築する。
- ⑥電気炉室内の導体焼損部を絶縁テープを補修するとともに、他に充電部露出箇所がないか点検を実施。
