令和4年度電気事故の概要について

中部近畿産業保安監督部
電力安全部

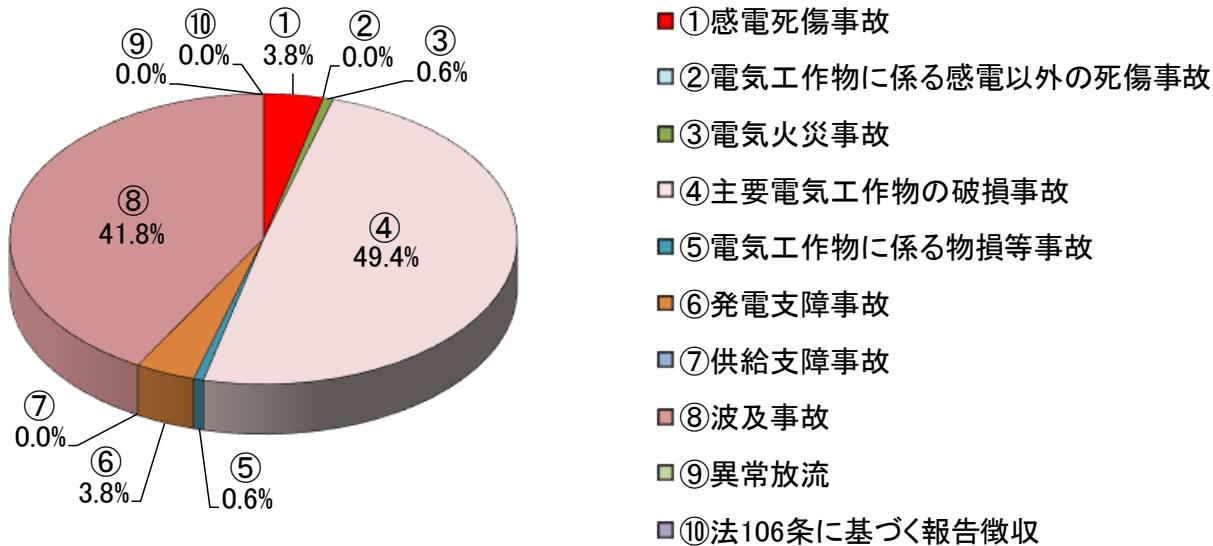
第1図 令和4年度電気事故の種類別構成比
(除:絶縁油漏洩に係る事故)

その構成比率は、感電死傷事故および発電支障事故が 3.8%、主要電気工作物の破損事故が 49.4%、波及事故が 41.8% 等となっています。（第 1 図参照）

※端数処理の関係で計 100% とはならない

事故の内訳は、感電死傷事故 6 件（前年度は 7 件）、感電以外の死傷事故 0 件（同 0 件）、電気火災事故 1 件（同 2 件）、電気工作物に係る物損等事故 1 件（同 0 件）、主要電気工作物の破損事故 78 件（同 79 件）、発電支障事故 6 件（同 0 件）、供給支障事故 0 件（同 3 件）、波及事故 66 件（同 61 件）、ダムからの異常放流事故 0 件（同 0 件）となっています。

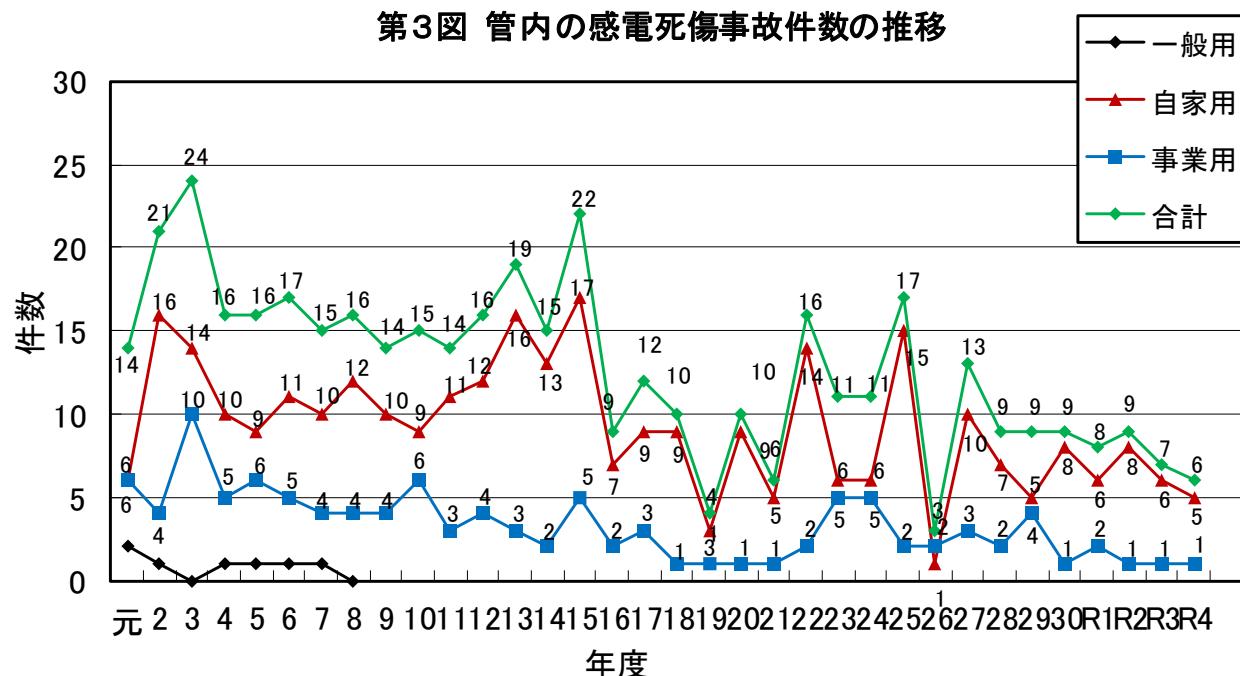
管内の感電死傷事故件数の推移は以下のとおりです。（第3図参照）

※平成16年度の報告規則改正により、感電死傷事故は死亡若しくは入院のみが報告対象となった。

（平成16年度に電気関係報告規則が改正され、「感電死傷事故」及び「感電以外の死傷事故」の報告対象が死亡若しくは治療のための入院を伴う場合に限られるようになりました。平成15年度以前と平成16年度以降の数値の単純比較は出来なくなりました。数値を参考にする際は、その取り扱いに十分ご留意下さい。）

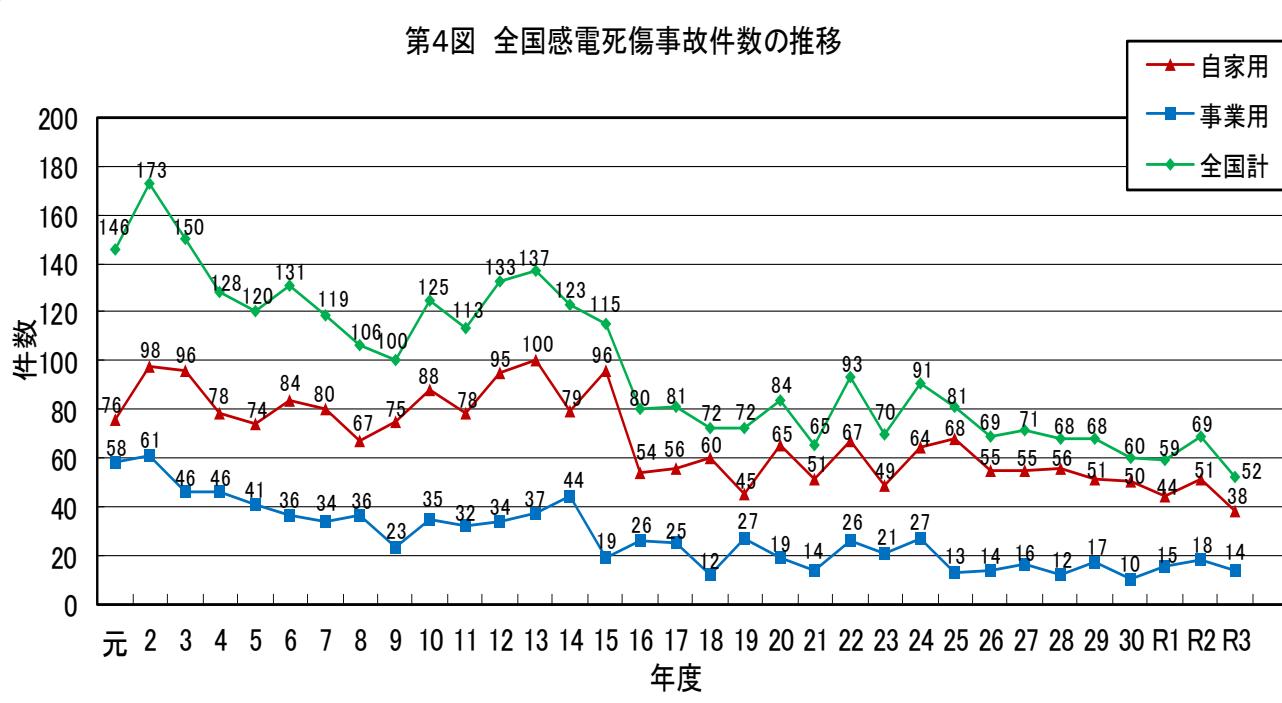
一方、全国の感電死傷事故件数は以下のとおりです。（第4図参照）

※平成16年度の報告規則改正により、感電死傷事故は死亡若しくは入院のみが報告対象となった。

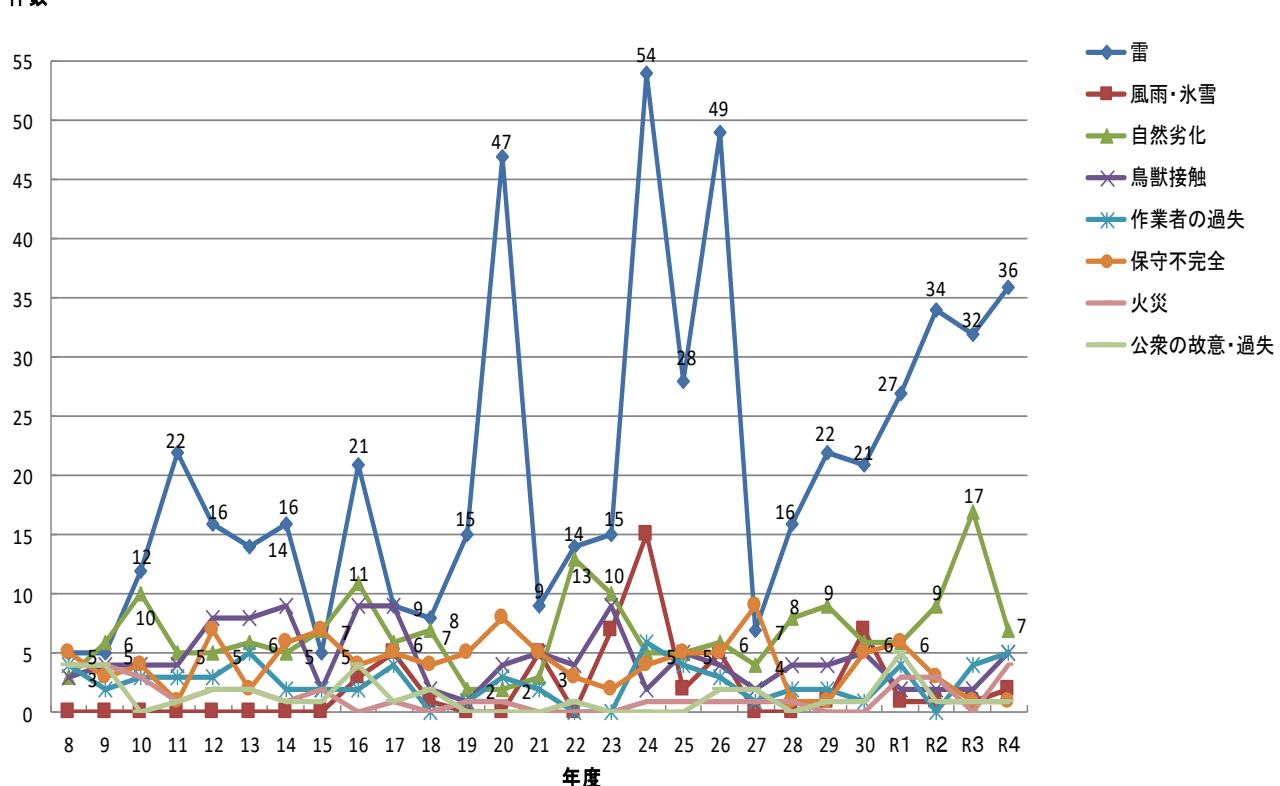
第9-1図 波及事故の主な原因別件数の推移(管内)

※主な原因別の推移のため、波及事故の総件数と一致しない場合がある
